COMUNE DI SAN MINIATO

## **SECONDO REGOLAMENTO URBANISTICO**

## **SCHEDE DEL PATRIMONIO EDILIZIO DI PREGIO**

fonte: **variante al piano regolatore generale per le zone agricole ai sensi della L.R. 64/95**  
censimento dei fabbricati di valore architettonico-ambientale

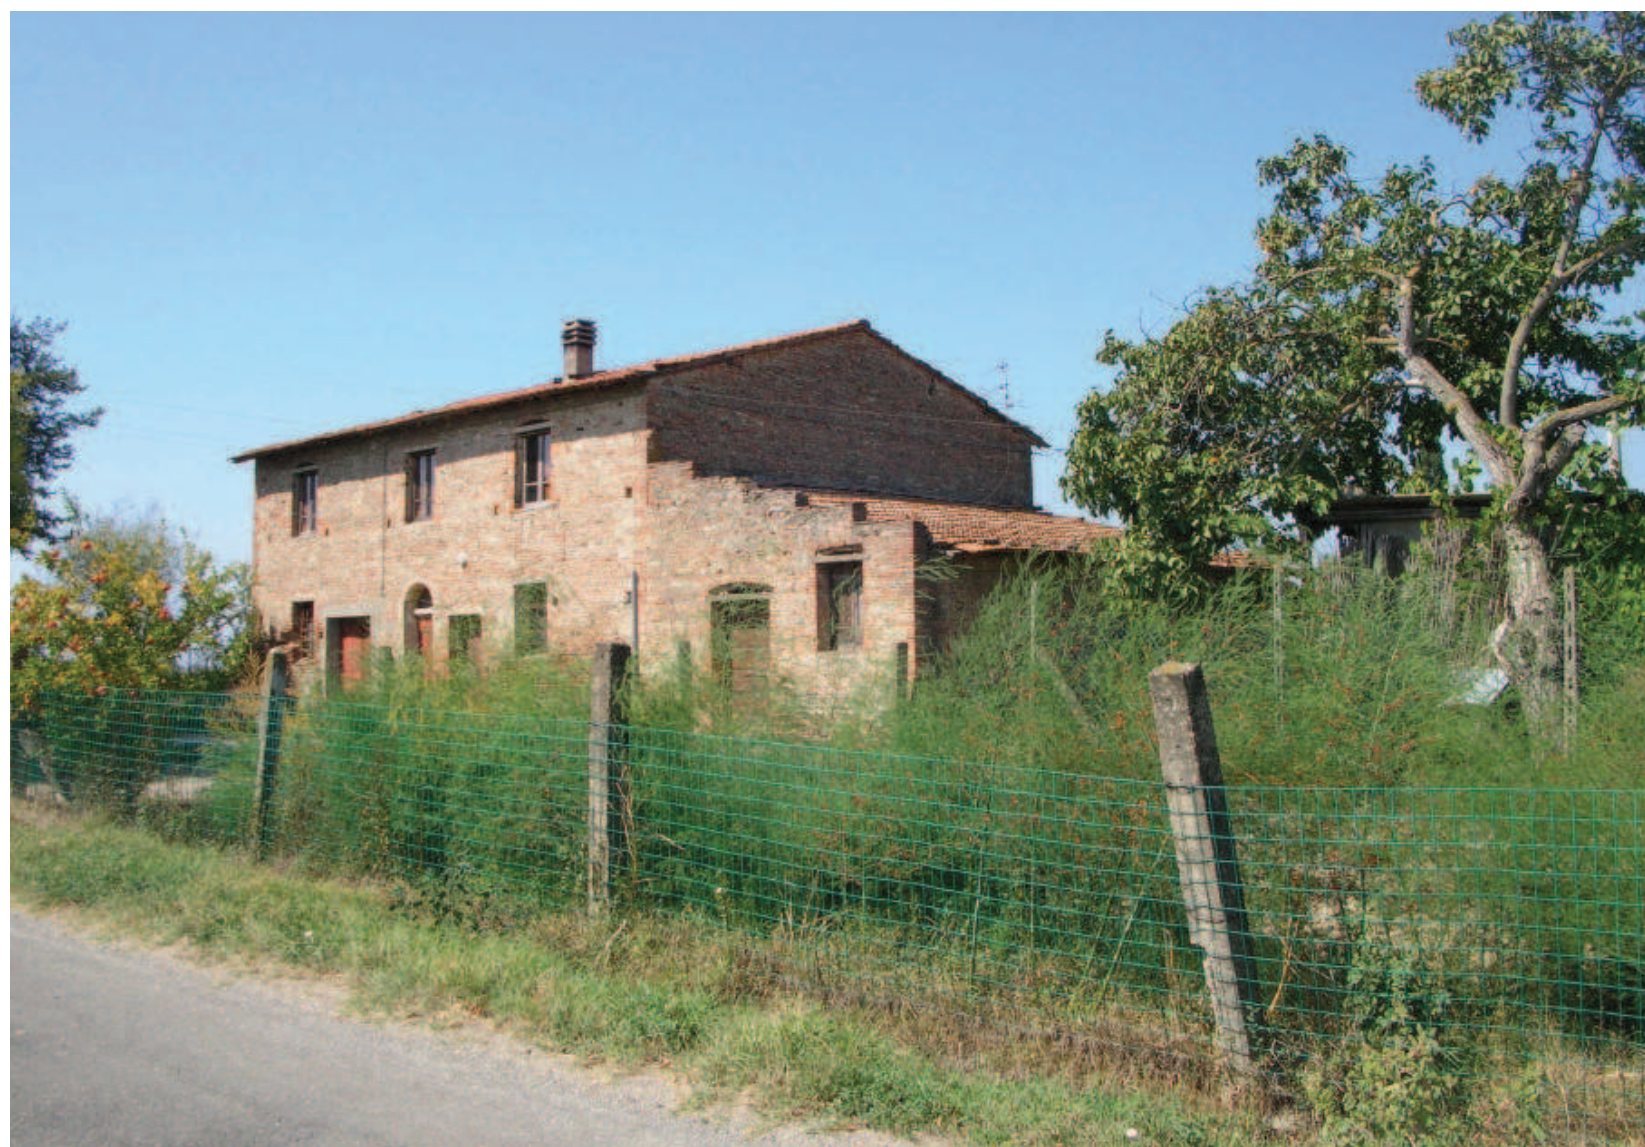
muratura **mattoni**  
intonaco **assente**  
copertura **legno**  
falde **2**  
gronda **legno**  
manto **marsigliesi**  
porta d'accesso **legno - a fodera semplice con traverse e montanti**  
infissi **legno - a cornice arrestata con controsportelli**

colombaia \  
profferlo \  
loggia \  
pozzo **con puteale circolare in mattoni addossato all'angolo sud-ovest**  
lavatoio **rettangolare in mattoni accanto al pozzo**  
forno \  
aia **in mezzane disposte a ricorsi paralleli e giunti sfalsati davanti**  
**prospetto principale**  
marginetta \  
parco/giardino \  
viale d'accesso \  
pollaio porcilaia \  
elementi di decoro \  
annessi separati storicizzati \  
alterazioni

tipologiche assenti  
architettoniche leggere (alterazione apertura piano terra con inserimento di infisso in metallo e spallette intonacate a cemento - modifica copertura annesso - canna fumaria in elementi prefabbricati)

muratura ottimo  
copertura ottimo  
intonaco \  
infissi buono  
generale ottimo

87	RTR-1
----	-------

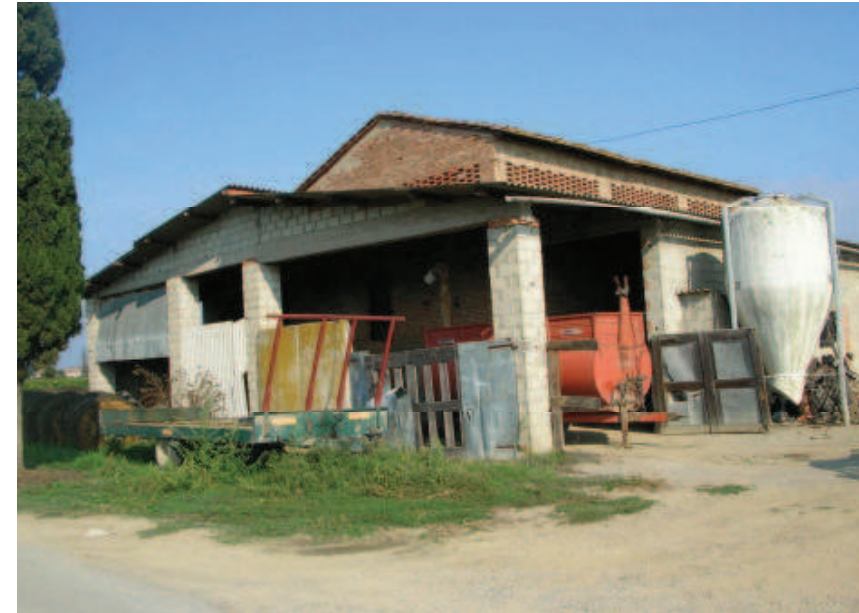
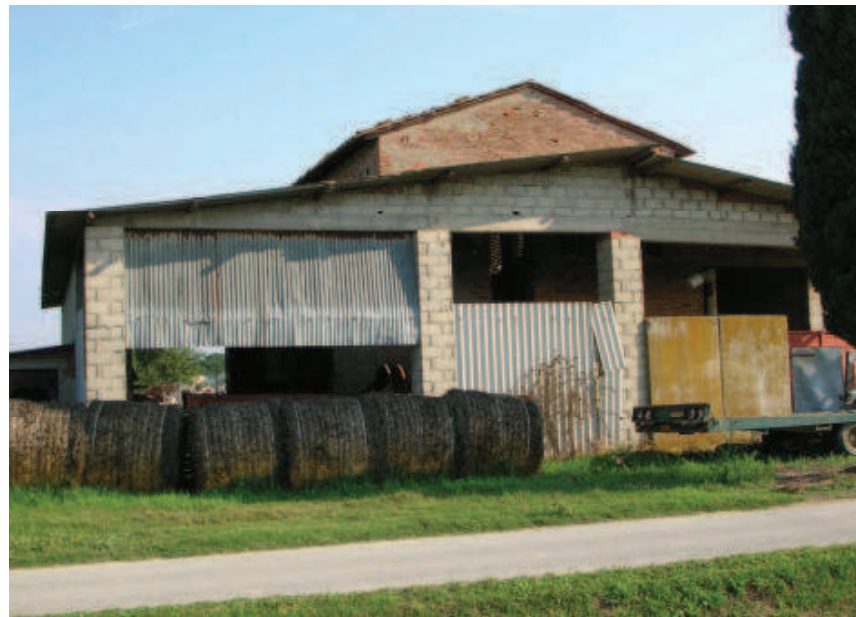
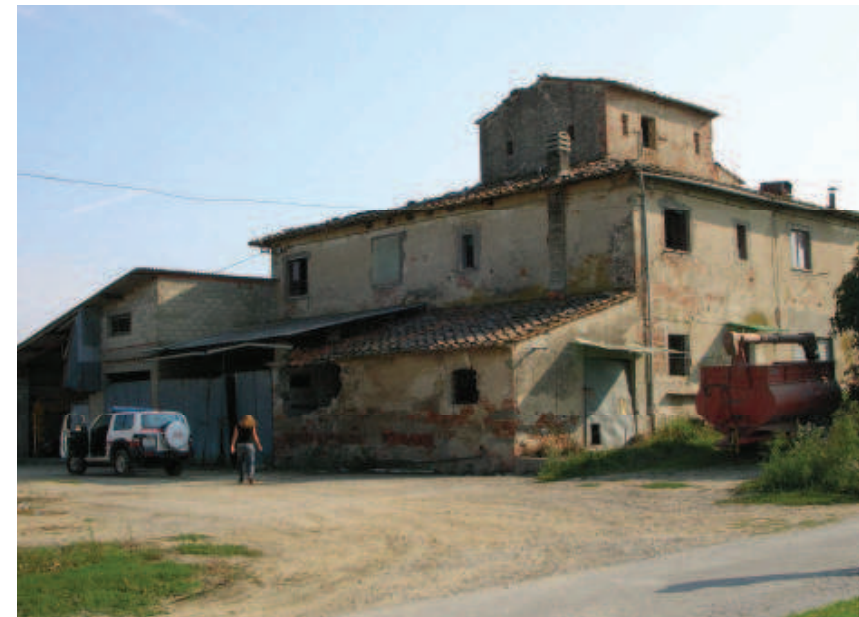
muratura **mattoni**  
intonaco **in parte**  
copertura **legno**  
falde **padiglione**  
gronda **legno**  
manto **coppi e embrici**  
porta d'accesso **legno**  
infissi **legno - a cornice arrestata con controsportelli**

colombaia **arretrata a due falde con bifora tamponata e nuova apertura di dimensioni ridotte**  
profferlo \  
loggia **doppia sul prospetto frontale ad arco - tamponata - addossato al fronte principale**  
pozzo **rettangolare in mattoni addossato al fronte principale**  
lavatoio \  
forno \  
aia \  
cappella \  
marginetta \

tipologiche gravi (nel prospetto principale tamponamento porticato e loggia sovrapposta entrambi ad arco a sesto ribassato - accorpamento di strutture realizzate in periodi successivi non storicizzate di notevoli dimensioni sui lati nord, est, ovest)

architettoniche gravi (tamponamento bifora della colombaia - sostituzione di infissi al PP e serramento in metallo al PT del prospetto principale - canna fumaria in prefabbricato - infissi finestre PP di

muratura **buono**  
copertura **mediocre**  
intonaco **cattivo**  
infissi **cattivo**  
generale **mediocre**

88 **restauro e risanamento conservativo della porzione originaria. Recupero della restante SLP legittima in RTR-1**

89 **restauro e risanamento conservativo della porzione originaria. Recupero della restante SLP legittima in RTR-1**

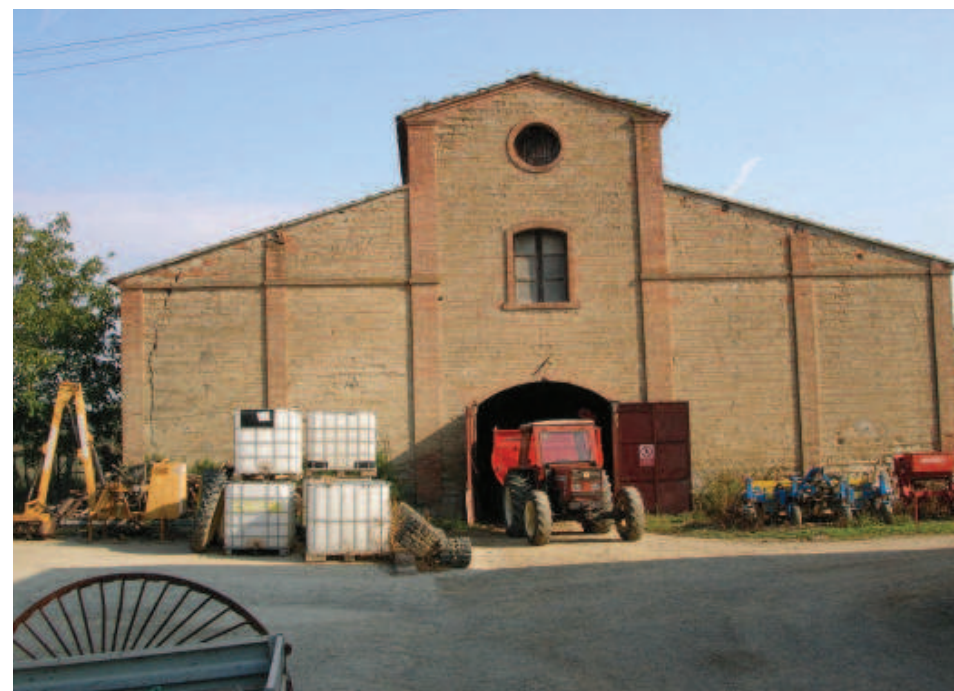
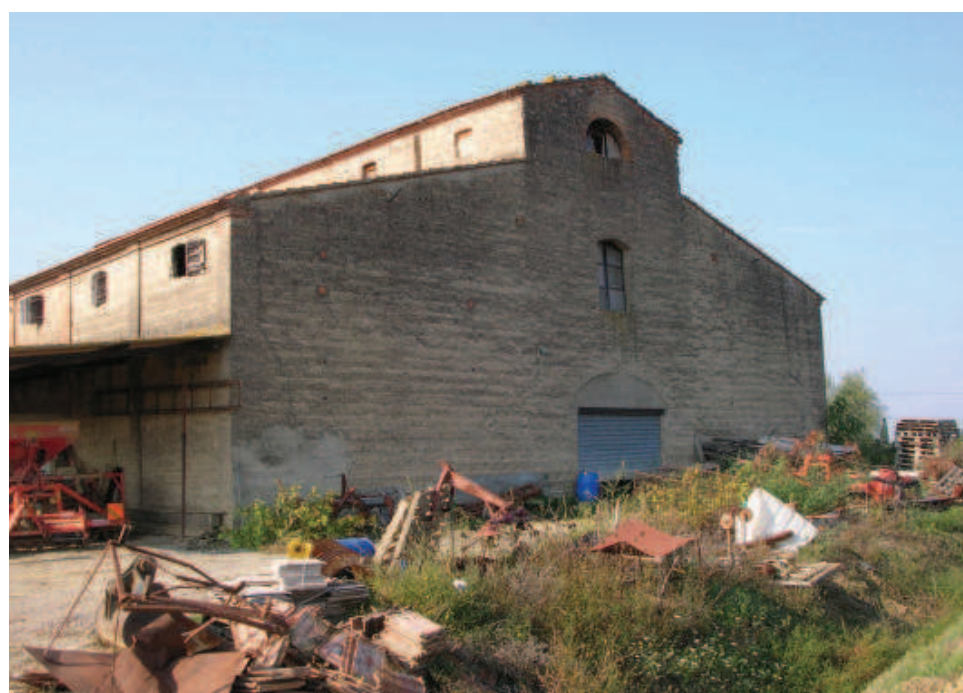
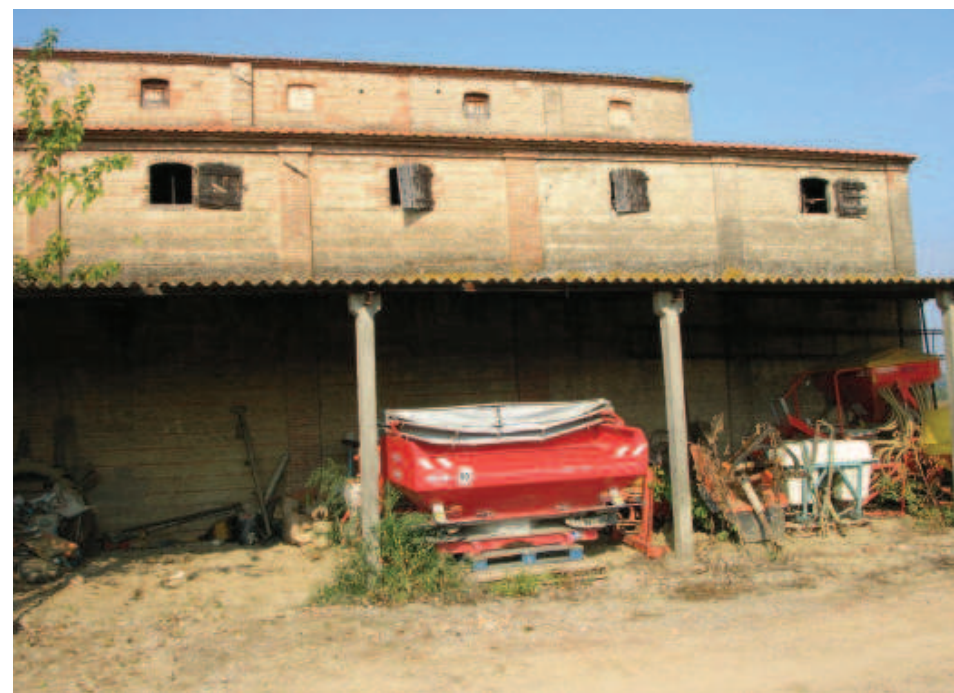
muratura	<b>blocchetti di calce e ricorsi di mattoni</b>
intonaco	<b>assente</b>
copertura	<b>laterocemento</b>
falde	<b>2+2 parallele</b>
gronda	<b>laterizio</b>
manto	<b>marsigliesi</b>
porta d'accesso	<b>sostituito</b>
infissi	<b>legno - scuri di tipo tardizionale per locale forni</b>

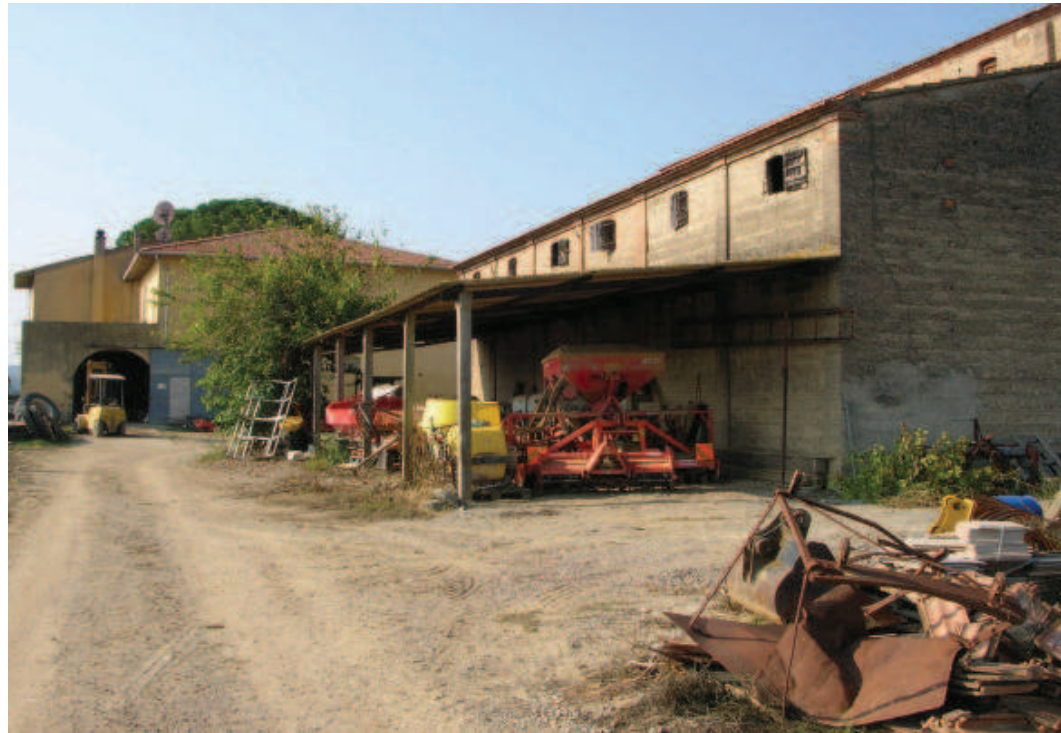
dati identificativi del fabbricato	
toponimo \	
via	<b>di Candiano</b>
località	<b>Roffia</b>
dati catastali	<b>foglio 9</b>
	<b>part 18</b>
datazione	<b>1887</b>
ID	Tipologia Fabbricato
<b>90</b>	<b>Tabaccaia</b>

tipologiche	assenti
architettoniche	leggere (rifacimento parziale manto di copertura - superfetazioni lato sud-est - sostituzione infissi sui prospetti principali)

muratura	buono
copertura	mediocre
intonaco \	
infissi	cattivo
generale	mediocre

**90      Ristrutturazione Urbanistica**

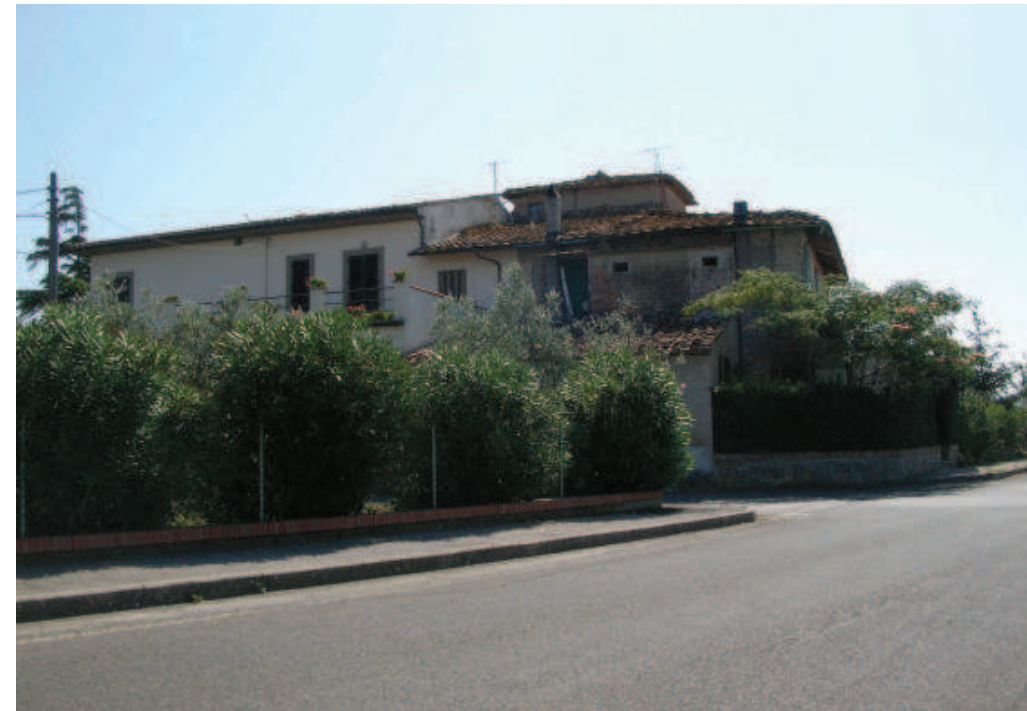
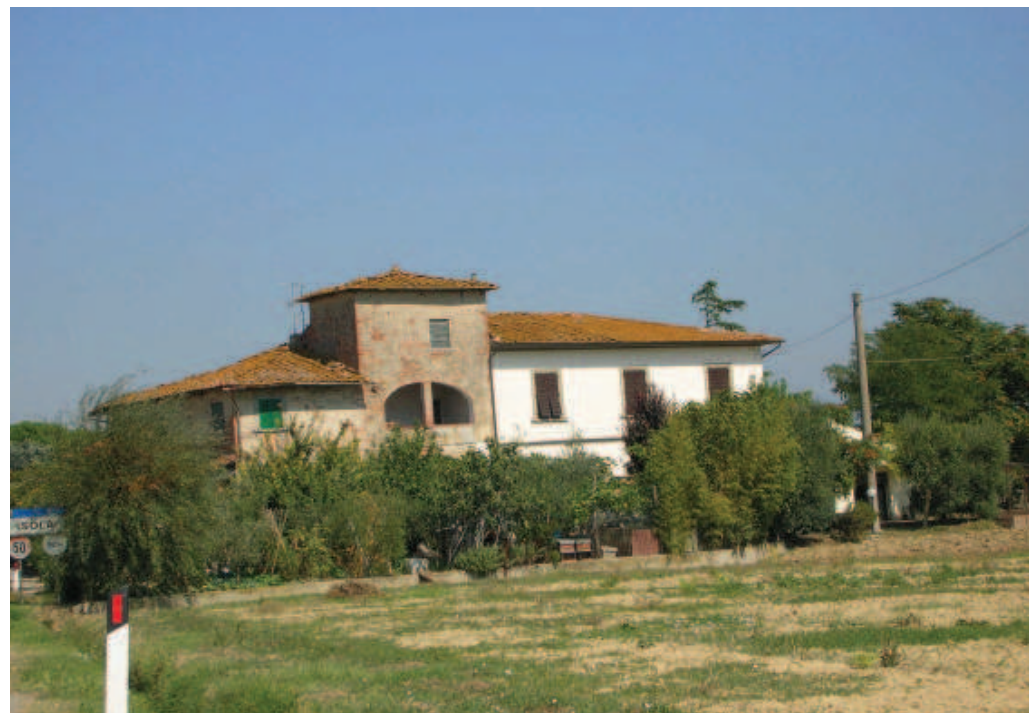
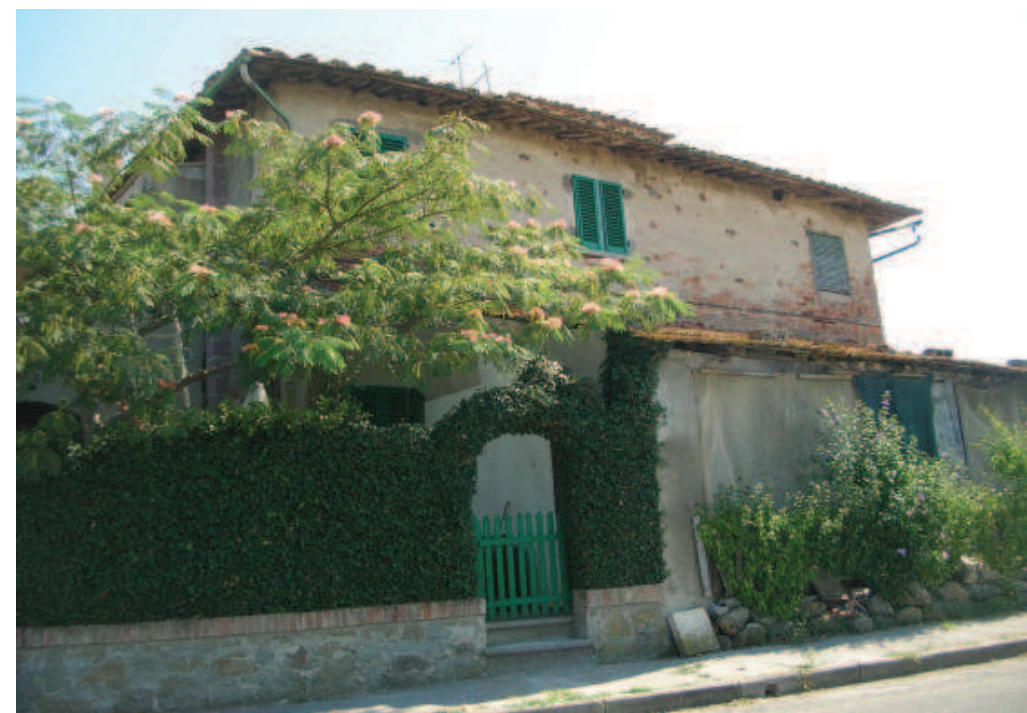
toponimo \  
 via **Isola**  
 località **Isola**  
 dati catastali foglio 11  
 part 30  
 datazione ant. 1820

muratura **mista mattoni con pietra di fiume**  
 intonaco **in parte**  
 copertura **legno**  
 falde 3  
 gronda **legno**  
 manto **coppi e embrici**  
 porta d'accesso **legno**  
 infissi **legno con stuoie oscuranti**

tipologiche medie (ristrutturazione distributiva interna)  
 architettoniche leggere (superfazioni lato sud non storicizzate - porta della stalla trasformata in finestra - inserimento di pilastro nell'apertura ad arco a sesto ribassato PP - inserimento persiane PT - canne fumarie in prefabbricato - WC aggettante lato sud)

muratura buono  
 copertura ottimo  
 intonaco cattivo  
 infissi ottimo  
 generale buono

102 RTR-1

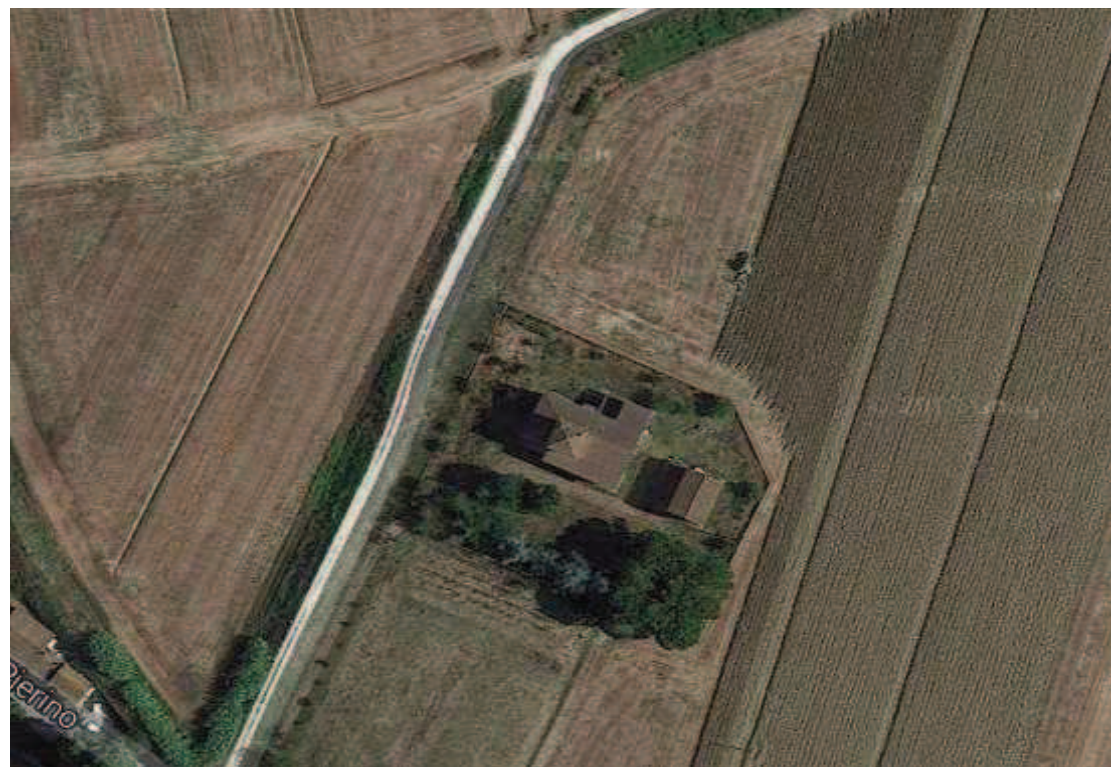
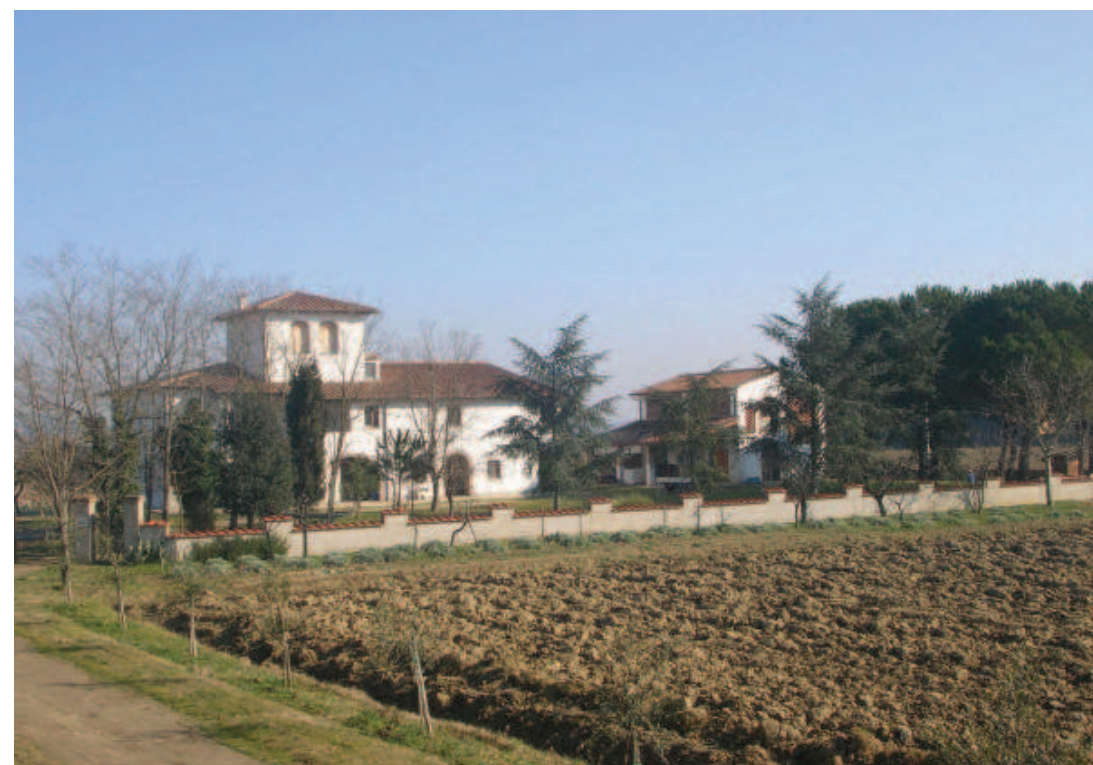
toponimo **podere Virasso**  
 via **dei Mille**  
 località **Ontrano**  
 dati catastali **foglio 8**  
**part 195**  
 datazione **ant. 1820**

assenti  
 tipologiche leggere (tamponamento bifora della colombaia - muro di recinzione  
 architettoniche di recente realizzazione)

muratura **buono**  
 copertura **buono**  
 intonaco **mediocre**  
 infissi **mediocre**  
 generale **buono**  
**in ristrutturazione**

355 RTR-1

356 RTR-1

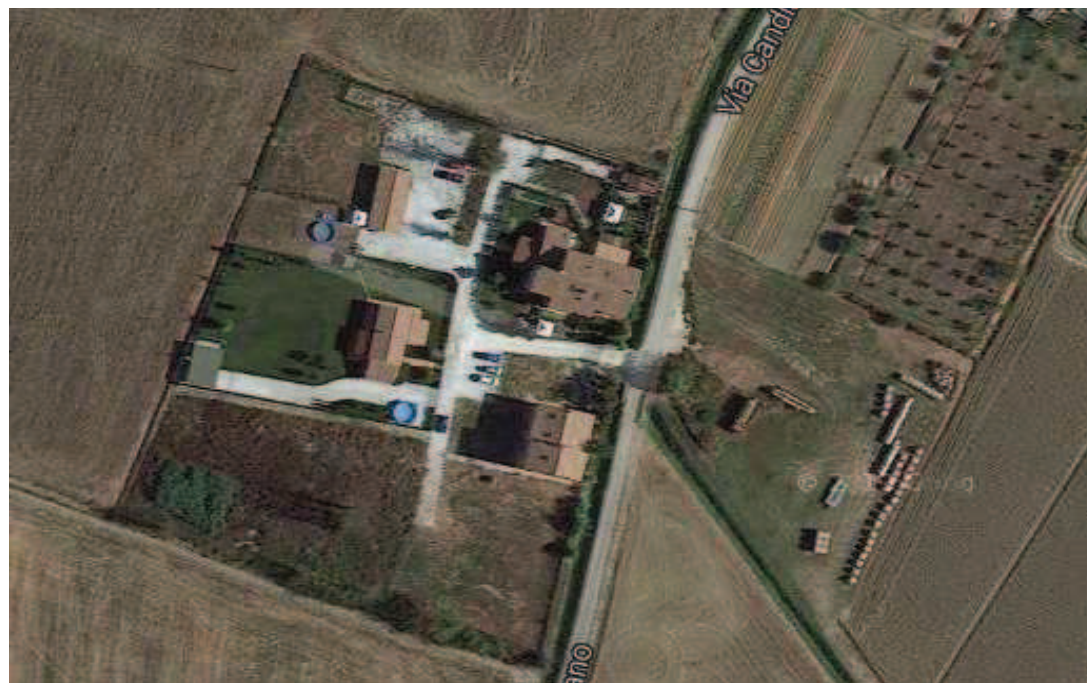
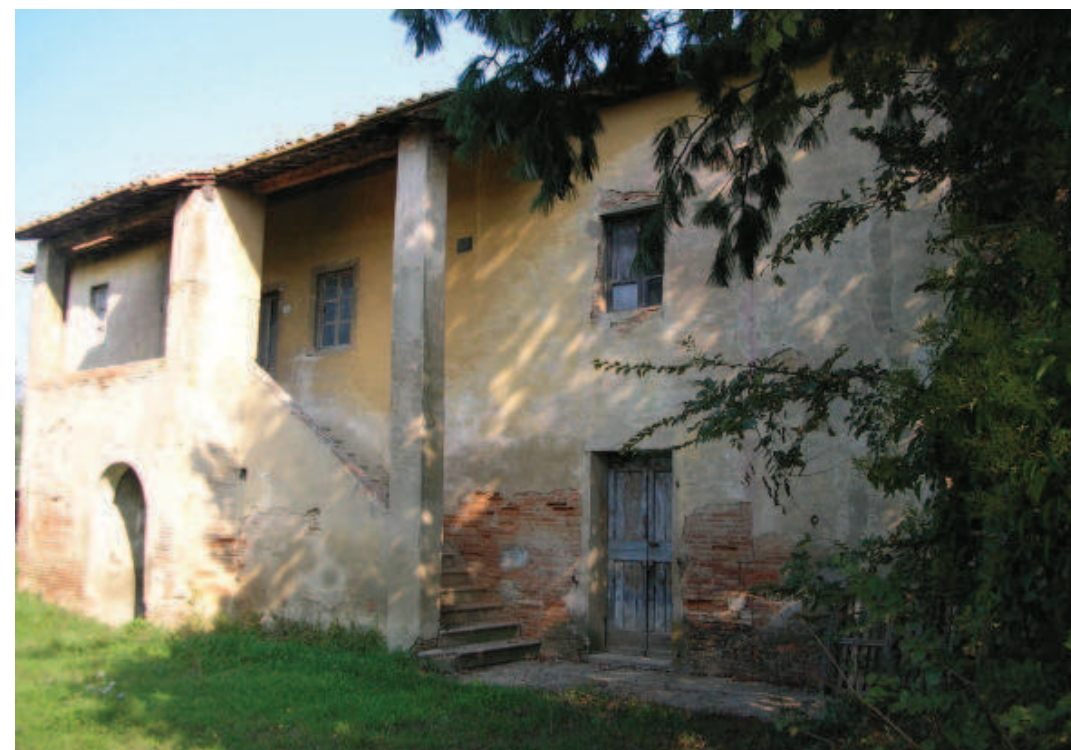
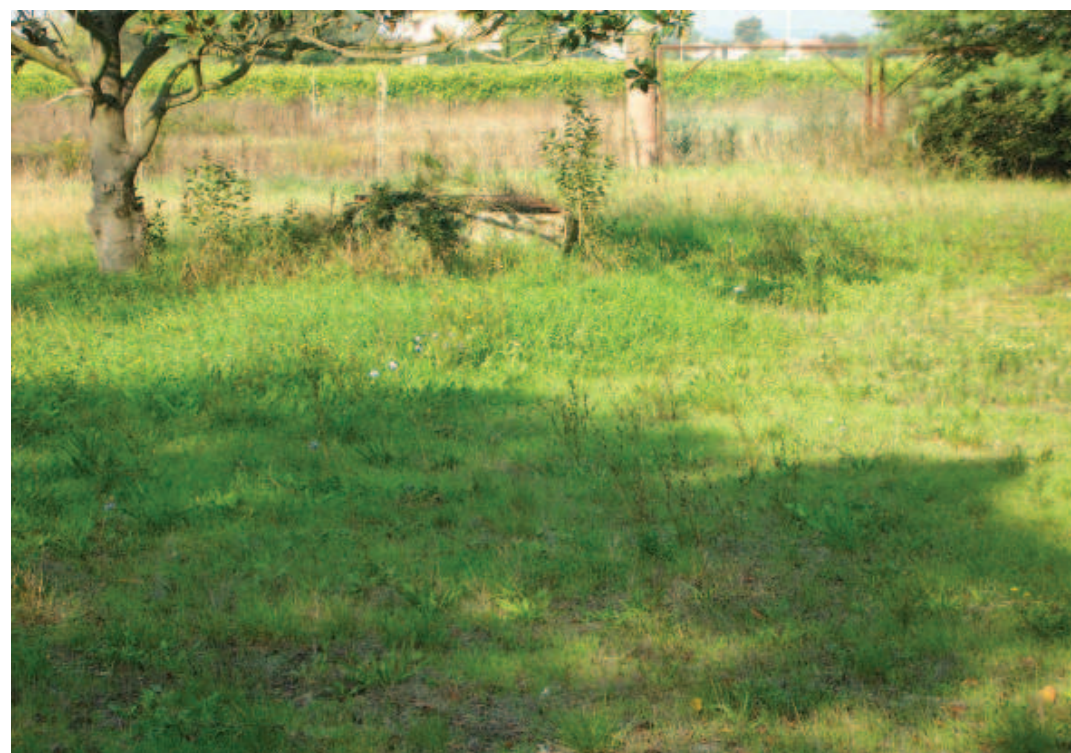
toponimo **podere Candiano**  
 via **di Candiano**  
 località **Ontrano**  
 dati catastali **foglio 9**  
**part 266**  
 datazione **ant. 1820**

tipologiche leggere (accorpamenti di strutture realizzate in periodi successivi non storicizzate lato nord)  
 architettoniche assenti

muratura **buono**  
 copertura **buono**  
 intonaco **mediocre**  
 infissi **mediocre**  
 generale **buono**

91 RTR-1

92 RTR-1

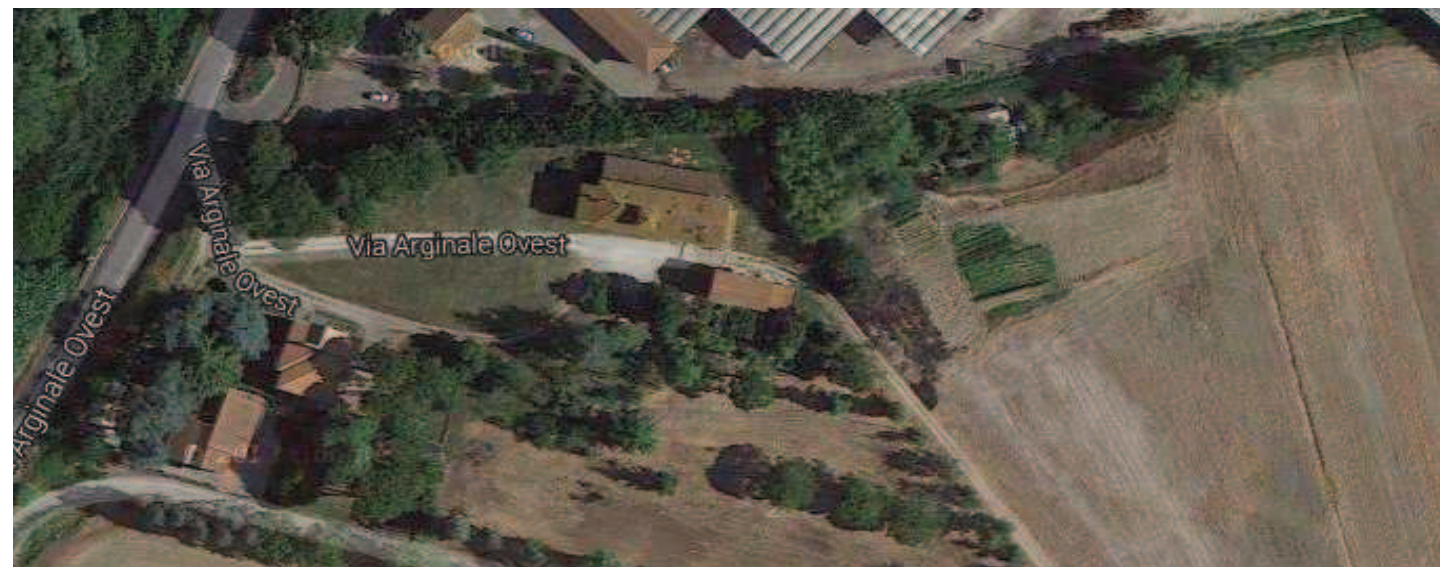
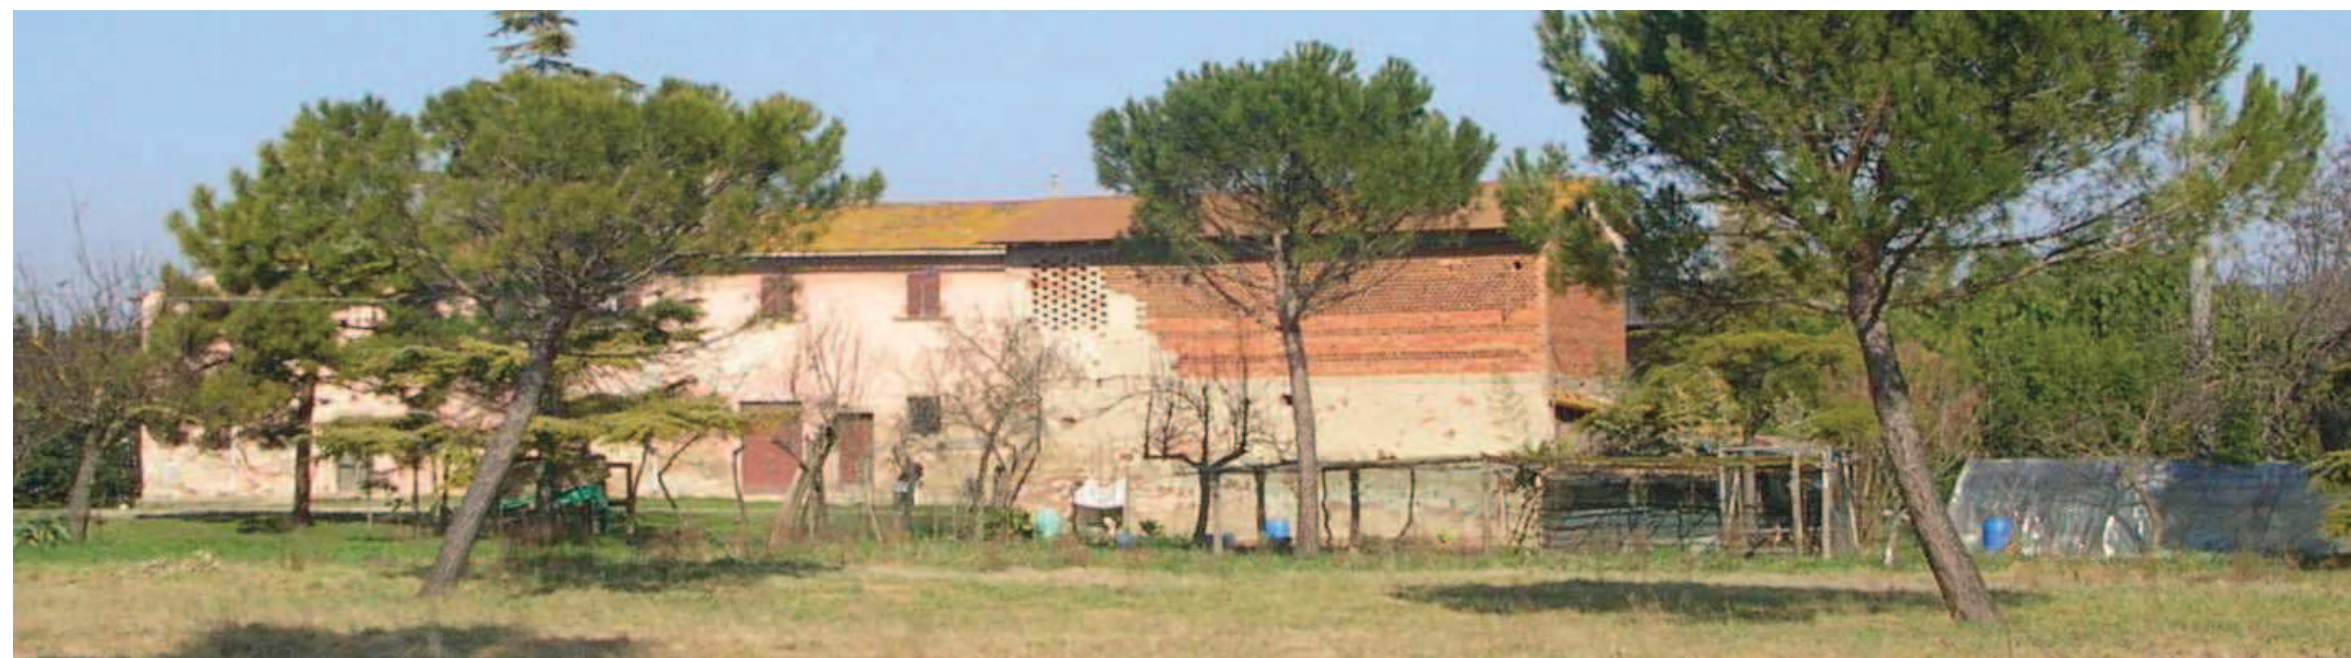
toponimo **Ex Fornace Gronchi**  
via **Arginale Ovest**  
località **San Donato**

tipologiche leggere (accorpamenti di strutture realizzate in periodi successivi non storicizzate lato nord)  
architettoniche leggere (inserimento persiane - sostituzione porzione del manto di copertura e dei palombelli di gronda - pluviali e canali di gronda in PVC)

muratura **buono**  
copertura **buono**  
intonaco **mediocre**  
infissi **cattivo**  
generale **buono**

**186 RTR-2**

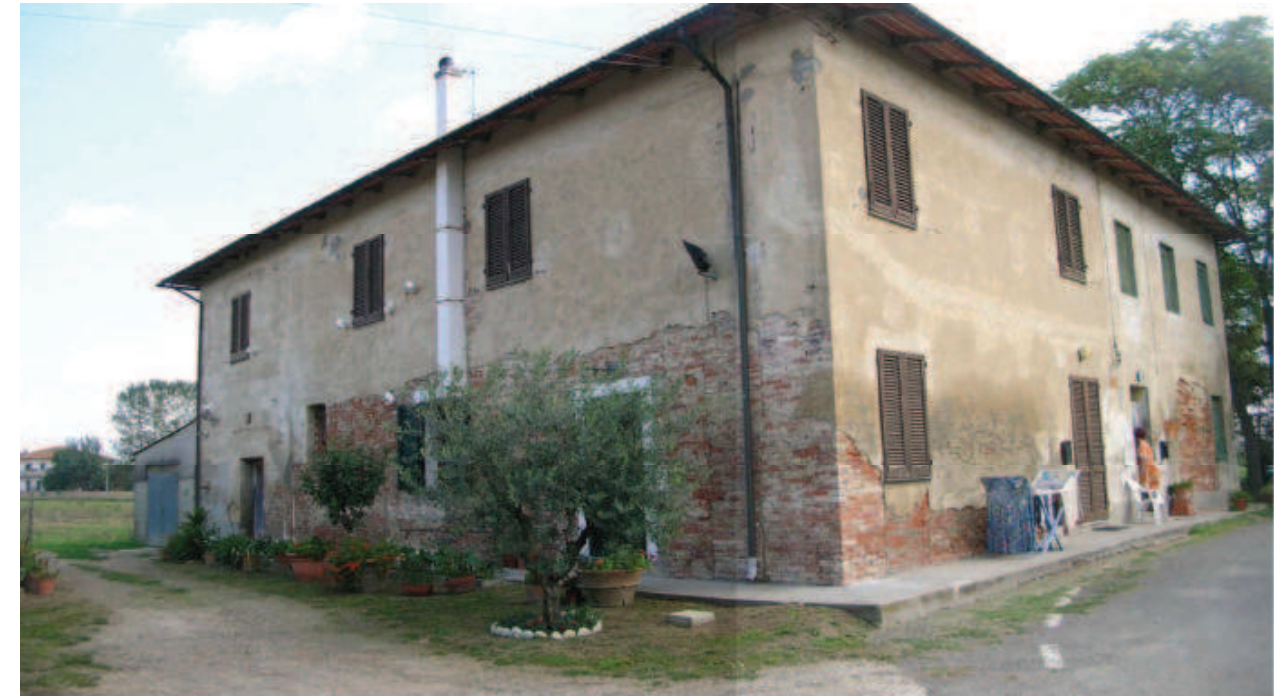
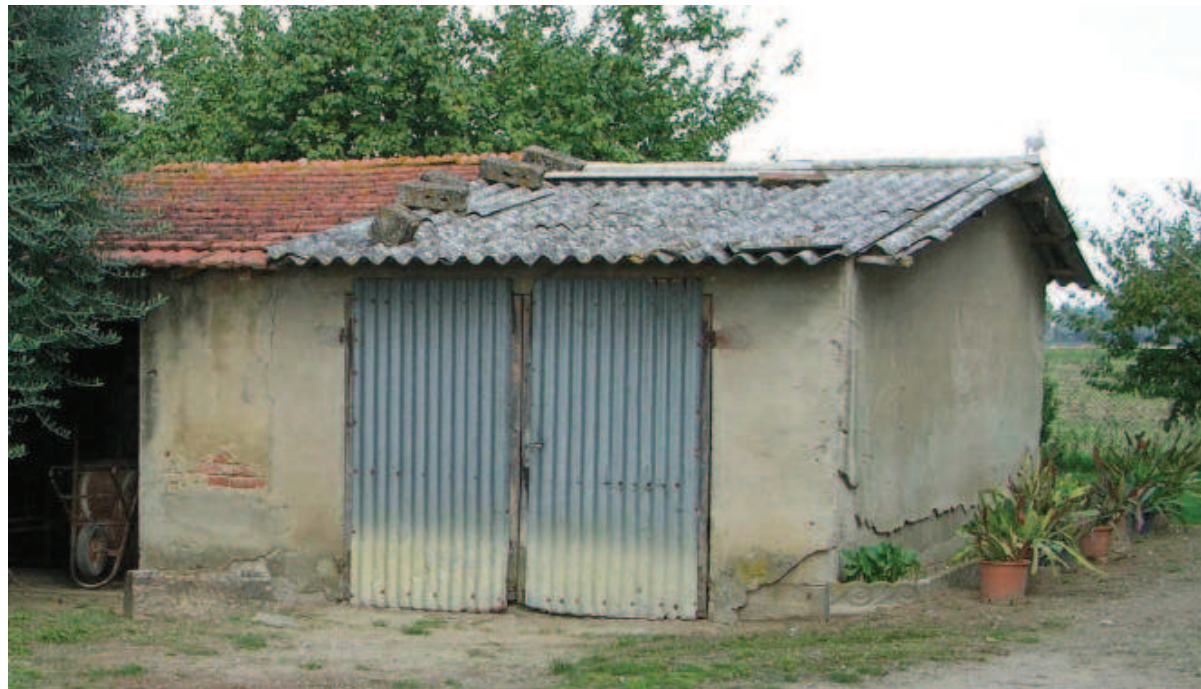
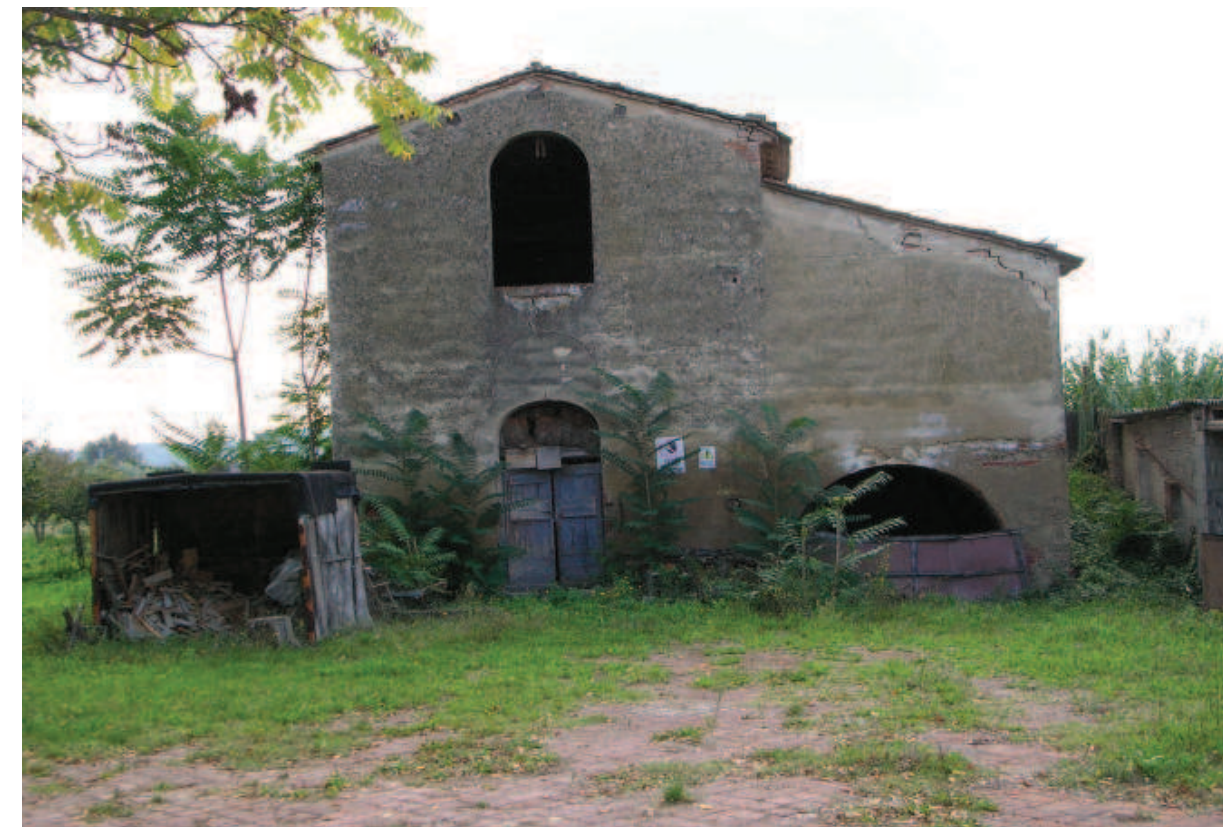
muratura **mista mattoni con blocchi di ghiaia**  
intonaco **presente (ocra)**  
copertura **laterocemento**  
falde **padiglione**  
gronda **laterocemento**  
manto **marsigliesi**  
porta d'accesso **sostituito**  
infissi **legno - a cornice arrestata con stuoie oscuranti**

tipologiche leggere (ristrutturazione distributiva interna per concepimento di più unità abitative)  
architettoniche gravi (pluviali e canali di gronda in rame - superfetazioni in lamiera lato nord - rifacimento della struttura e del manto di copertura - inserimento persiane - riprese in cemento dell'intonaco - davanzali e soglie delle aperture in cemento e travertino - marciapiede perimetrale in cls)

muratura **buono**  
copertura **ottimo**  
intonaco **mediocre**  
infissi **buono**  
generale **buono**

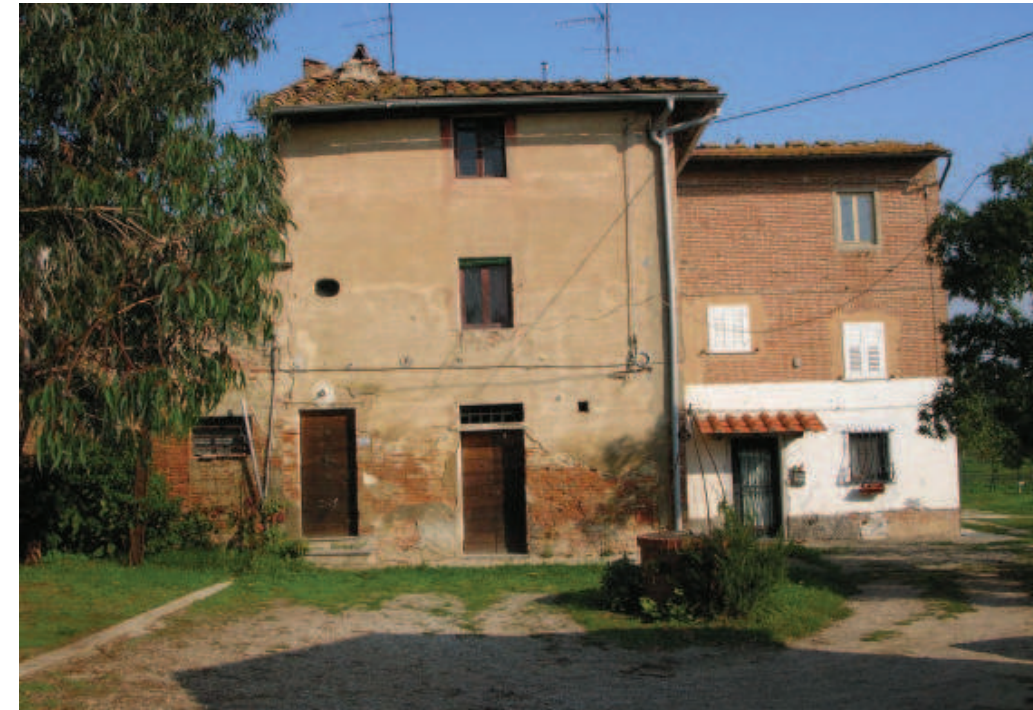
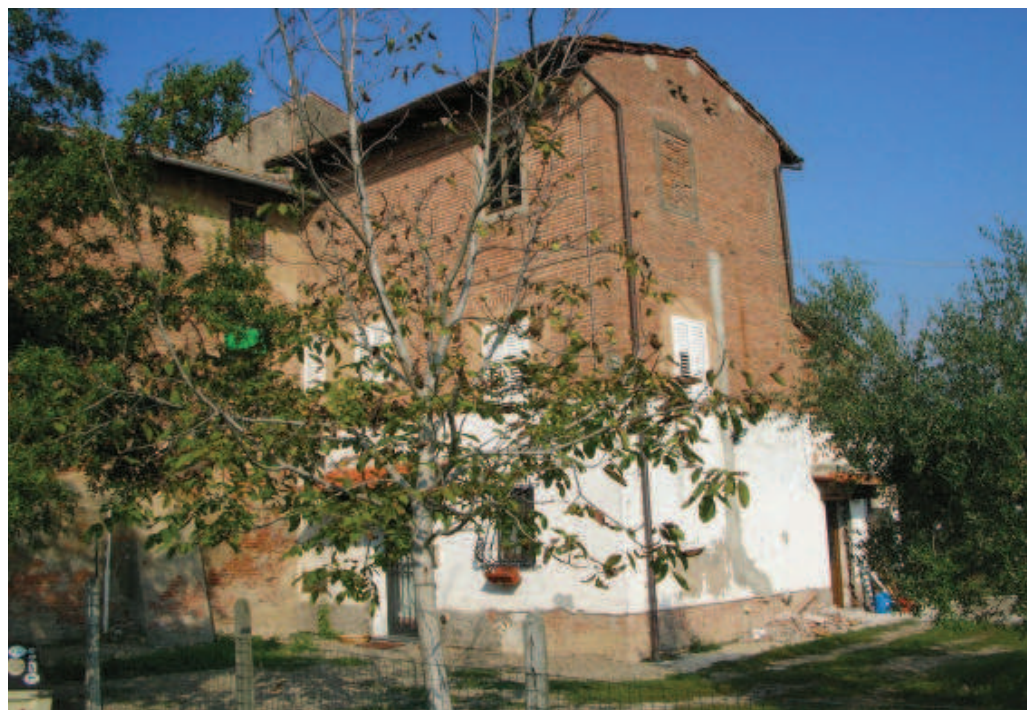
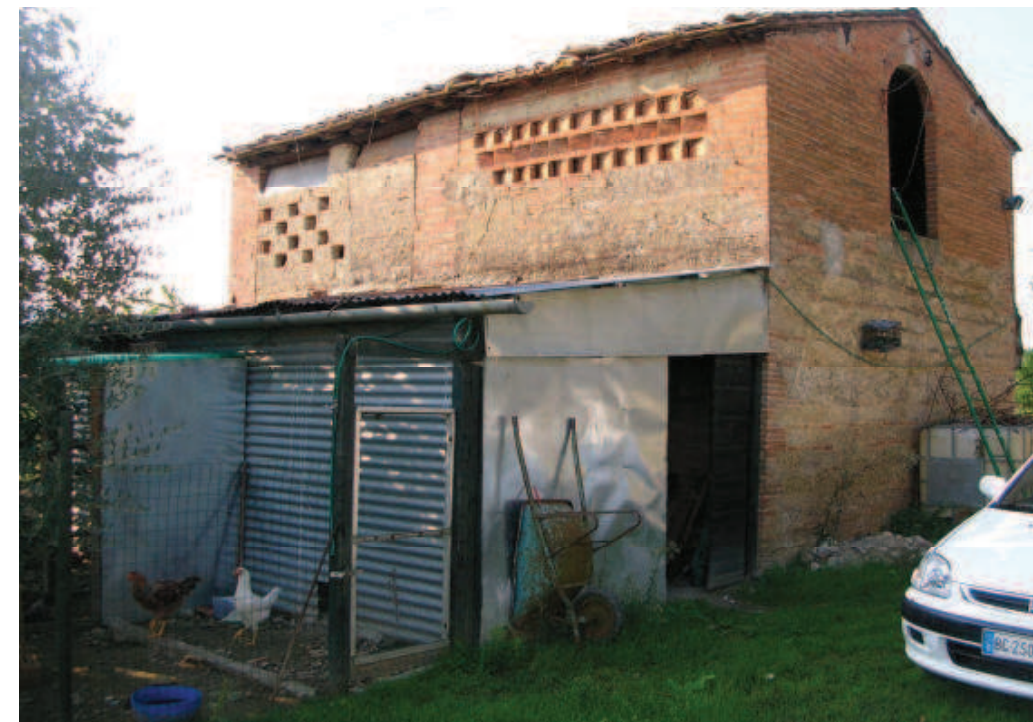
muratura **mattoni**  
 intonaco **presente (ocra)**  
 copertura **legno**  
 falde **2**  
 gronda **legno**  
 manto **coppi e embrici**  
 porta d'accesso **legno - "alla mercantile"**  
 infissi **legno - a cornice arrestata con stuoie oscuranti**

tipologiche leggere (accorpamenti di strutture realizzate in periodi successivi lato nord)  
 architettoniche leggere (superfettazioni lato nord e lato ovest - tamponamento di aperture ad arco PT lato sud)

muratura cattivo  
 copertura pessimo  
 intonaco cattivo  
 infissi pessimo  
 generale pessimo
