COMUNE DI SAN MINIATO

## **SECONDO REGOLAMENTO URBANISTICO**

## **SCHEDE DEL PATRIMONIO EDILIZIO DI PREGIO**

fonte: **variante al piano regolatore generale per le zone agricole ai sensi della L.R. 64/95**  
censimento dei fabbricati di valore architettonico-ambientale

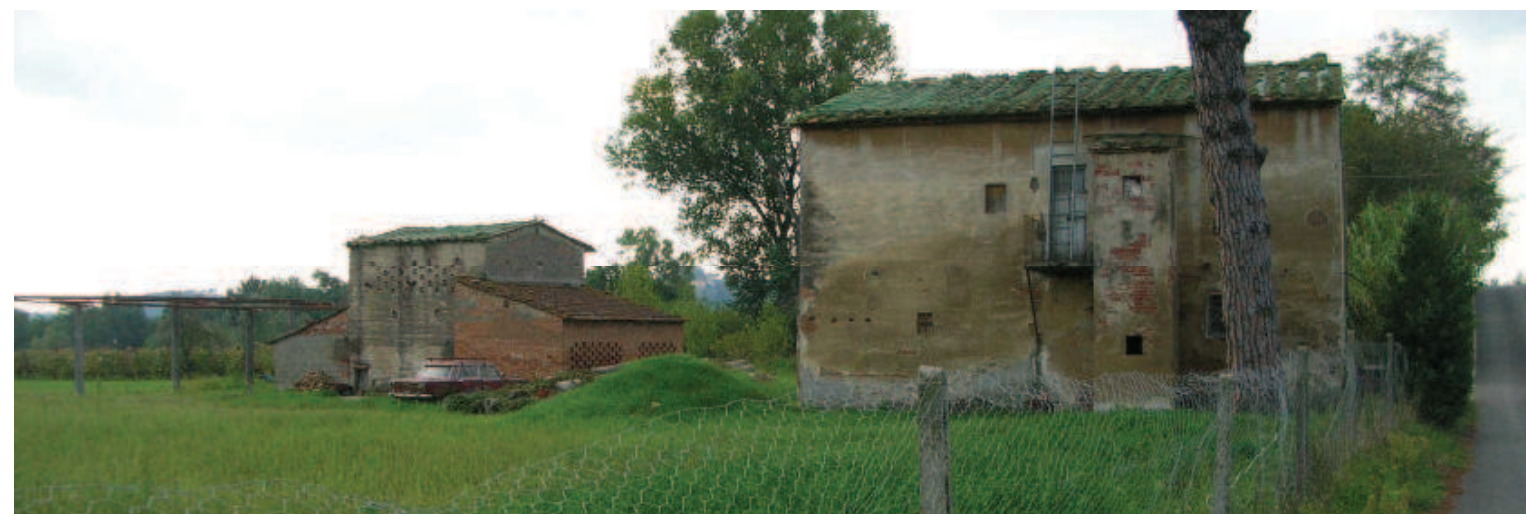
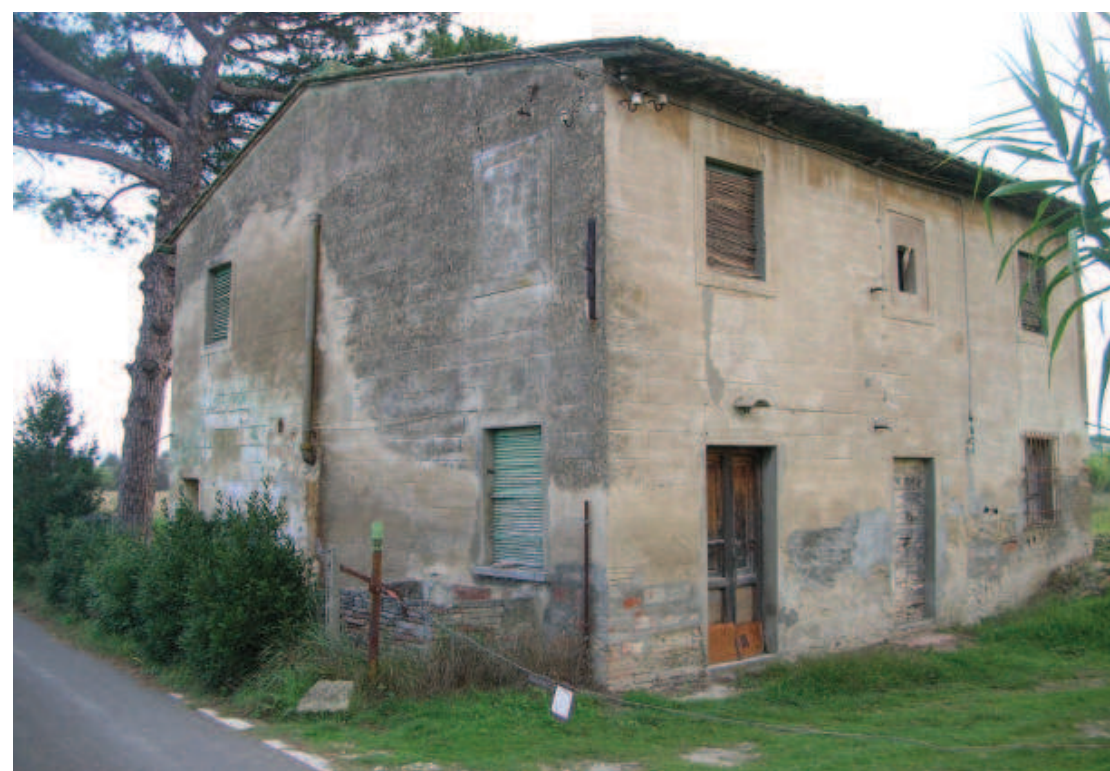
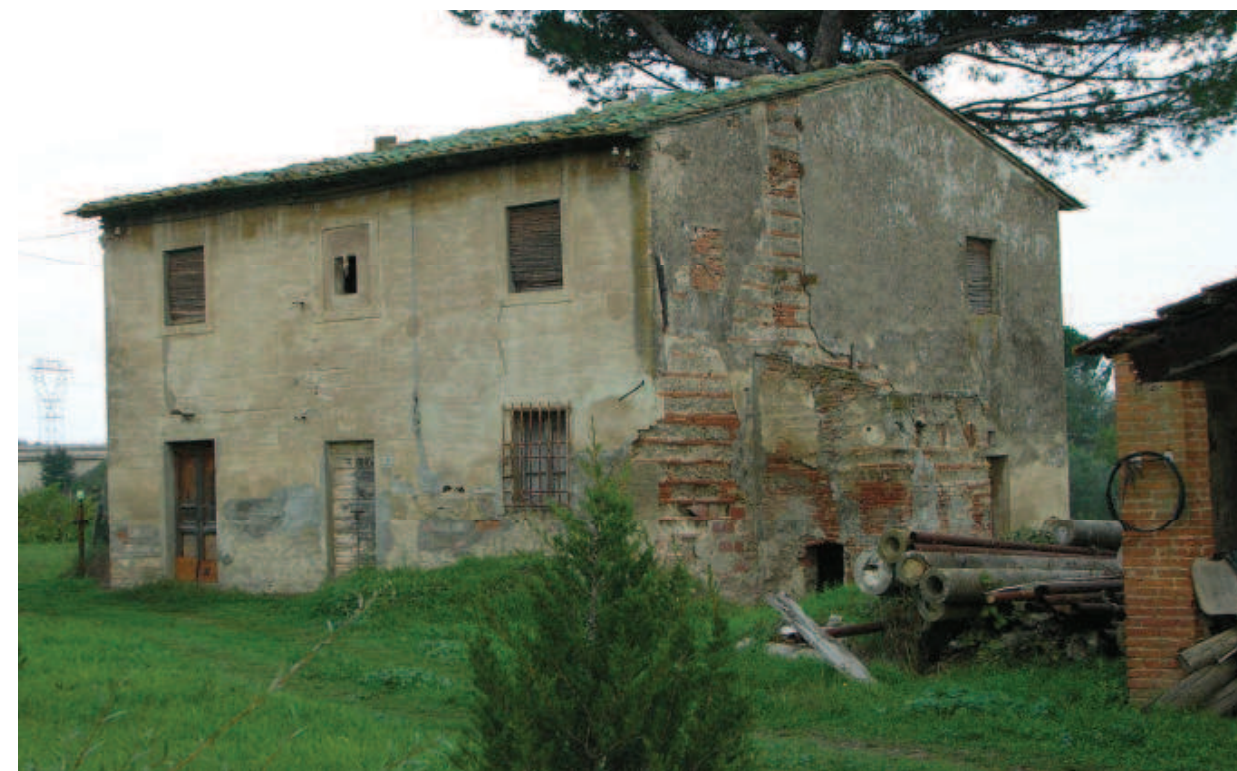
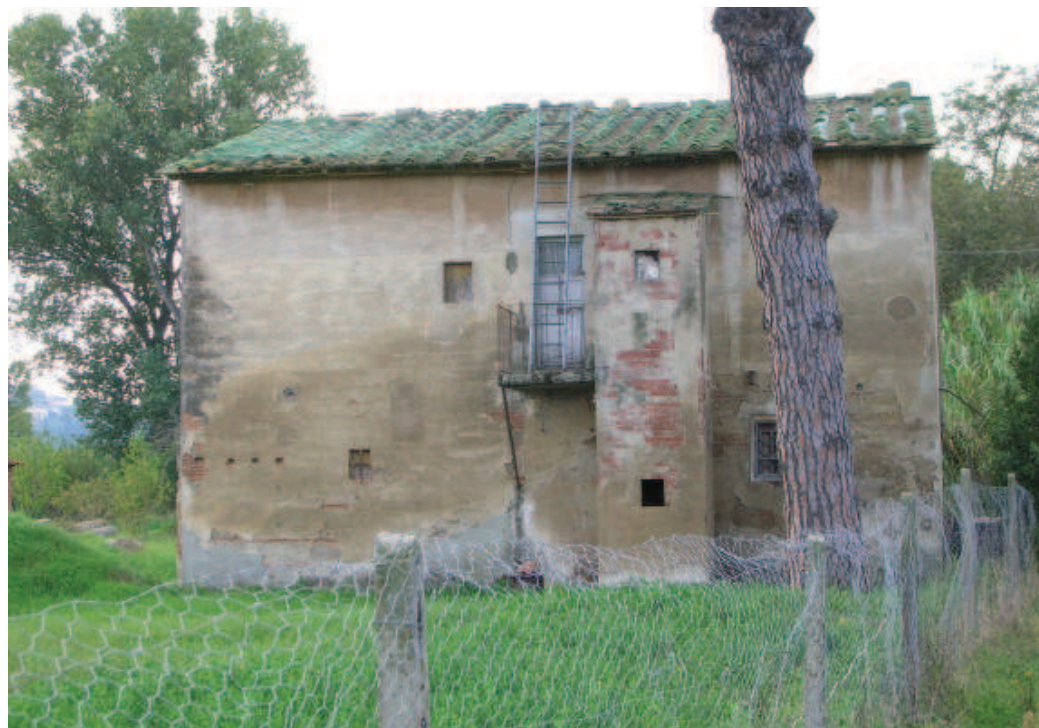
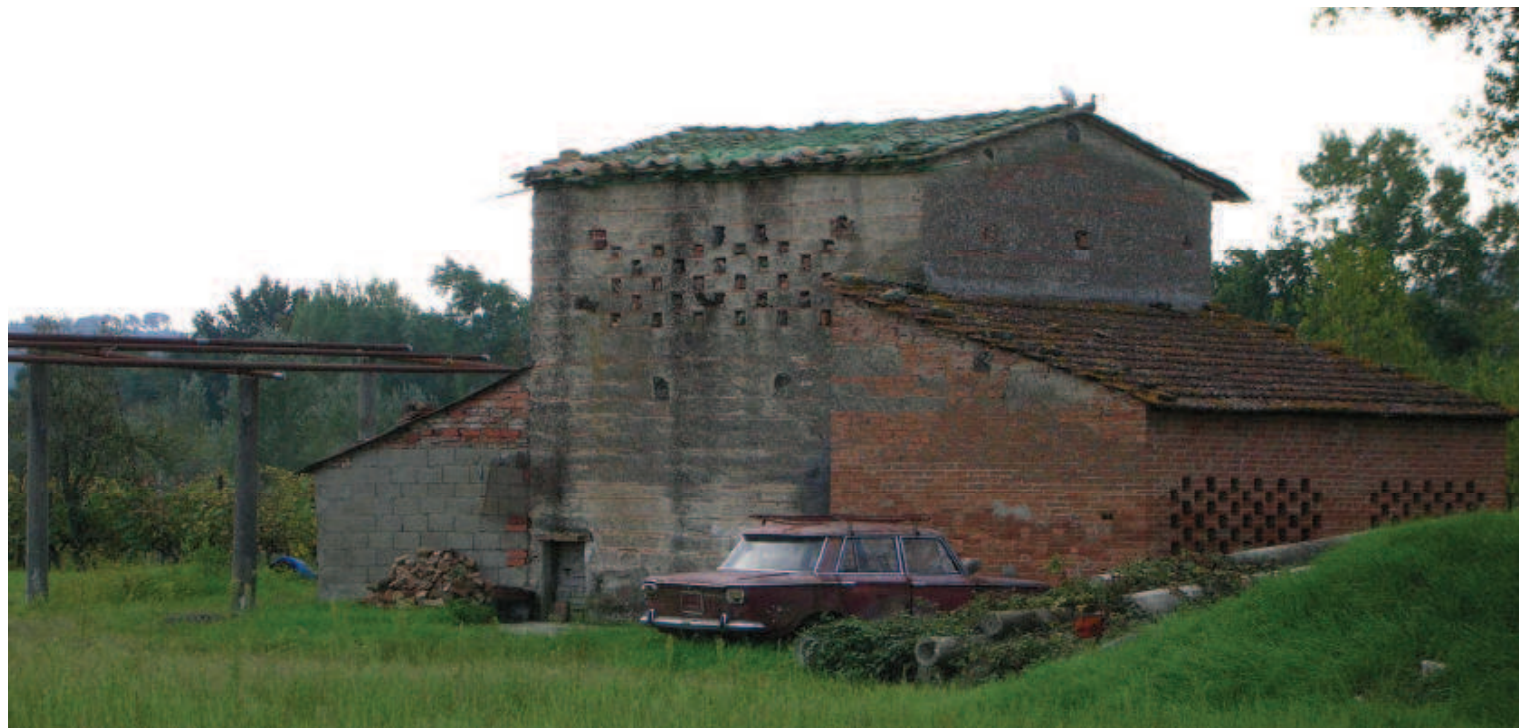
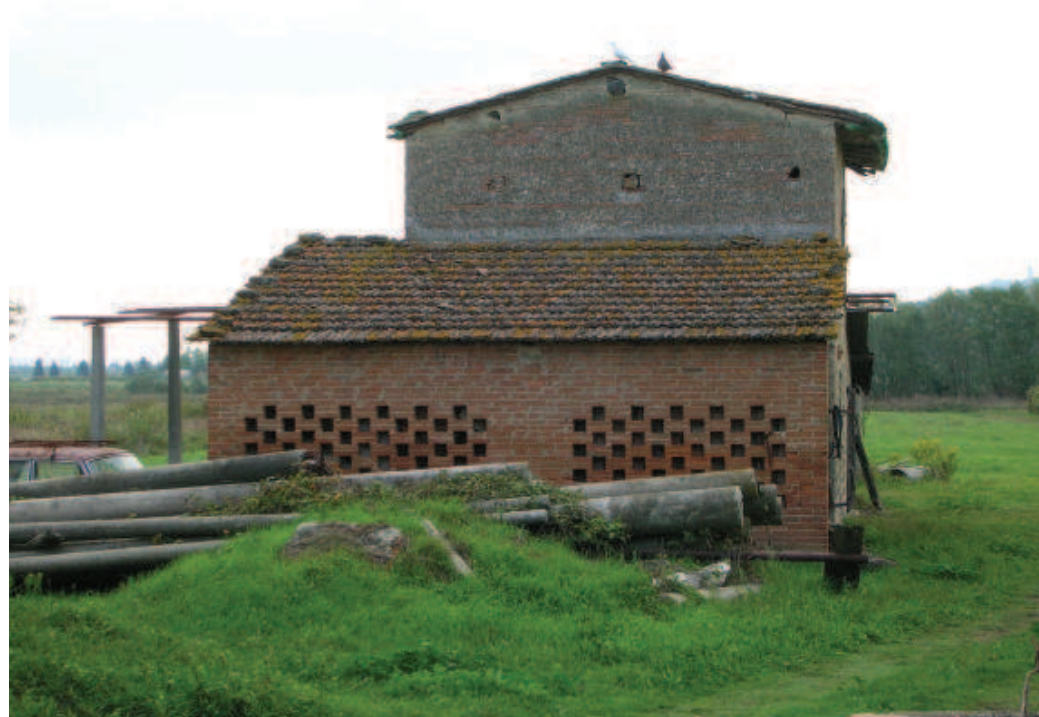
tipologiche assenti  
architettoniche leggere (riprese in cemento dell'intonaco - tamponamento aperture sud-est e nord-ovest - WC aggettante lato nord-est)

muratura buono  
copertura mediocre  
intonaco mediocre  
infissi cattivo  
generale mediocre

256 RTR-2

257 RTR-2

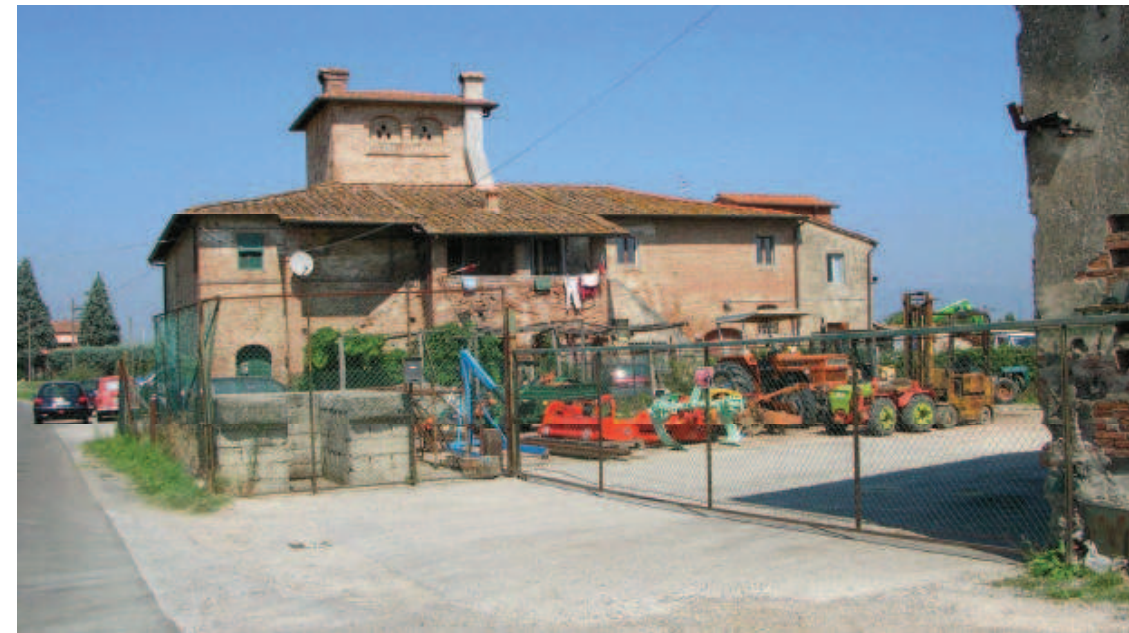
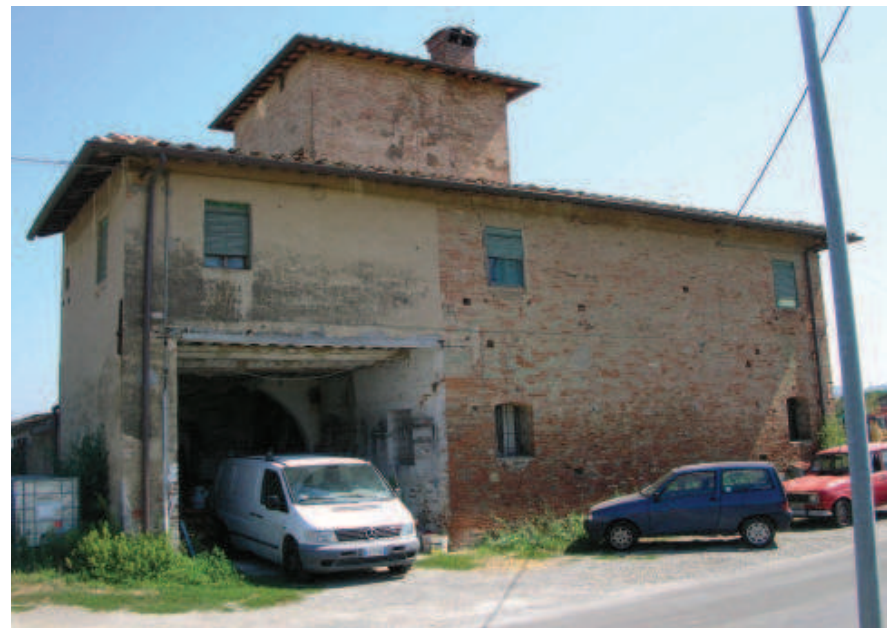
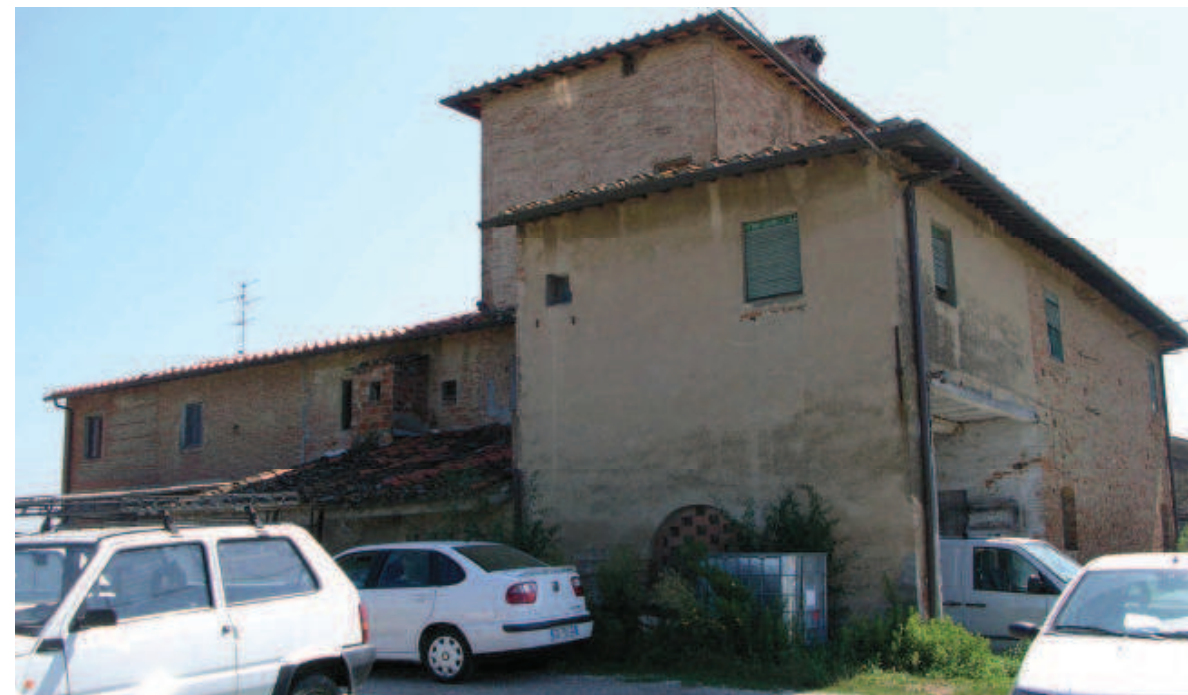
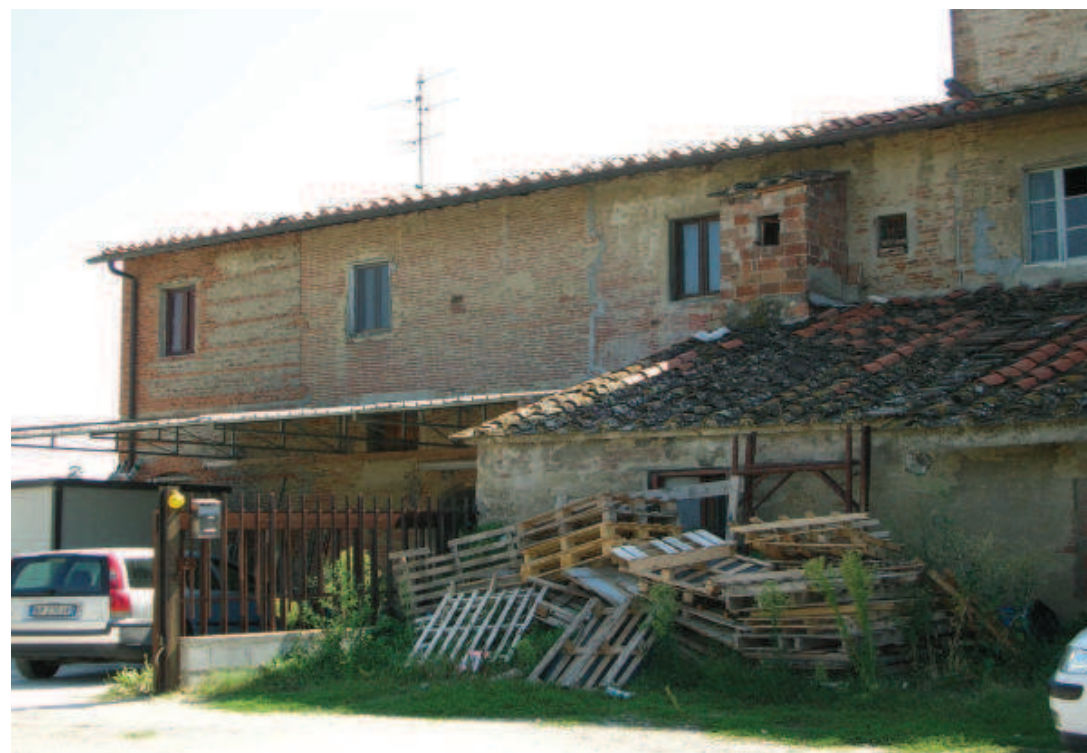
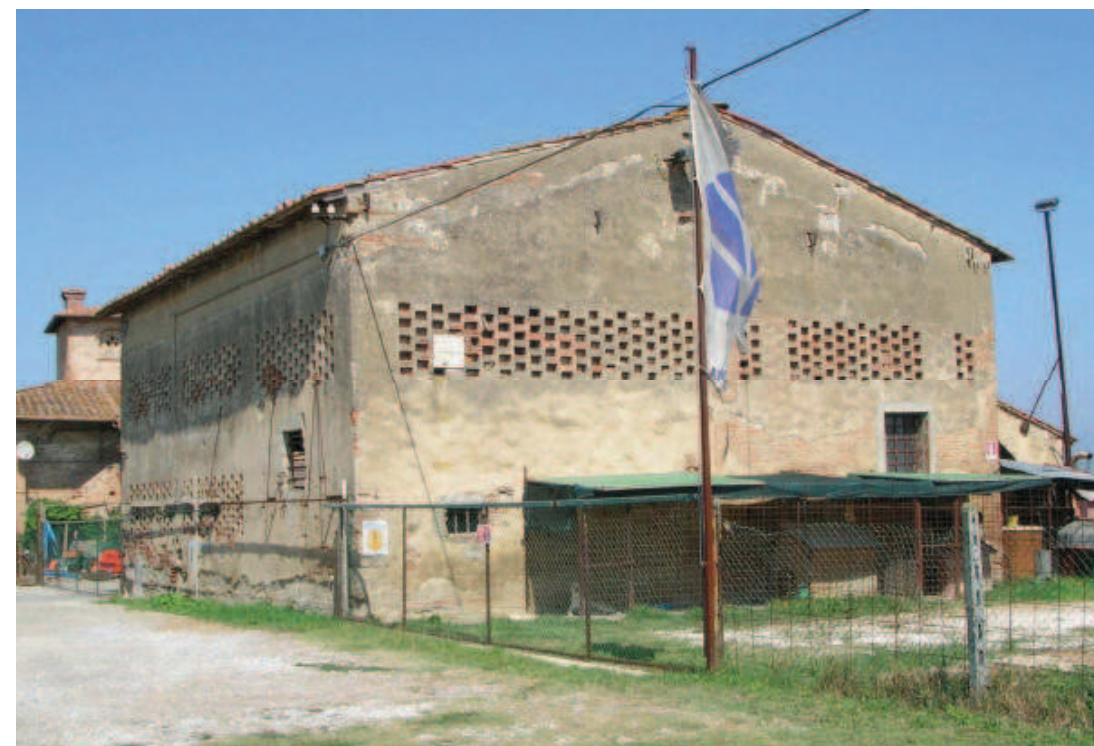
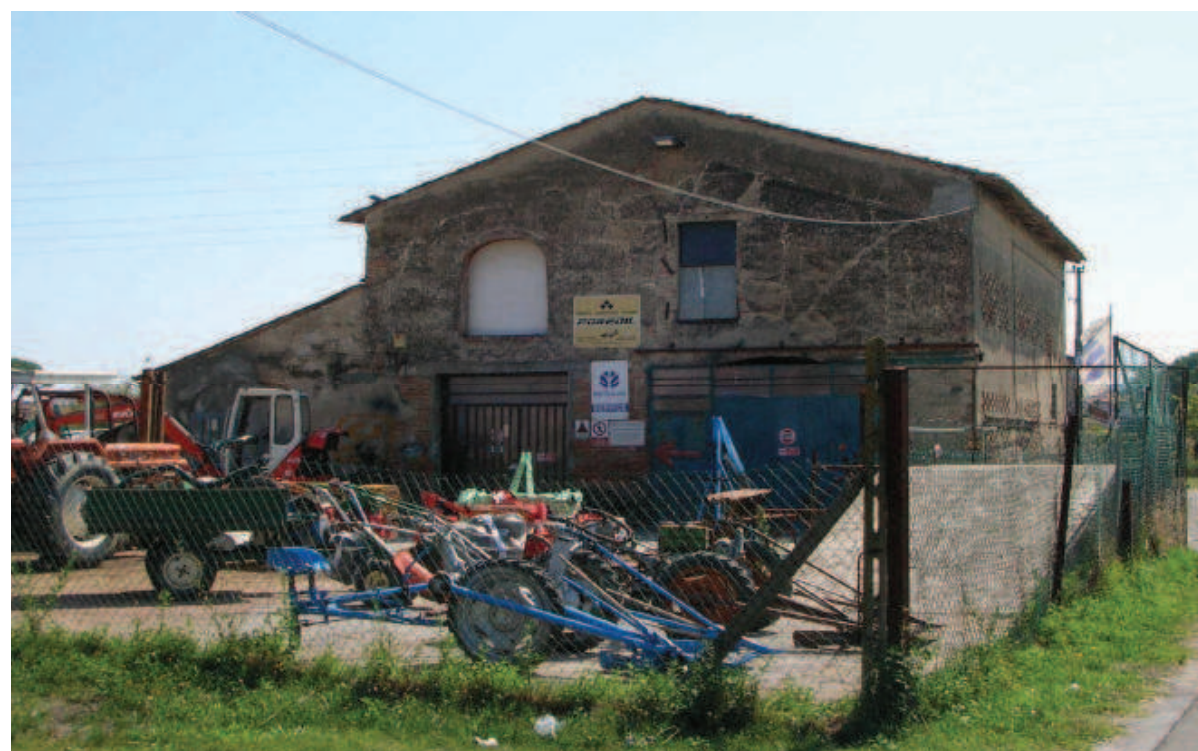
tipologiche leggere (ristrutturazione distributiva interna - aggiunta corpo storicizzato lato est)  
architettoniche leggere (WC aggettante e nuovo corpo in muratura lato est - aperture tamponate lato nord - rifacimento gronda profferlo con sostituzione dei materiali originali - architrave in metallo apertura magazzino - sostituzione porta d'ingresso)

muratura **buono**  
copertura **mediocre**  
intonaco **cattivo**  
infissi **cattivo**  
generale **mediocre**

ID	CATEGORIA D'INTERVENTO
116	restauro e risanamento conservativo
117	RTR-2

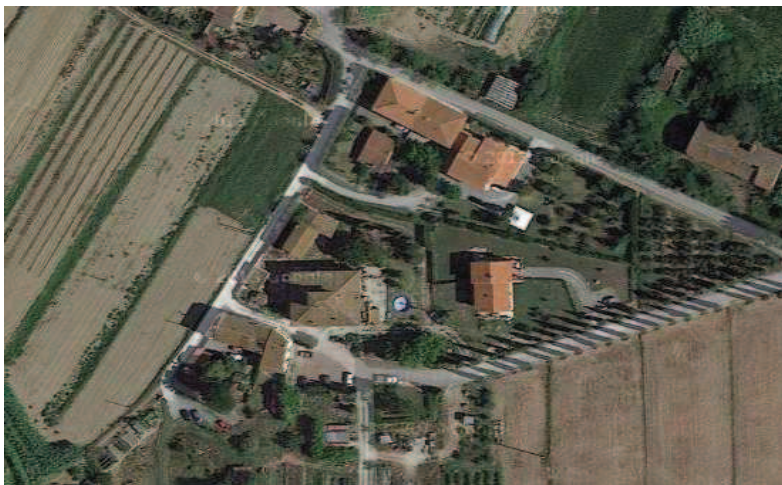
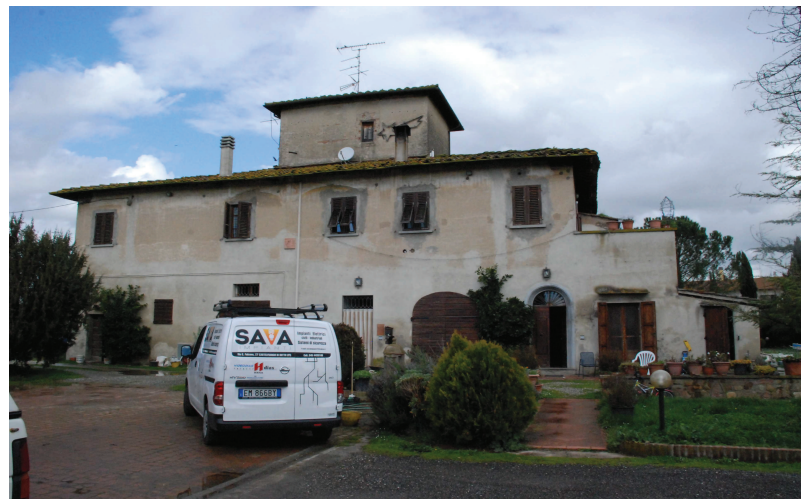
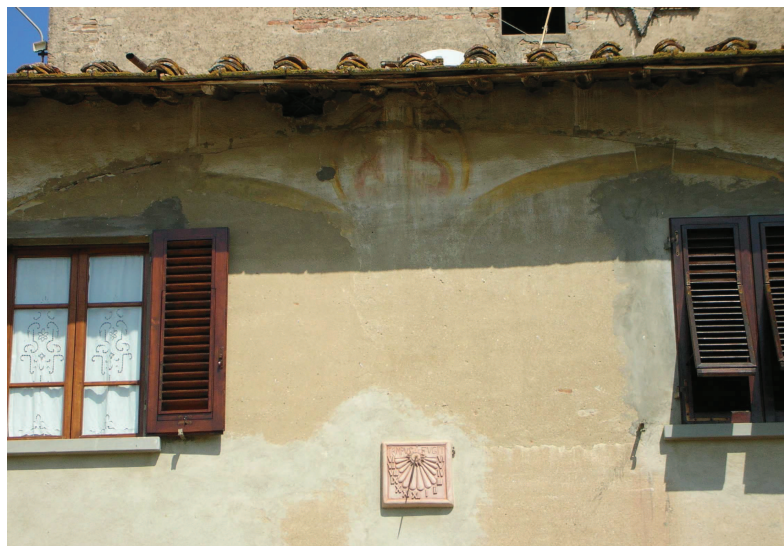
muratura **mattoni**  
intonaco **presente (ocra)**  
copertura **legno**  
falde **padiglione**  
gronda **legno**  
manto **coppi e embrici**  
porta d'accesso **legno - a doppia fodera con specchiature bugnate e rosta  
sopraluce in ferro battuto**  
infissi **sostituiti**

tipologiche **assenti**  
architettoniche **gravi (WC aggettante lato est e superfetazioni di recente  
costruzione - inserimento nuovi infissi PP - canne fumarie in  
elememti prefabbricati - davanzali in cemento finestre PP - pluviali e  
canali di gronda in rame - tamponamento loggia ad arco PT e PP  
lato sud - tamponamento bifora colombaia lato sud - marciapiede in  
cotto limitato al fronte principale lato sud)**

muratura **buono**  
copertura **mediocre**  
intonaco **mediocre**  
infissi **buono**  
generale **buono**

**114** **Risanamento conservativo**

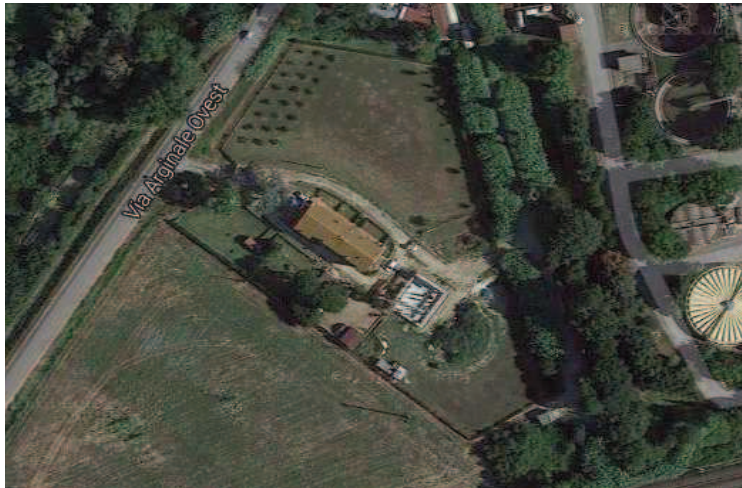
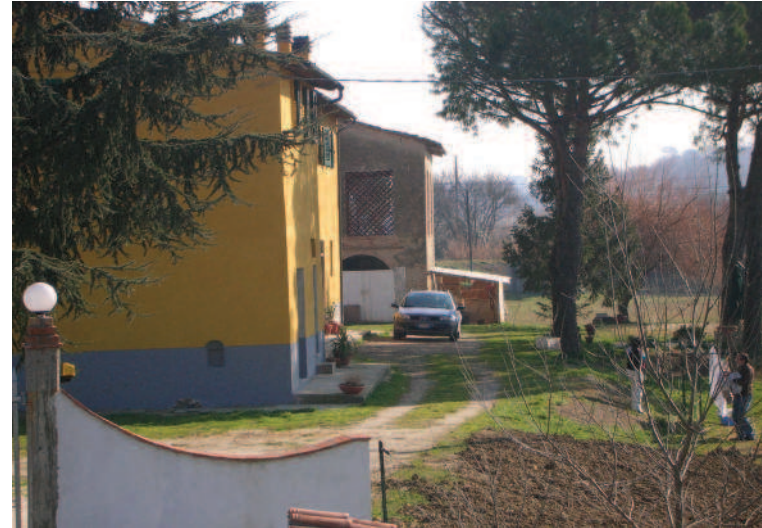
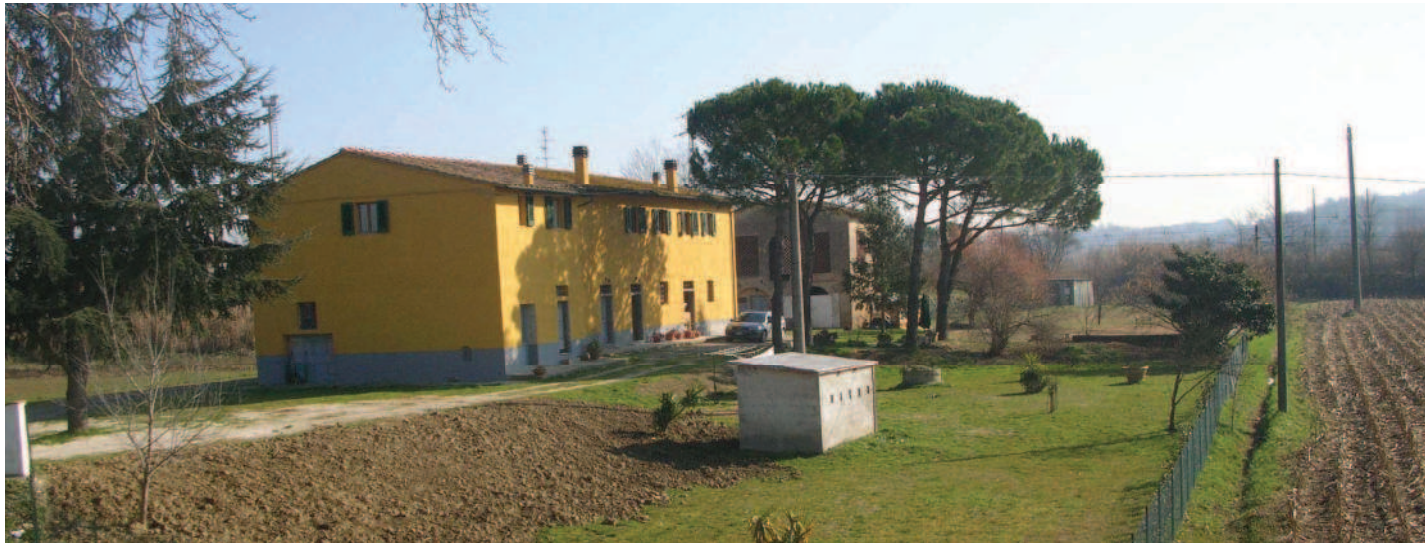
muratura mista mattoni con blocchi di ghiaia  
intonaco presente (ocra)  
copertura legno  
falde 2  
gronda legno  
manto coppi e embrici  
porta d'accesso legno - a fodera semplice con traverse e montanti e semplice sopraluce in ferro battuto  
infissi sostituiti

tipologiche assenti  
architettoniche leggere (WC aggettante lato nord-est - inserimento nuovi infissi con persiane PP - canne fumarie in elementi prefabbricati - pluviali e canli di gronda in rame - marciapiede in cls limitato al solo prospetto sud-ovest)

muratura buono  
copertura mediocre  
intonaco buono  
infissi buono  
generale buono

253 manutenzione straordinaria  
254 RTR-4
