fonte: variante al piano regolatore generale per le zone agricole ai sensi della L.R. 64/95
censimento dei fabbricati di valore architettonico-ambientale

dati identificativi del fabbricato

toponimo **San Lorenzo**
via **Francesco Sforza**
località **Cigoli**
dati catastali **foglio 40**
part 239
datazione **ant. 1820**

ID **298** Tipologia Fabbricato **Abitazione Rurale**

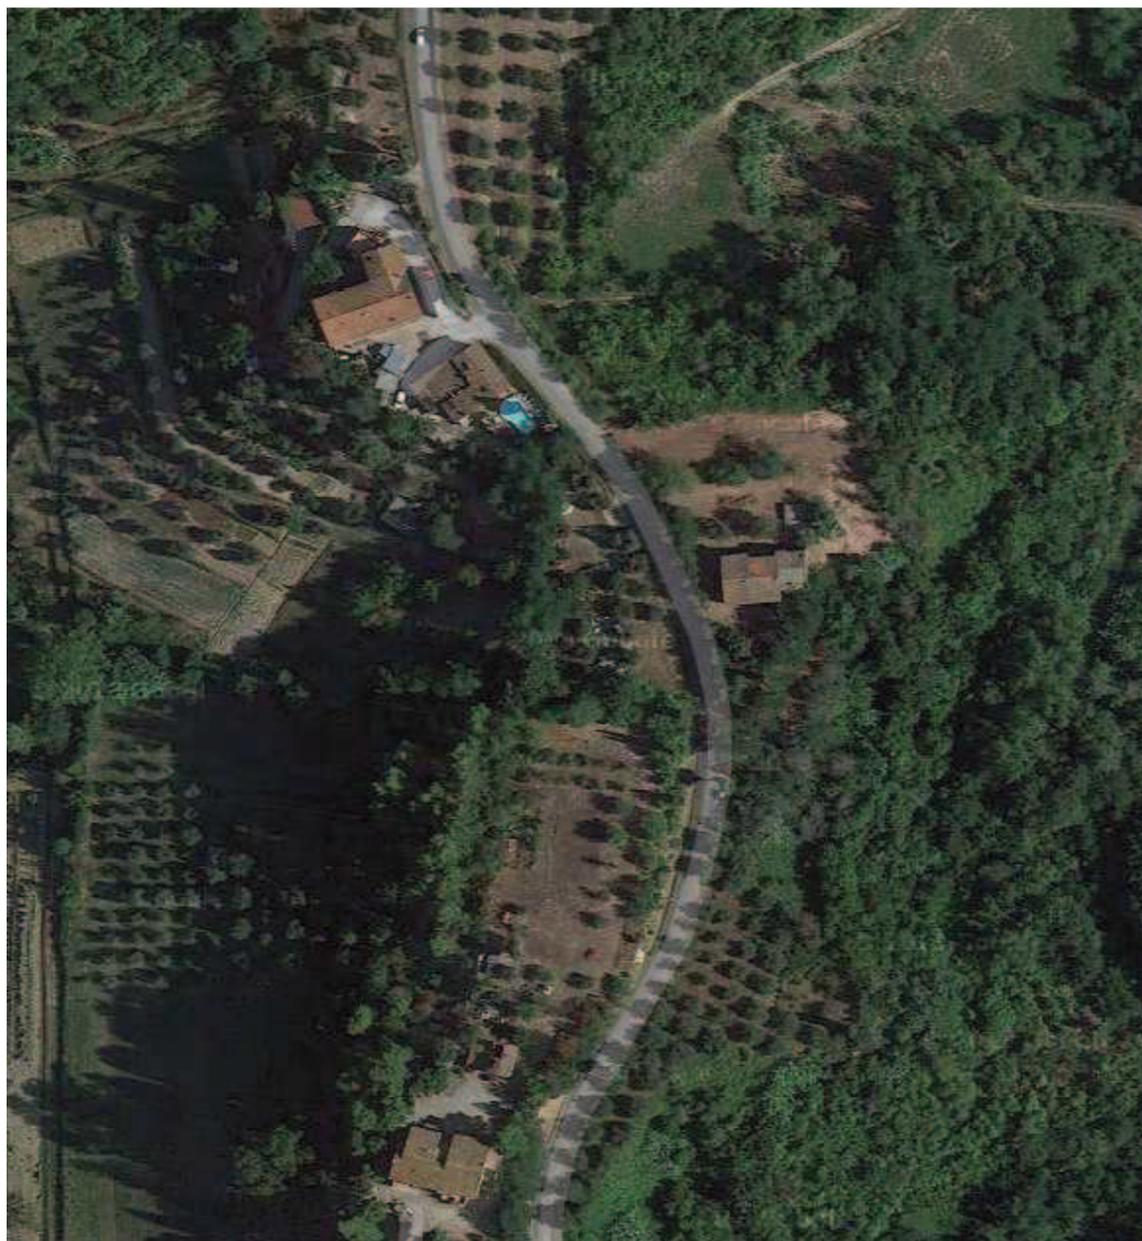
Foto Aerea

muratura **mista mattoni con blocchi di ghiaia e parti in pietra**
intonaco **presente (ocra)**
copertura **legno**
falde **2**
gronda **laterizio**
manto **coppi e embrici**
porta d'accesso **legno**
infissi **legno**

tipologiche assenti
architettoniche leggere (inserimento di persiane e nuovo portone d'ingresso - riprese in cemento dell'intonaco all'altezza del basamento - pluviali e canali di gronda in rame - marciapiede in conglomerato cementizio - serramento metallico lato nord)

muratura buono
copertura buono
intonaco mediocre
infissi mediocre
generale buono

298 RTR-2

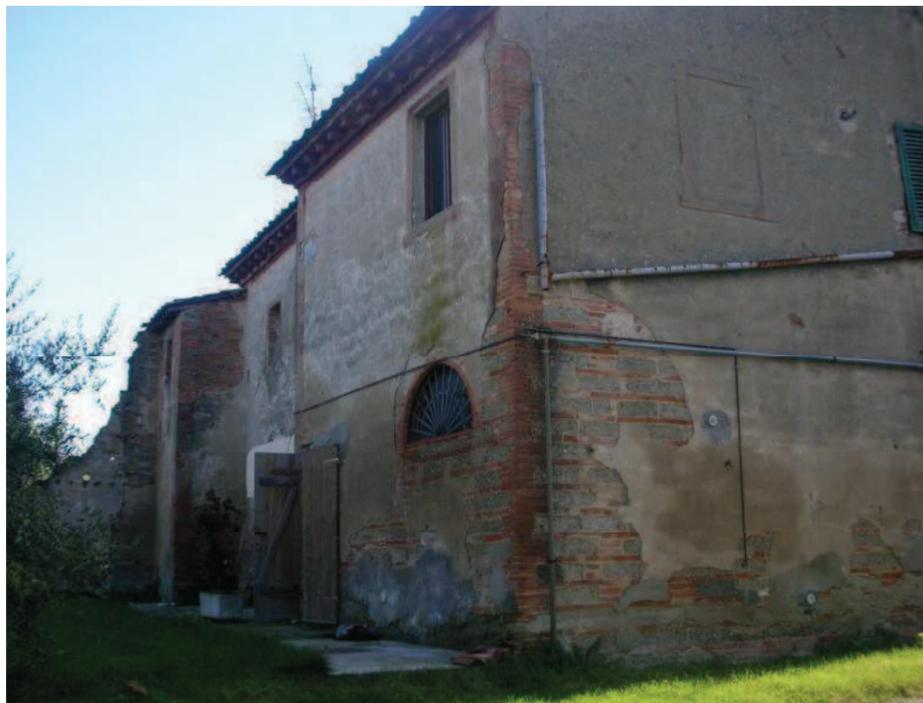
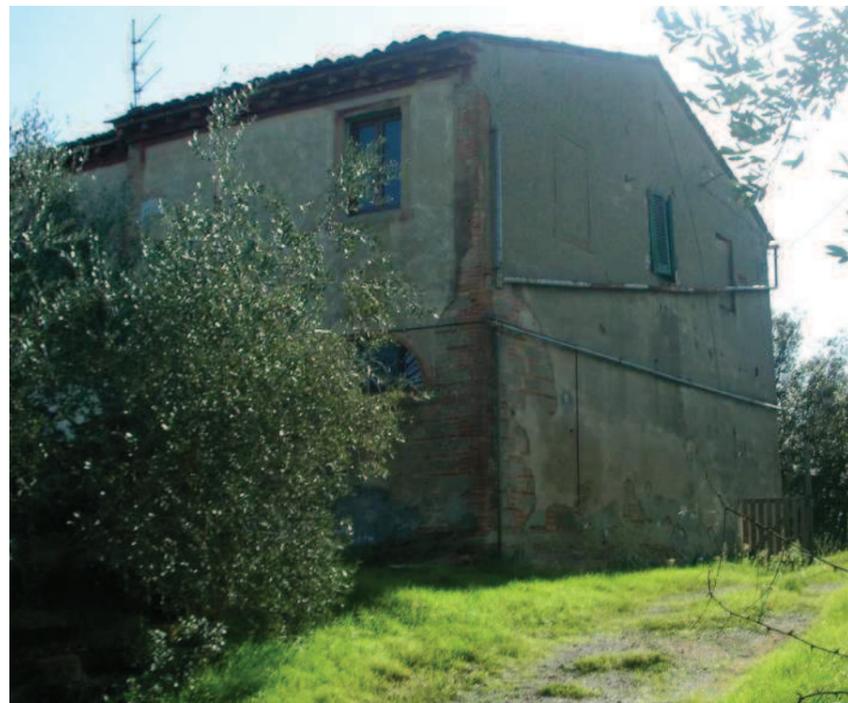
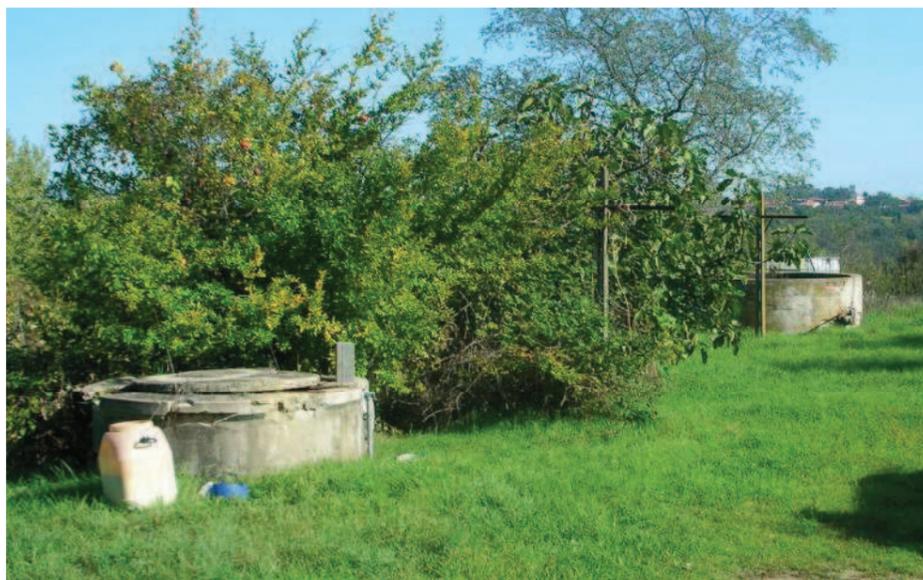
elementi di decoro **fascia sottogronda, cantonali e cornici aperture PP dipinte in rosso - stipiti, davanzali e architravi in pietra arenaria al PP - lettere smaltate in blu lato sud**

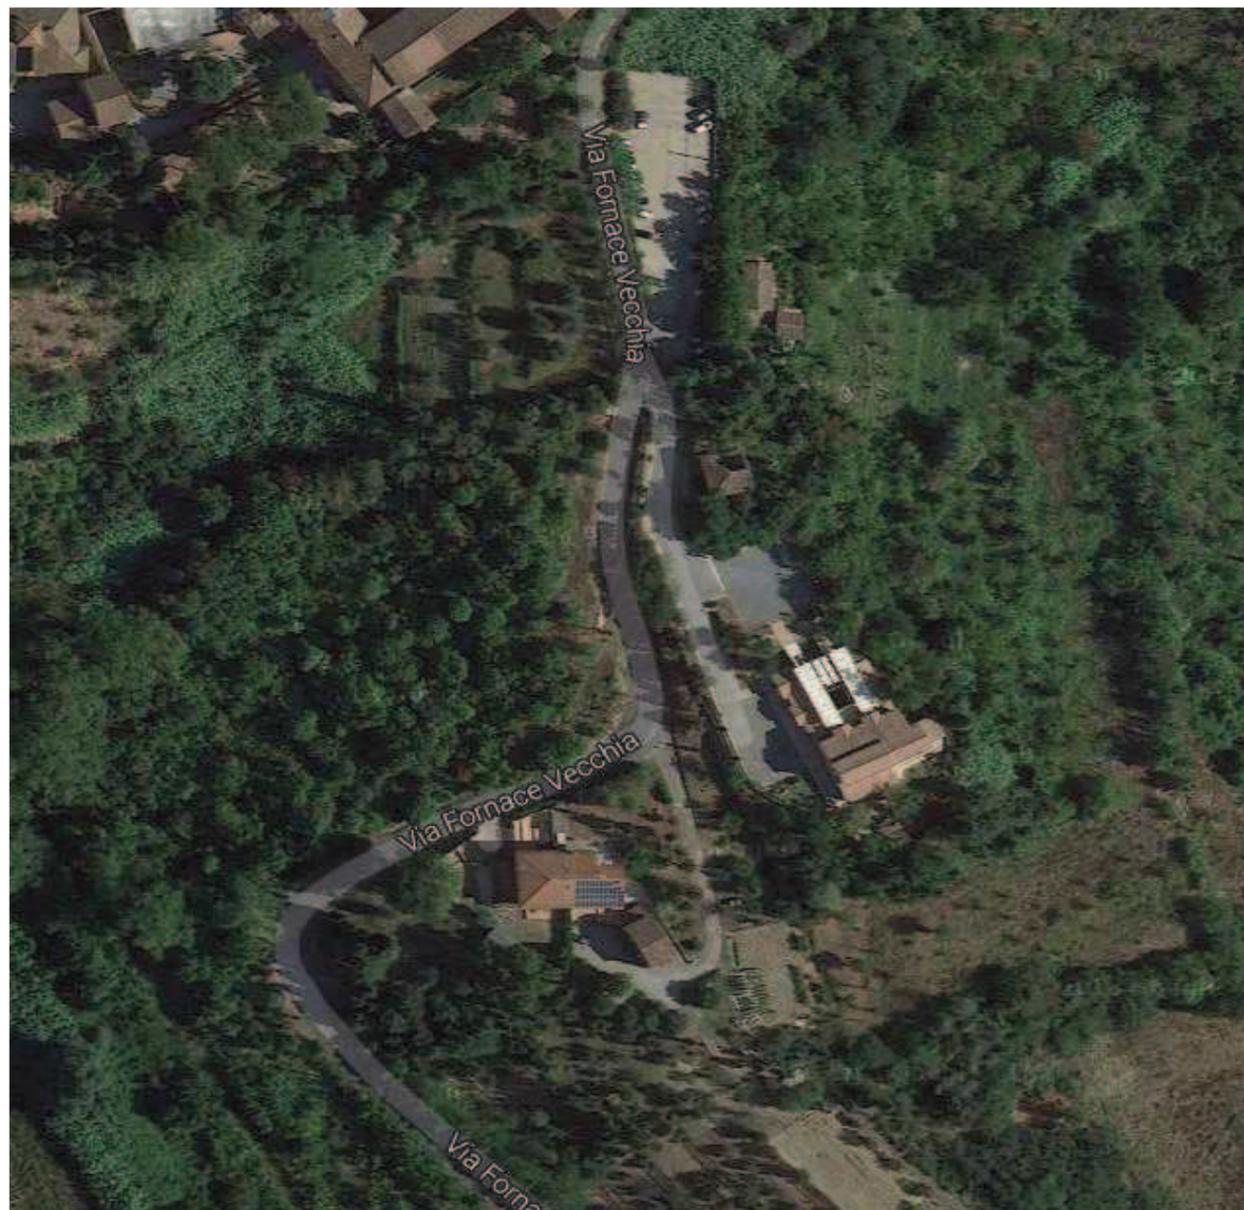
Foto Aerea

muratura **mattoni**
intonaco **in parte (ocra)**
copertura **legno**
falde **2**
gronda **legno**
manto **coppi e embrici**
porta d'accesso **legno - a fodera semplice con traverse e montanti**
infissi **legno - a cornice arrestata con stuoie oscuranti**

tipologiche leggere (aggiunta di corpi di fabbrica realizzati in periodi successivi)
architettoniche leggere (superfetazioni e porzioni di intonaco a cemento lato sud-est - canne fumarie in elementi prefabbricati - parziale sostituzione di infissi - pluviali e canali di gronda misti in PVC e metallo - nuova tinteggiatura in bianco lato nord-ovest)

muratura **mediocre**
copertura **cattivo**
intonaco **mediocre**
infissi **cattivo**
generale **mediocre**

165 **manutenzione straordinaria**

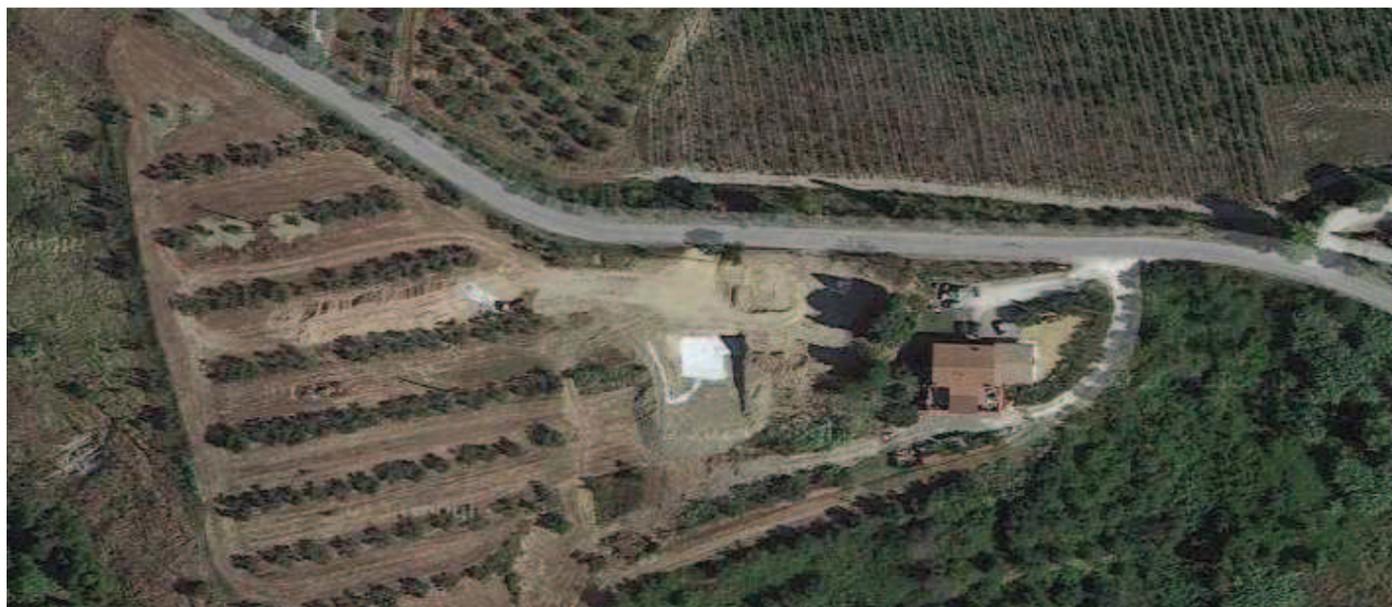
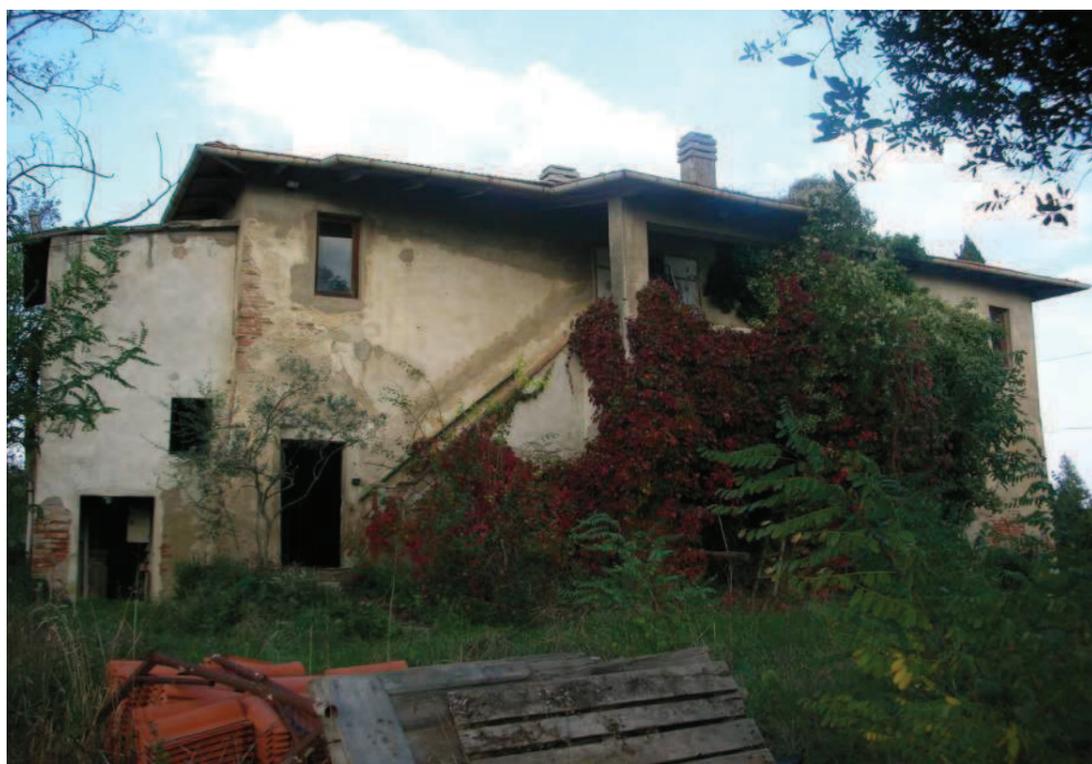
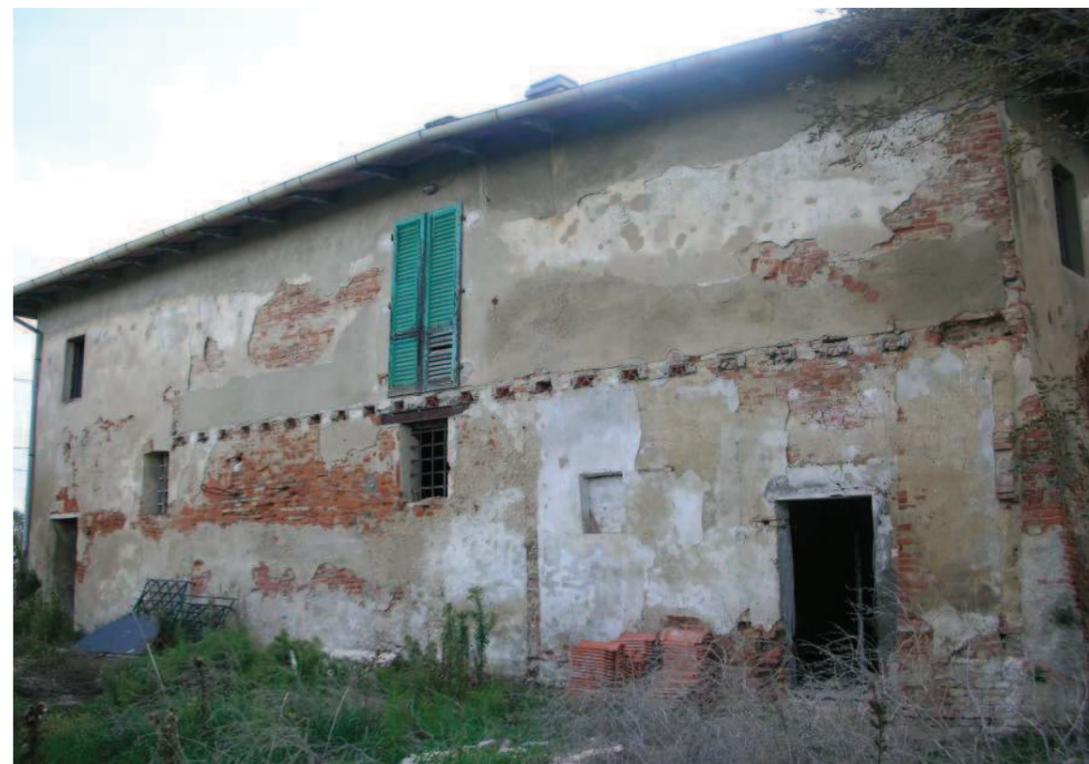
Foto Aerea

muratura **mattoni**
intonaco **presente (ocra)**
copertura **laterocemento**
falde **4**
gronda **laterizio**
manto **marsigliesi**
porta d'accesso **legno - a fodera semplice con traverse e montanti**
infissi **legno**

architettoniche medie (rifacimento della struttura e del manto di copertura - pluviali e canali di gronda in PVC - canne fumarie in blocchi prefabbricati - sostituzione di parte degli infissi PP - superfetazione lato sud)

tipologiche medie (aggiunta di corpo non storicizzato lato ovest con copertura piana ad uso terrazzo). A fronte della DIA 00/709 la volumetria derivante dalla demolizione del fienile e delle superfetazioni del fabbricato principale e' gia' stata utilizzata per la costruzione di un nuovo fabbricato nelle vicinanze e pertanto non puo' essere riutilizzata.

muratura **mediocre**
copertura **ottimo**
intonaco **cattivo**
infissi **cattivo**
generale **buono**

131 RTR4
A fronte della DIA 00/709 la volumetria derivante dalla demolizione del fienile e delle superfetazioni del fabbricato principale e' gia' stata utilizzata per la costruzione di un nuovo fabbricato nelle vicinanze e pertanto non puo' essere riutilizzata.

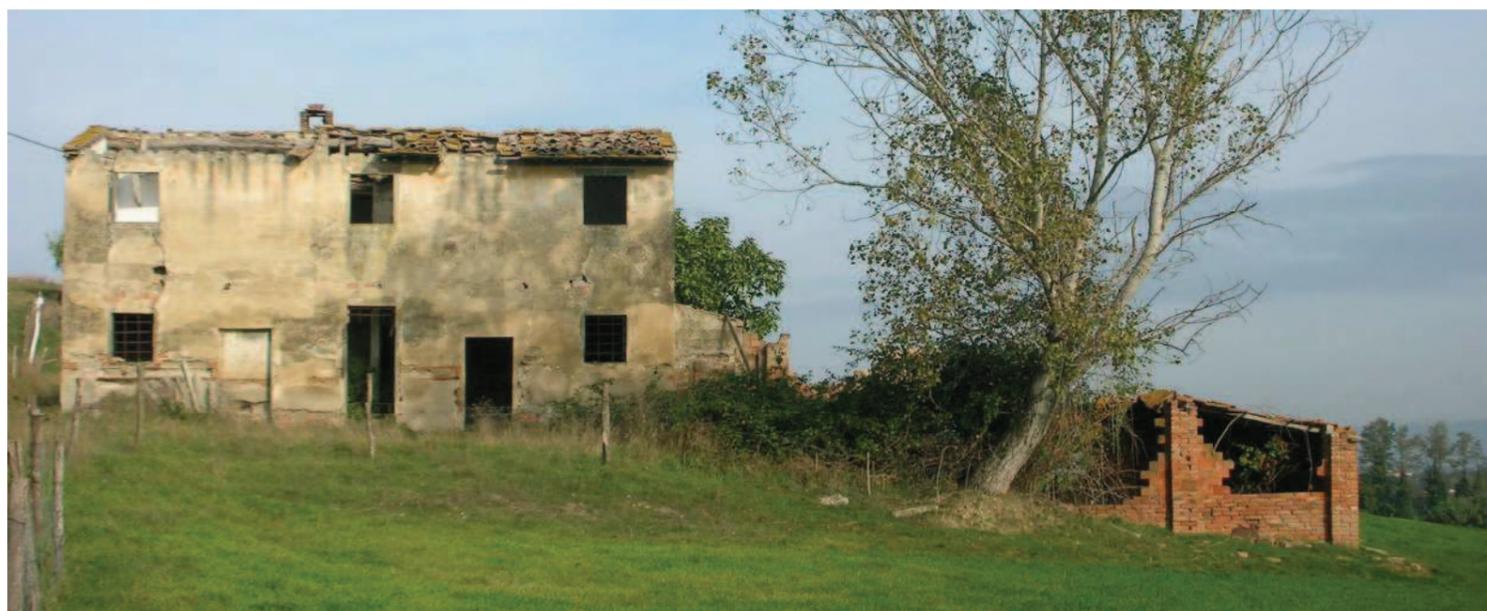
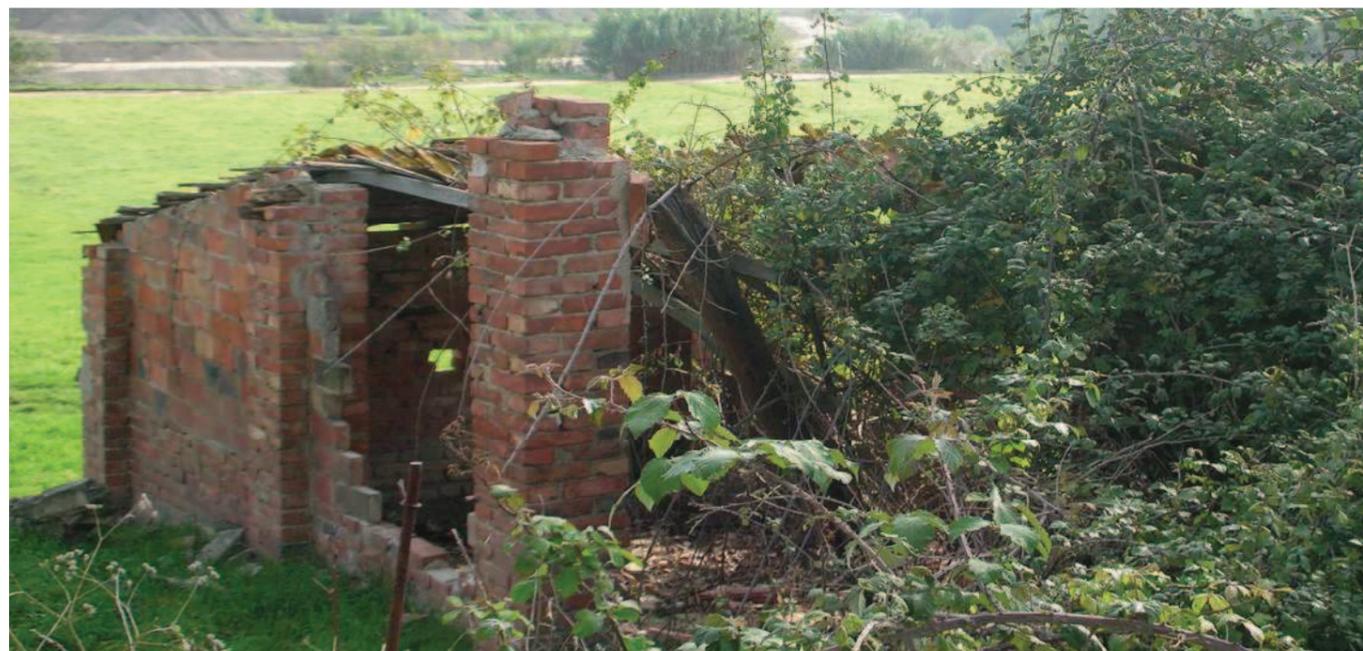
Foto Aerea

muratura **mista mattoni con blocchi di ghiaia**
intonaco **presente (ocra)**
copertura **legno**
falde **2**
gronda **legno**
manto **coppi e embrici**
porta d'accesso **assente**
infissi **legno - semplici con controportelli**

tipologiche **assenti**
architettoniche **leggere (superfetazioni lato est e lato nord solo in parte storicizzate)**

muratura **cattivo**
copertura **pessimo**
intonaco **pessimo**
infissi **pessimo**
generale **pessimo**

| 133 | RTR-4 |
| 134 | RTR-4 |

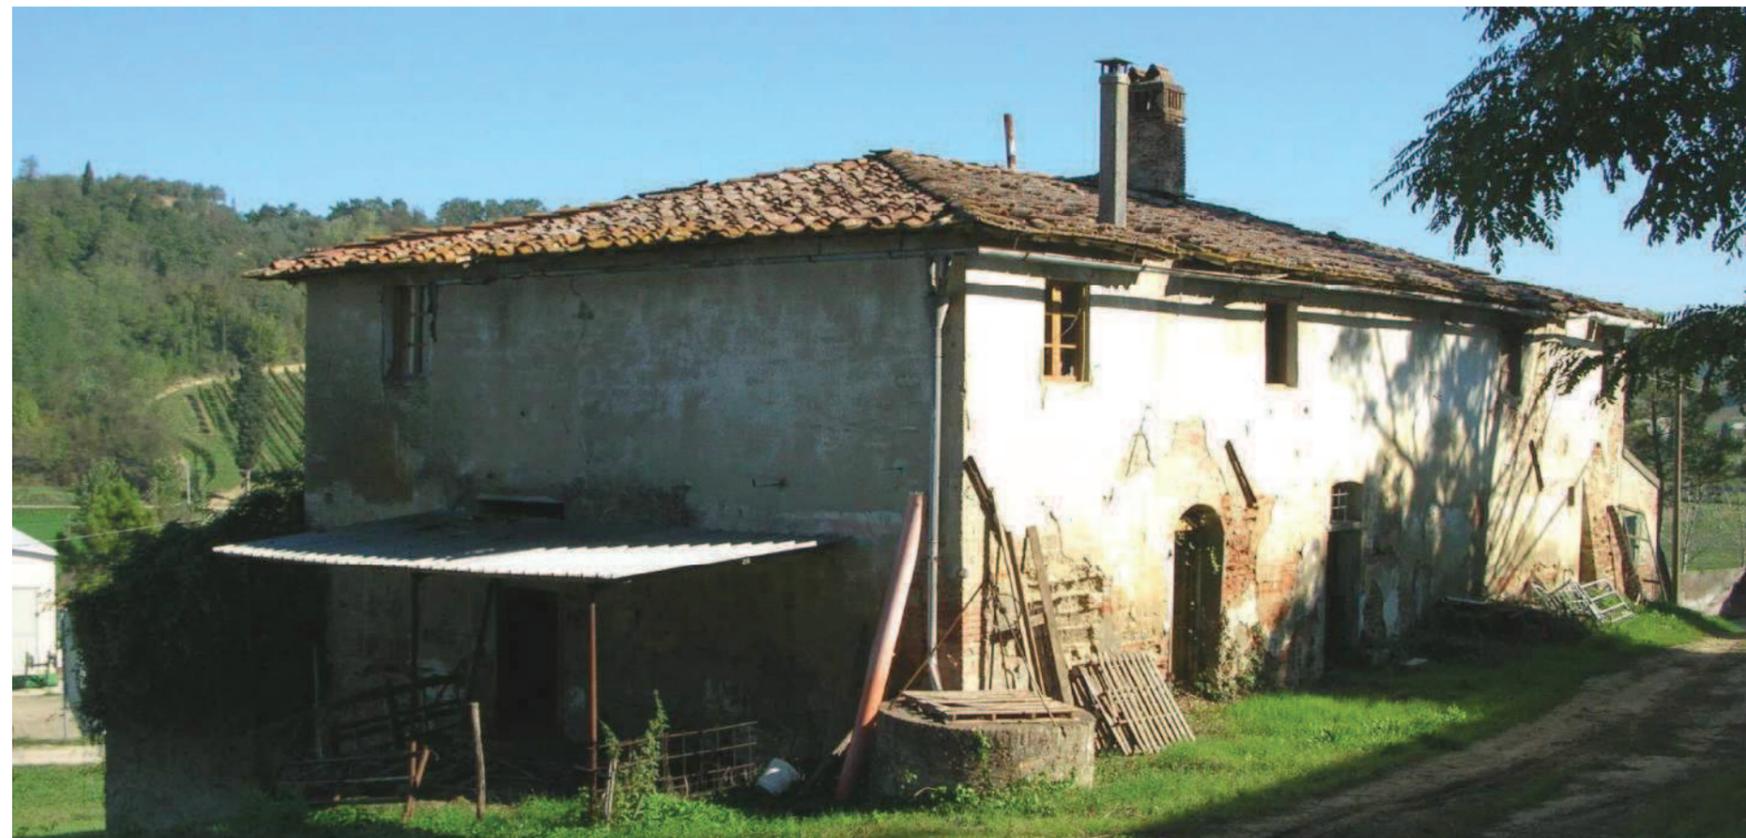
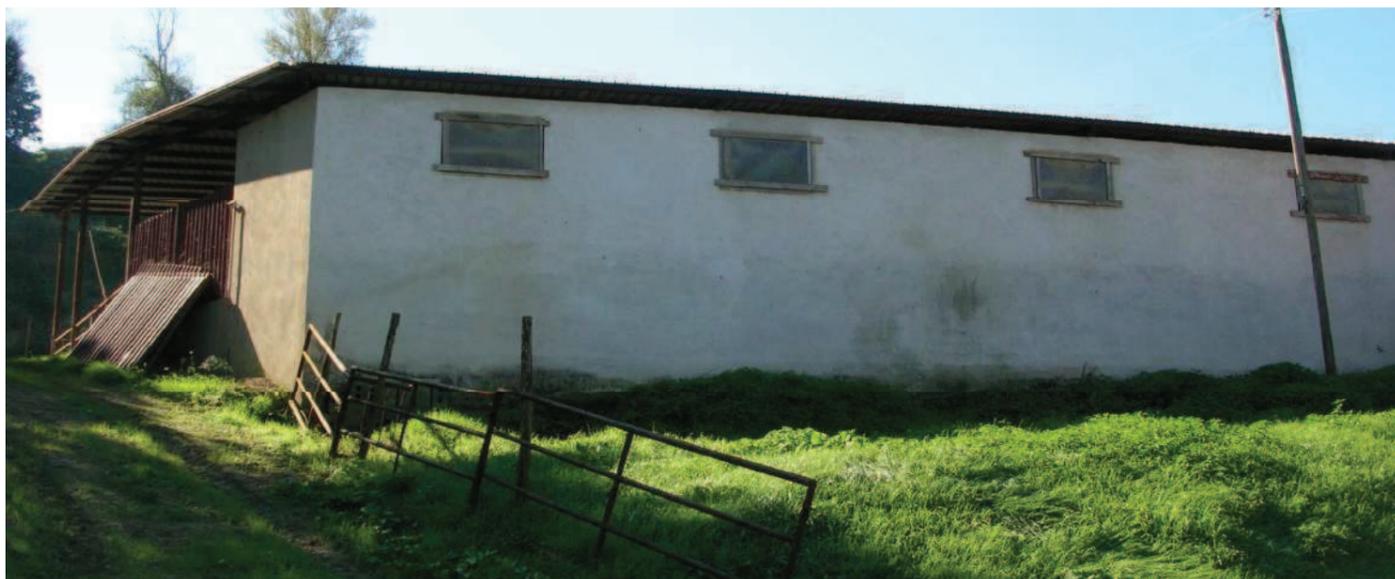
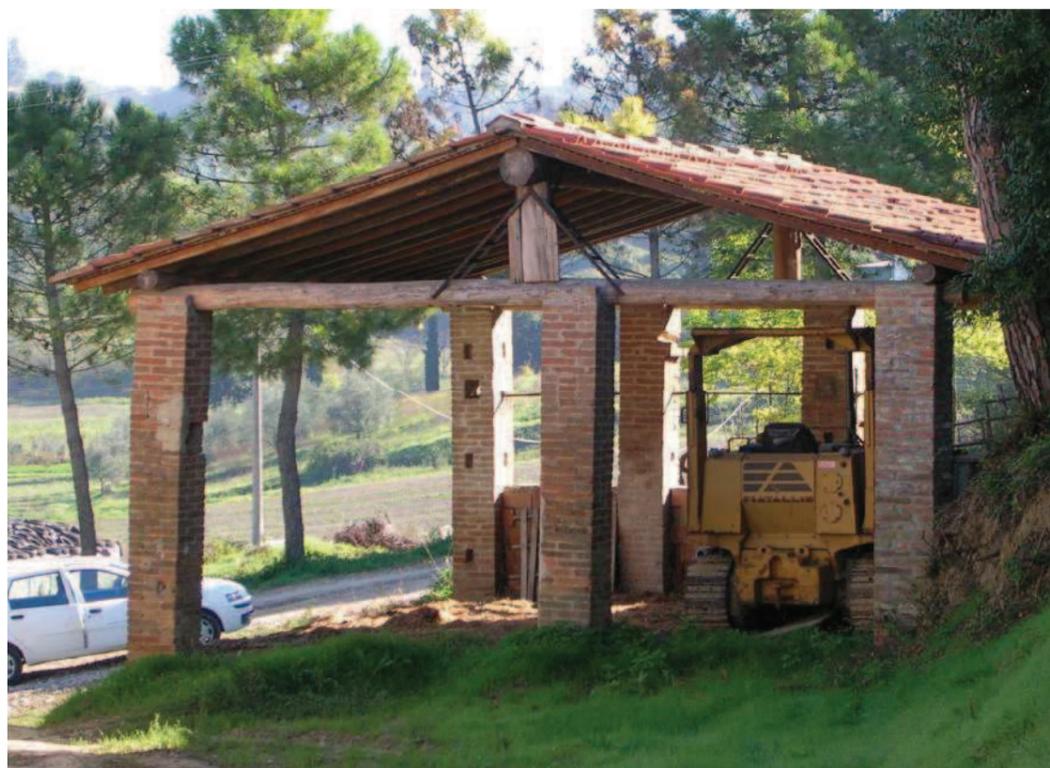
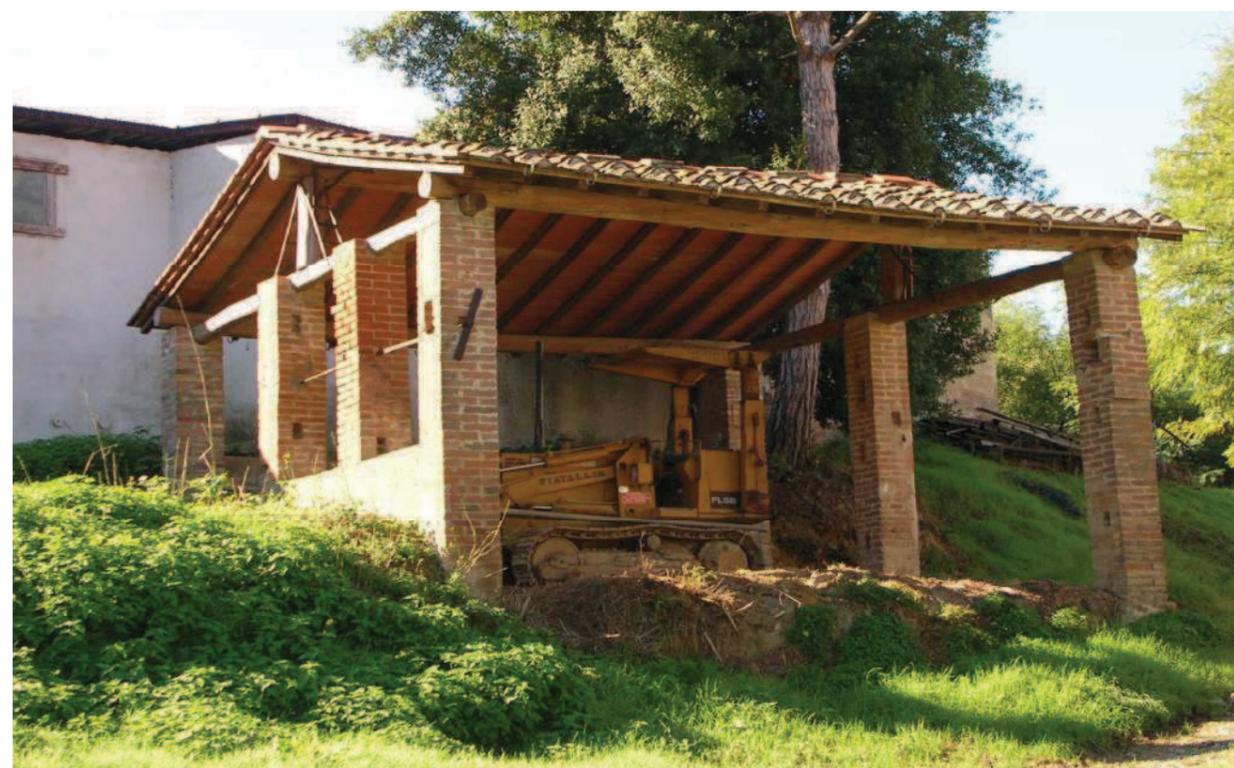
Foto Aerea

muratura **mista mattoni e blocchi di ghiaia**
intonaco **presente (rosso cinabro)**
copertura **legno**
falde **3**
gronda **legno**
manto **coppi e embrici**
porta d'accesso **legno**
infissi **legno - a cornice arrestata con controsportelli**

tipologiche assenti
architettoniche leggere (tettoia in lamiera grecata lato sud-ovest - canali di gronda e pluviali in metallo - tamponamento portale ad arco PT lato sud-est - WC aggettante lato nord-est)

muratura **mediocre**
copertura **pessimo**
intonaco **cattivo**
infissi **cattivo**
generale **cattivo**

| 289 | RTR-2 |
| 290 | RTR-2 |

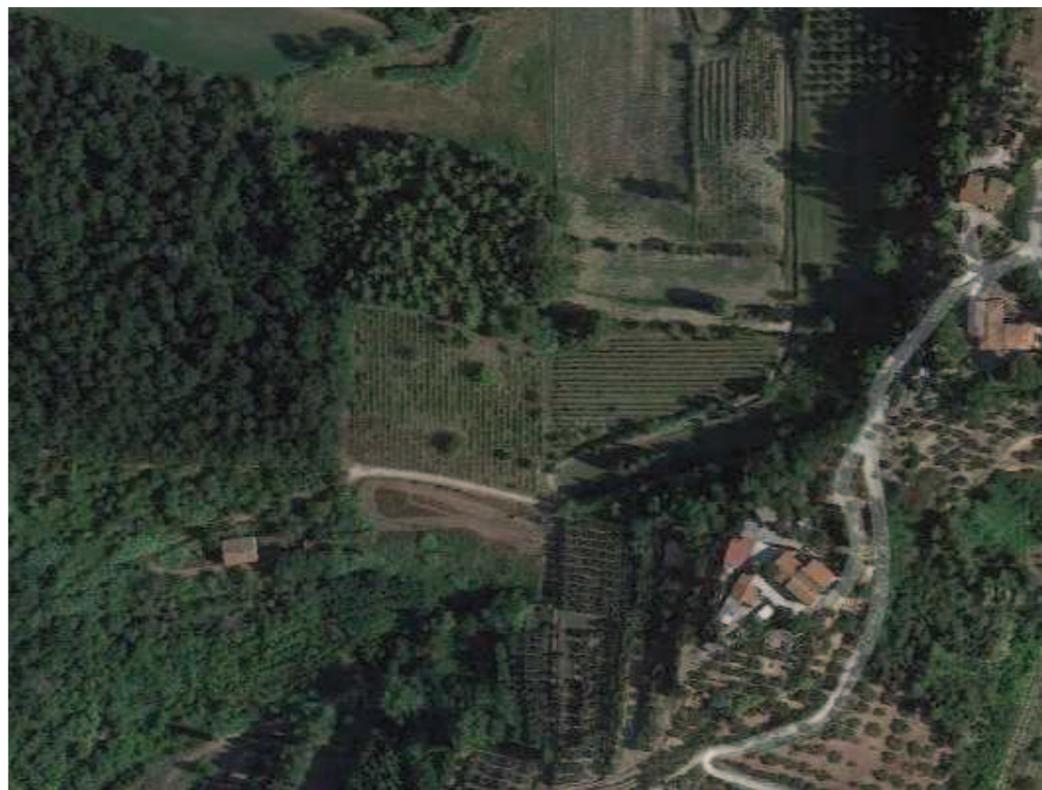
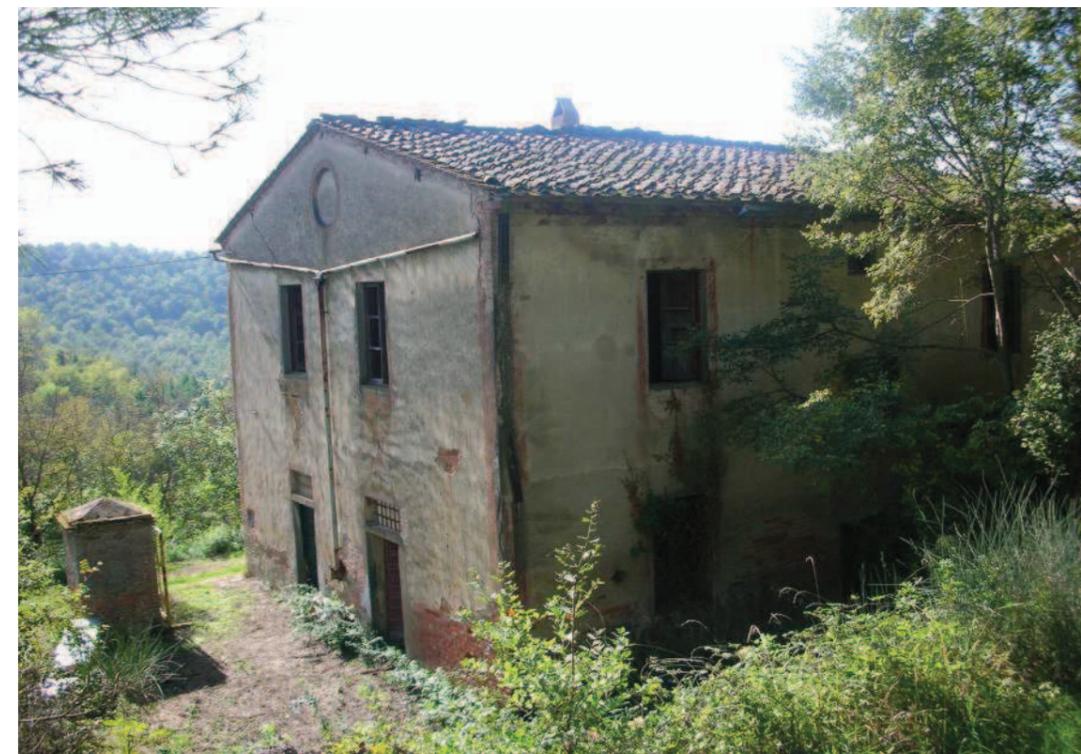
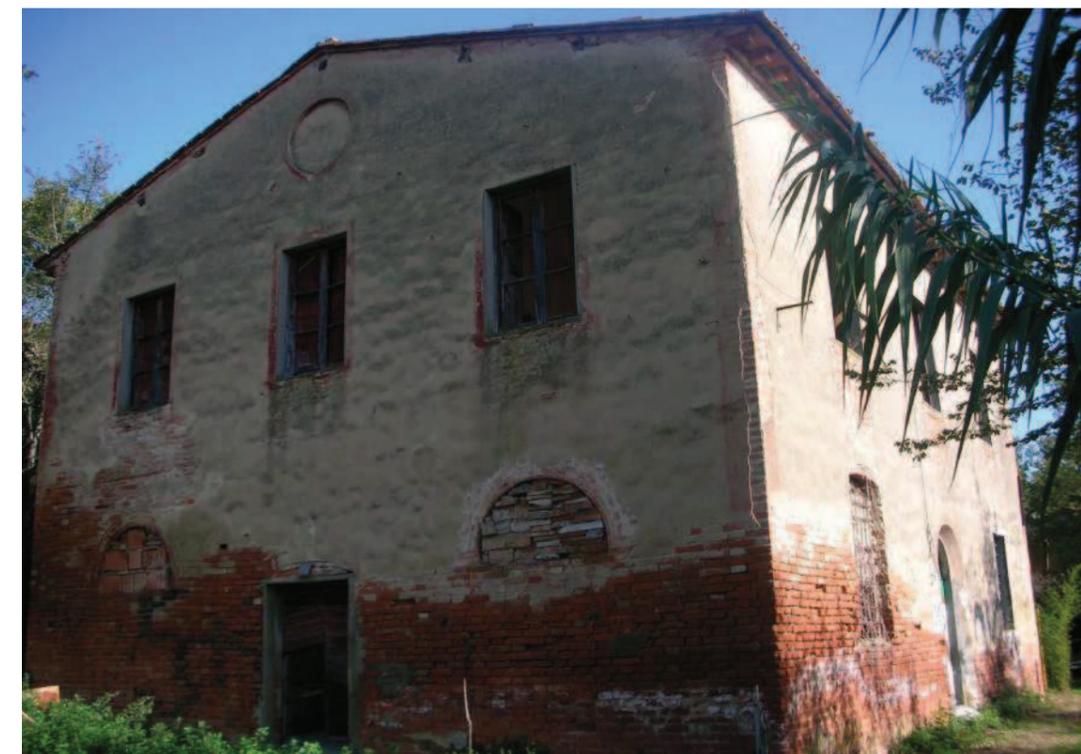
Foto Aerea

muratura **mattoni**
intonaco **solo tracce**
copertura **legno**
falde **2**
gronda **laterizio**
manto **coppi e embrici**
porta d'accesso **legno - "alla mercantile" con rosta sopra luce ad arco in ferro battuto**
infissi **legno - a cornice arrestata con controsportelli**

tipologiche assenti
architettoniche leggere (tamponamento finestre ad arco PT lato ovest - canali di gronda e pluviali in metallo)

muratura **mediocre**
copertura **mediocre**
intonaco **pessimo**
infissi **cattivo**
generale **mediocre**

| 291 | RTR-2 |
| 292 | RTR-2 |

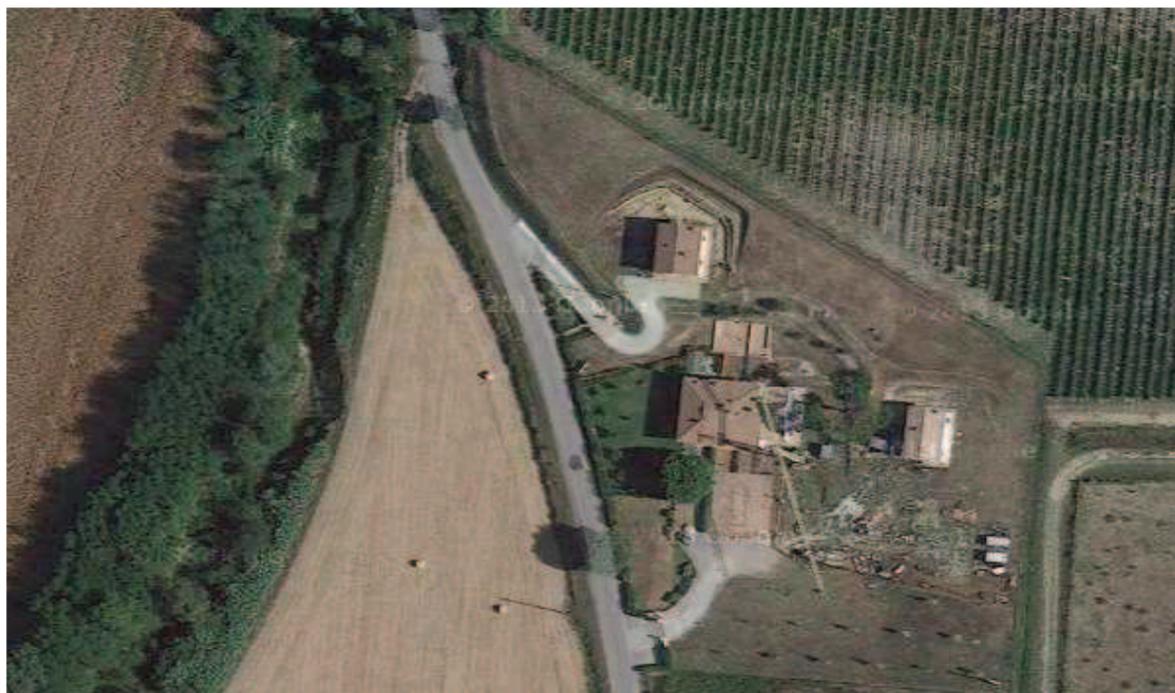
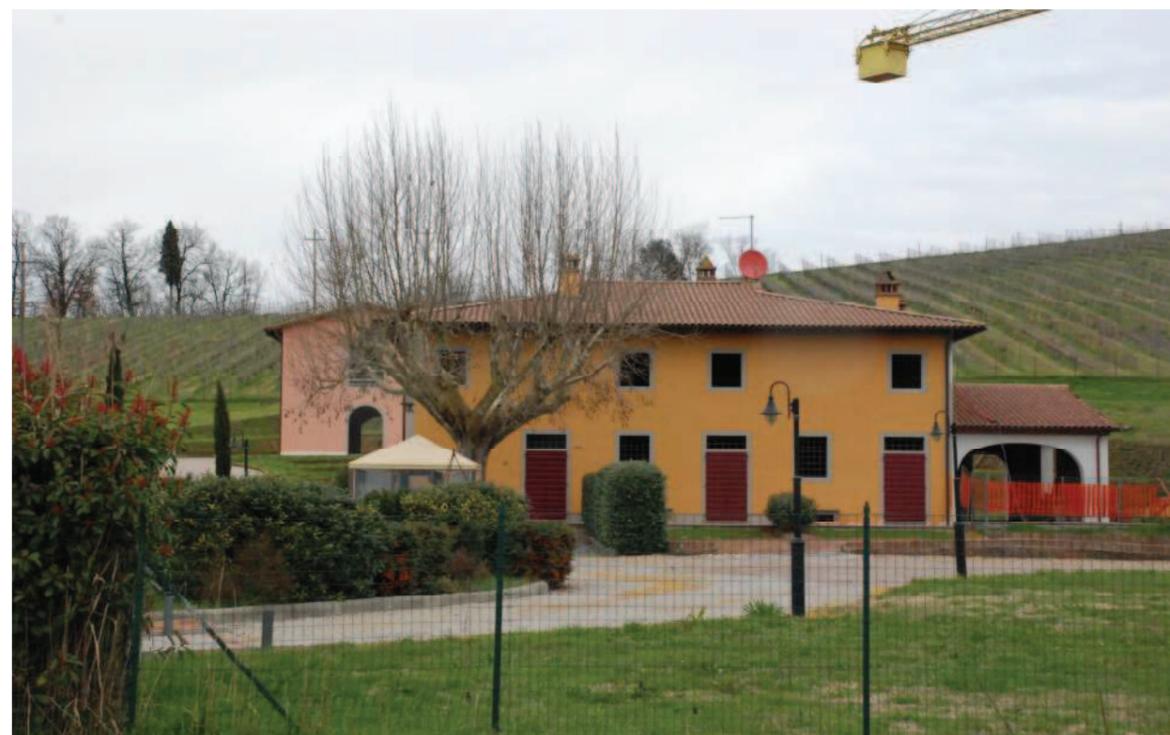
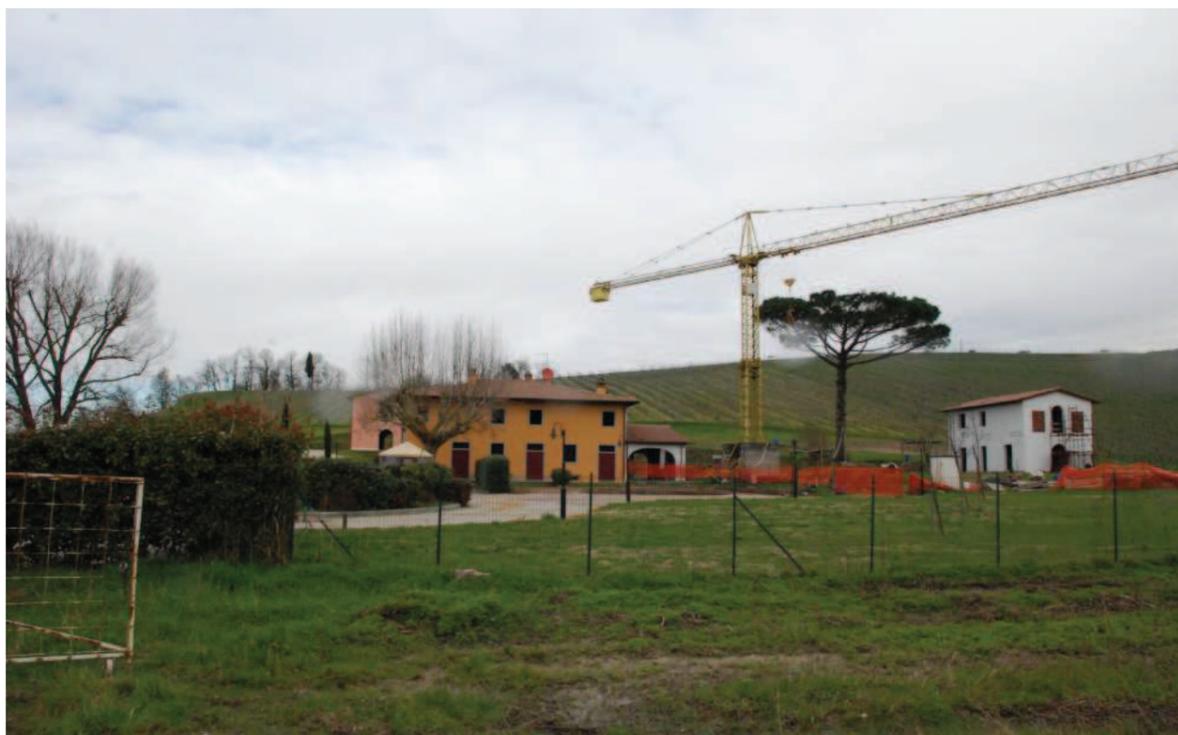
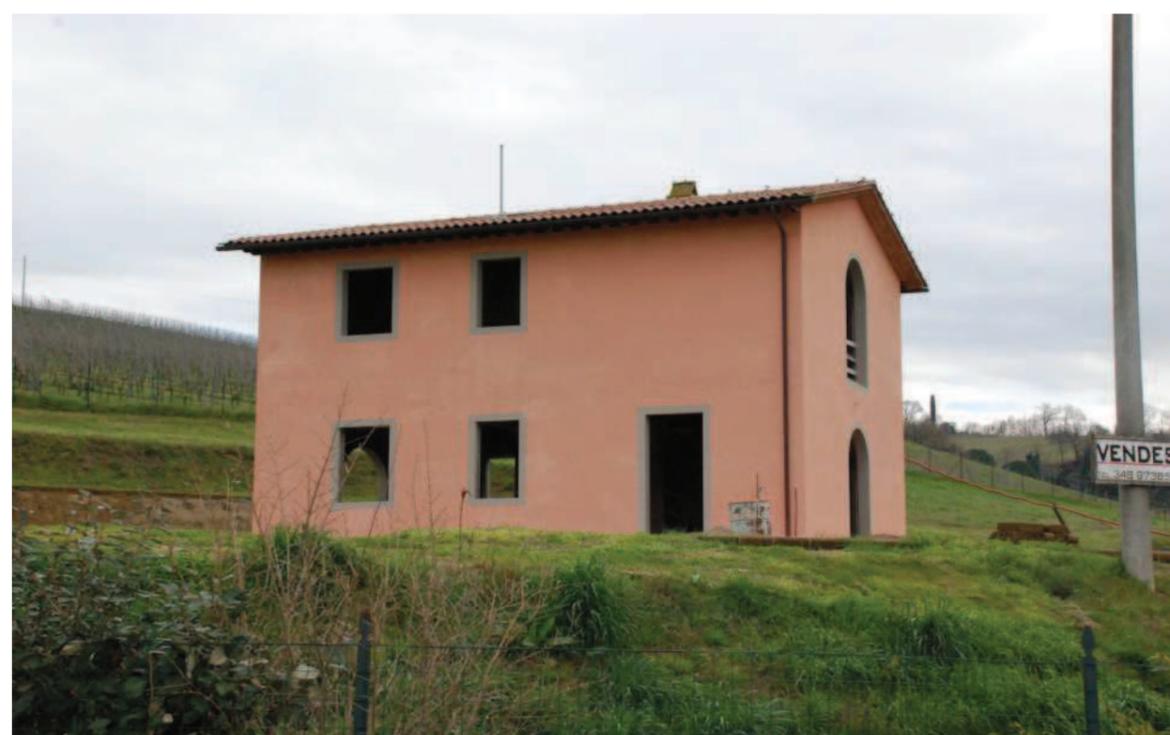
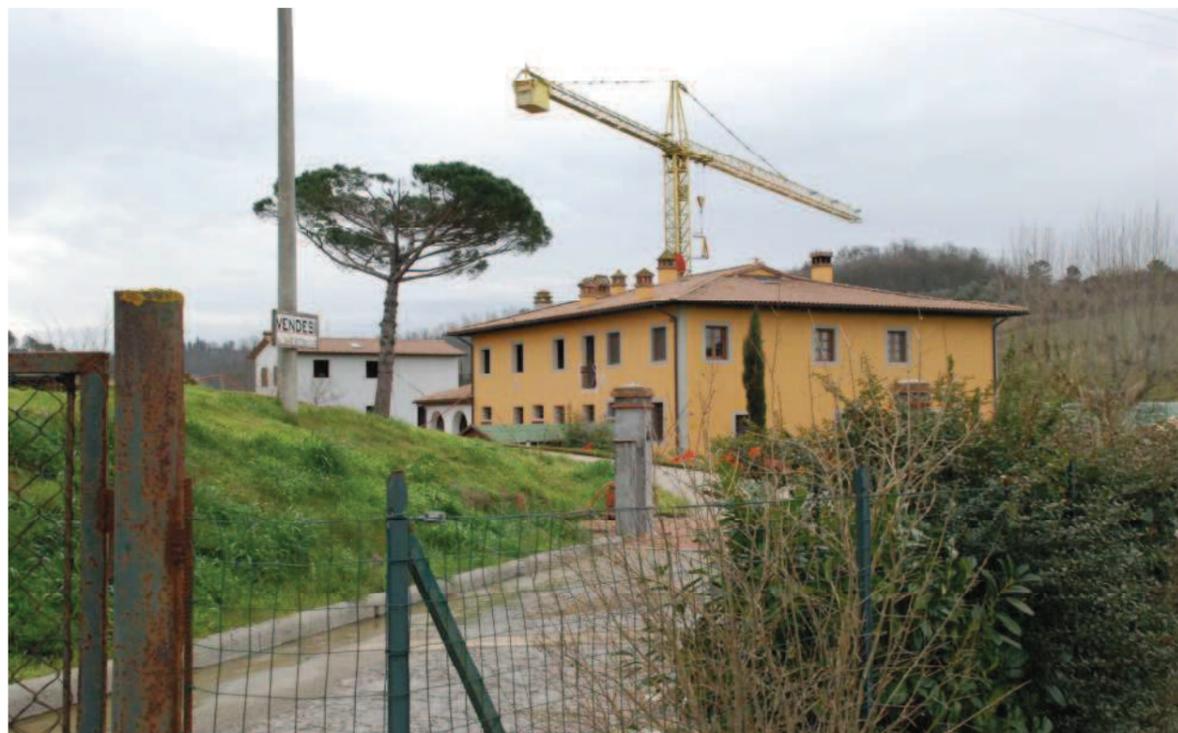
Foto Aerea

muratura **mattoni**
 intonaco **presente (ocra)**
 copertura **legno**
 falde **4**
 gronda **legno**
 manto **coppi e embrici**
 porta d'accesso **legno - "alla mercantile"**
 infissi **legno - a cornice arrestata con controsportelli**

tipologiche **assenti**
 architettoniche **assenti**

muratura **mediocre**
 copertura **cattivo**
 intonaco **cattivo**
 infissi **cattivo**
 generale **cattivo**
