fonte: variante al piano regolatore generale per le zone agricole ai sensi della L.R. 64/95
censimento dei fabbricati di valore architettonico-ambientale

dati identificativi del fabbricato

toponimo **San Lorenzo**
via **Francesco Sforza**
località **Cigoli**
dati catastali **foglio 40**
part 239
datazione **ant. 1820**

ID **298** Tipologia Fabbricato **Abitazione Rurale**

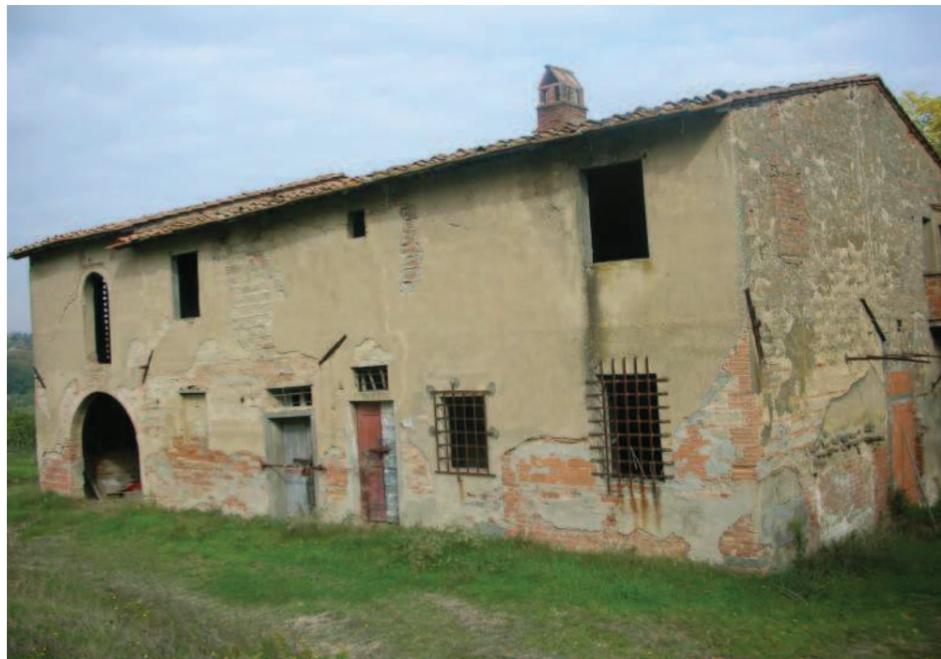
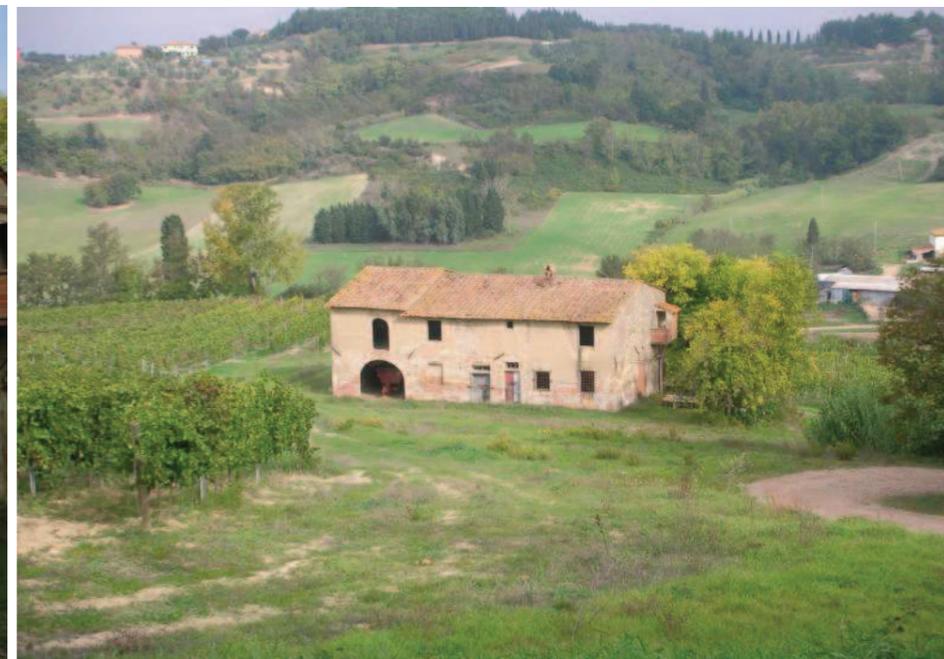
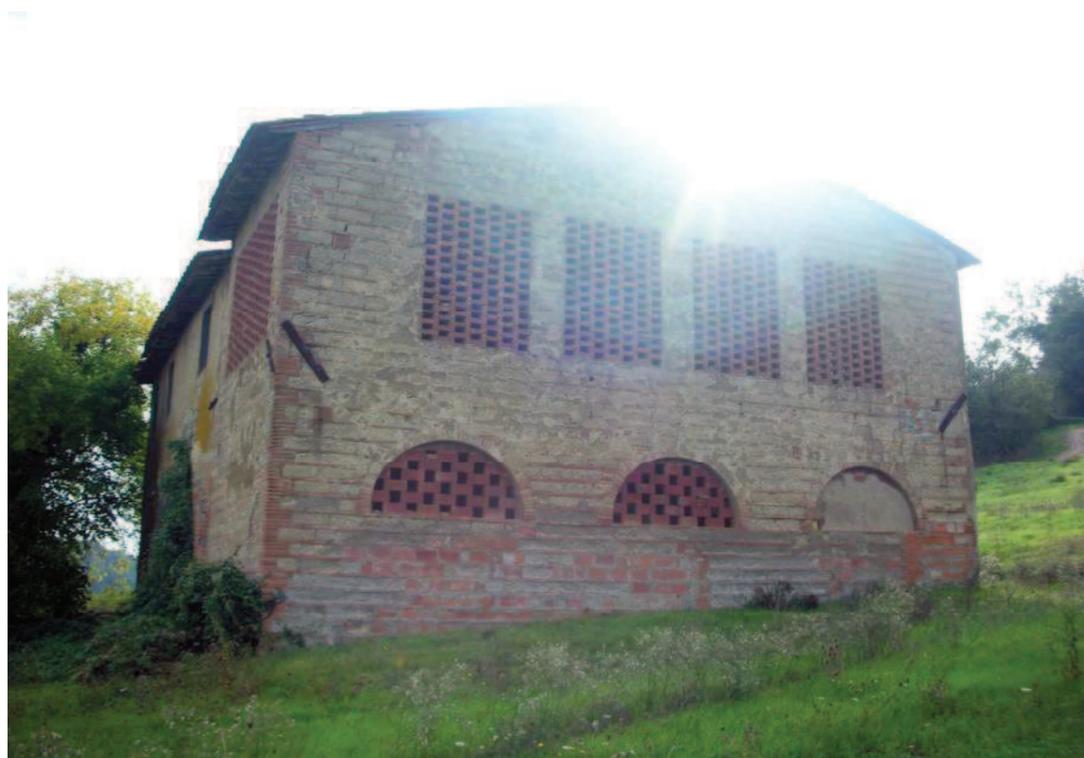
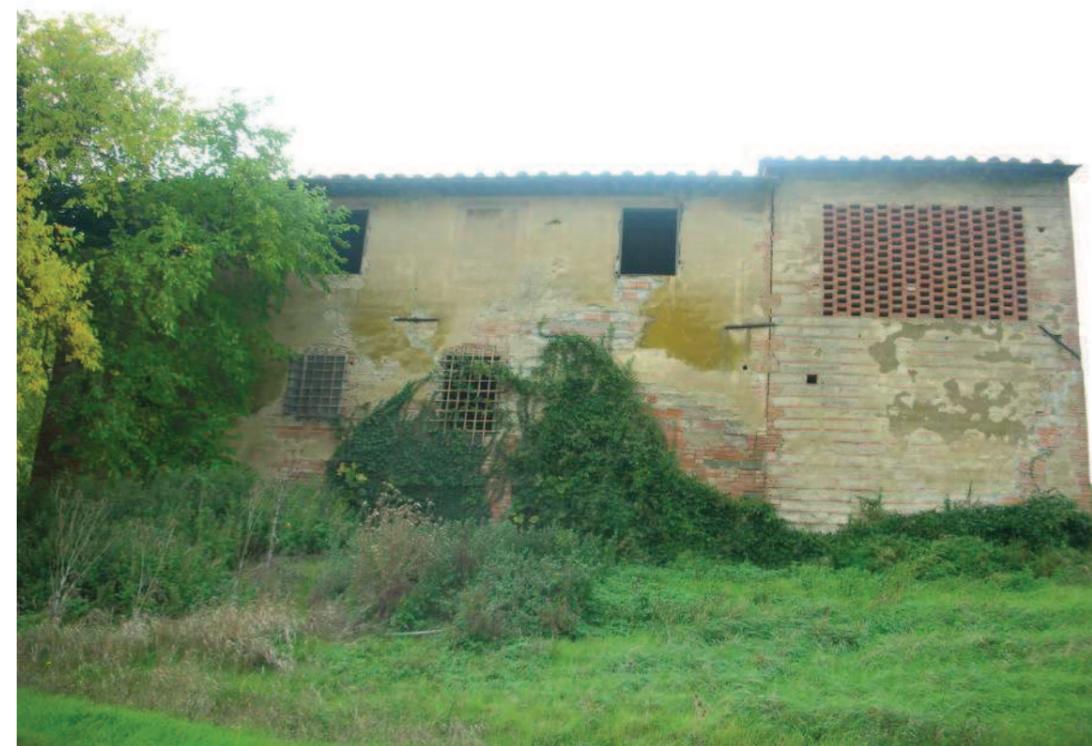
muratura **mista mattoni con blocchi di ghiaia**
intonaco **in parte (ocra)**
copertura **legno**
falde **2**
gronda **legno**
manto **coppi e embrici**
porta d'accesso **legno - a fodera semplice con specchiature bugnate e semplice**
sopraluce in ferro battuto
infissi **assenti**

tipologiche **assenti**
architettoniche **leggere (tamponamento apertura e WC aggettante lato sud-est -**
tamponamento apertura ad arco lato nord-ovest - recente
rifacimento della parte basamentale del fienile - presenza inferriate
PT)

muratura **mediocre**
copertura **mediocre**
intonaco **pessimo**
infissi **pessimo**
generale **mediocre**

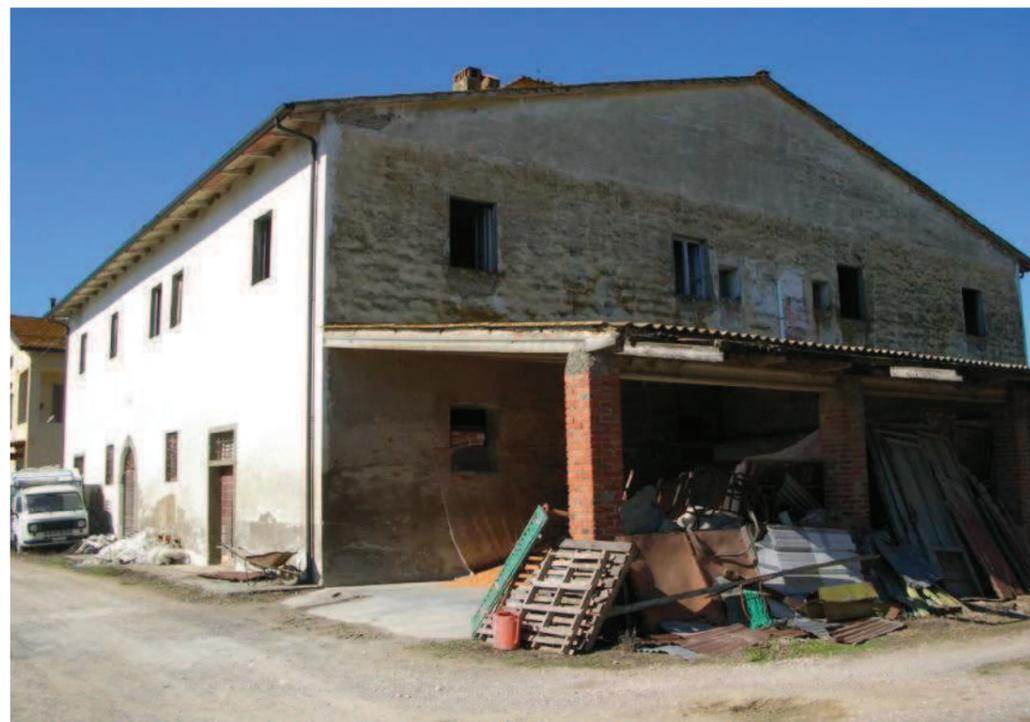
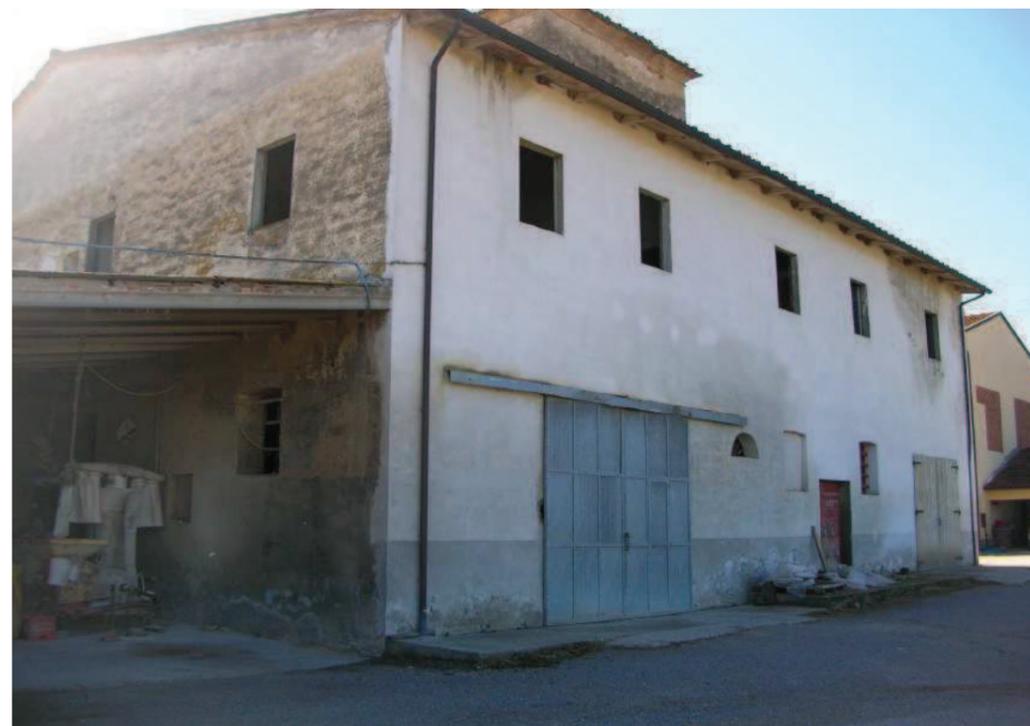
Foto Aerea

muratura **mattoni**
intonaco **presente (ocra)**
copertura **laterocemento**
falde **2**
gronda **laterizio**
manto **coppi e embrici**
porta d'accesso **legno - "alla mercantile" con rosta sopra luce ad arco in ferro battuto**
infissi **legno - a cornice arrestata con controportelli**

colombaia **arretrata a quattro falde con due semplici aperture ad arco di cui una tamponata**
aia **in mezzane disposte a ricorsi paralleli e giunti sfalsati prospiciente il fienile lato nord-ovest**
marginetta \ **comignolo**
altro **comignolo**
elementi di decoro **finestre incorniciate con stipiti, davanzali e architravi in pietra arenaria - portale d'ingresso incorniciato in pietra - blasone in ceramica porcellanata lato sud-ovest - grigliati in legno PT**

tipologiche **gravi (rifacimento della struttura della copertura in laterocemento con modifica delle falde da padiglione a capanna - accorpamento di strutture realizzate in periodo successivo lato nord - est)**
architettoniche **medie (tamponamento e risagomatura in cemento di aperture PT - marciapiede perimetrale in cemento - pluviali e canali di gronda in rame - tinteggiatura in bianco lato sud-est e nord-ovest - serramento metallico magazzino lato nord-ovest)**

muratura **buono**
copertura **buono**
intonaco **mediocre**
infissi **mediocre**
generale **buono**

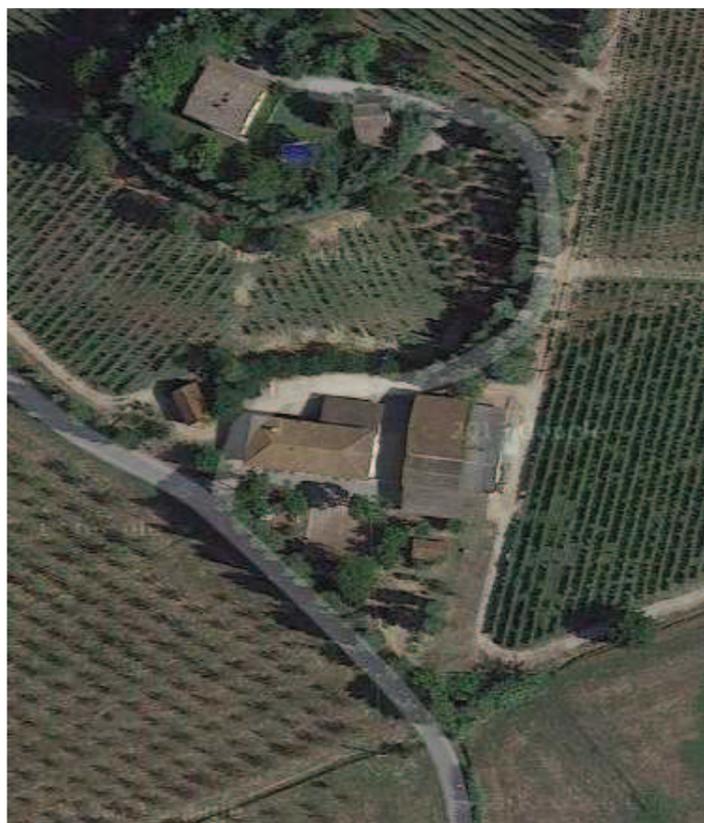
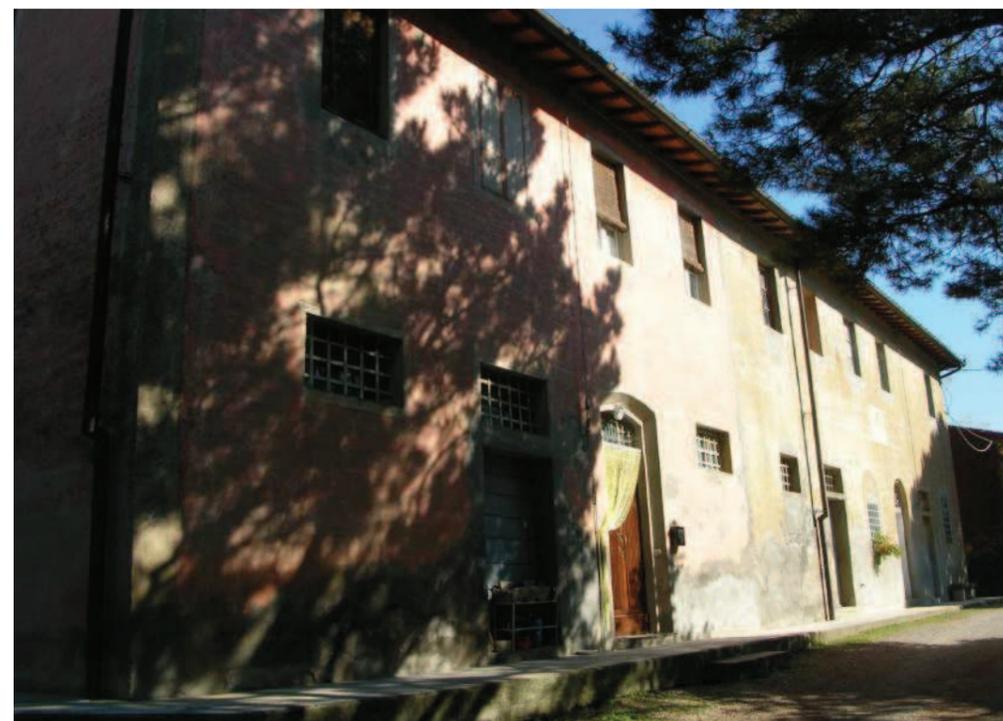
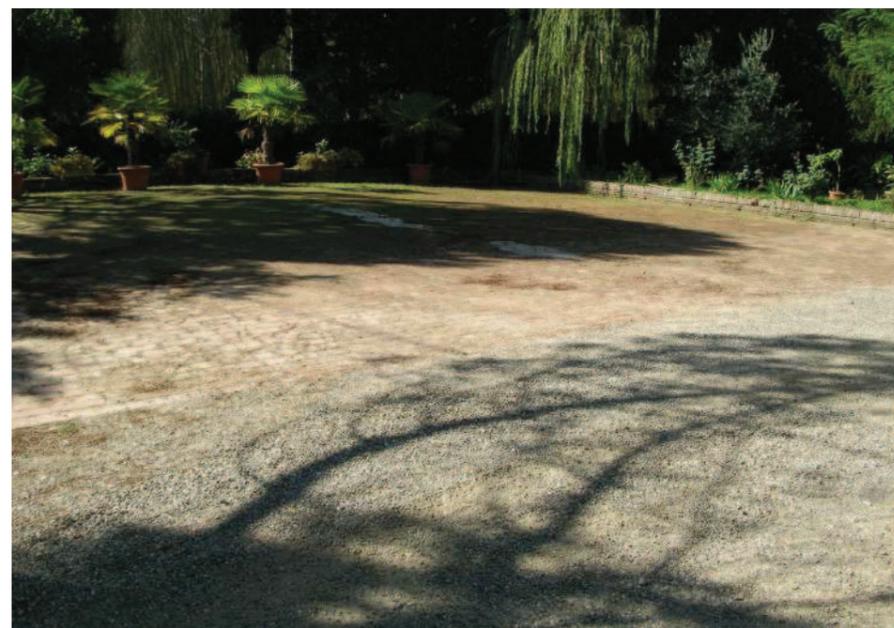
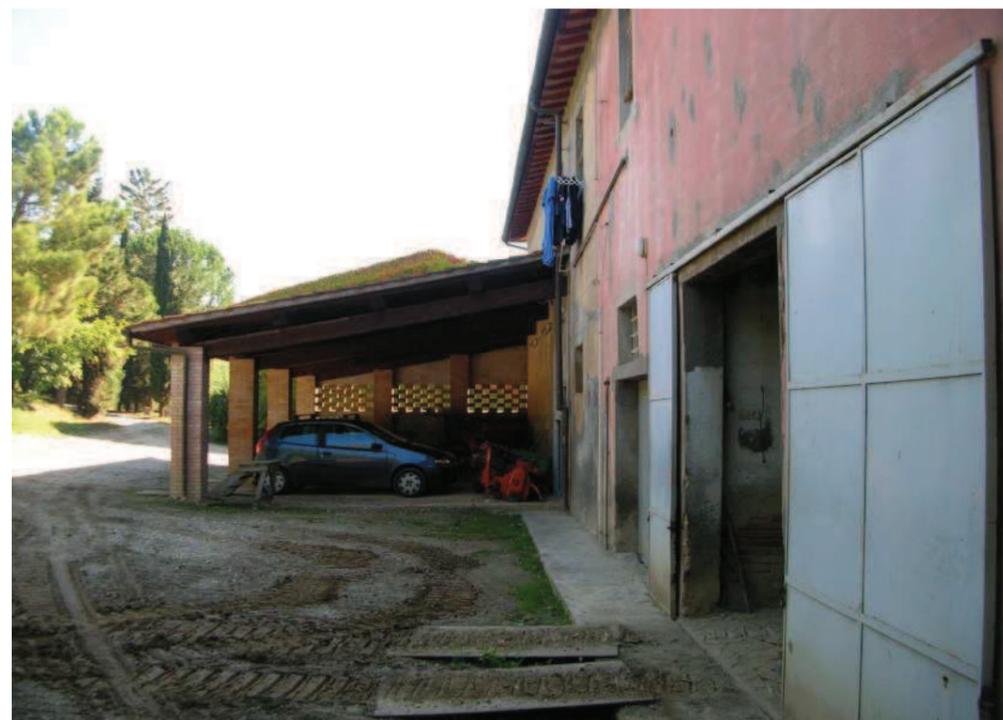
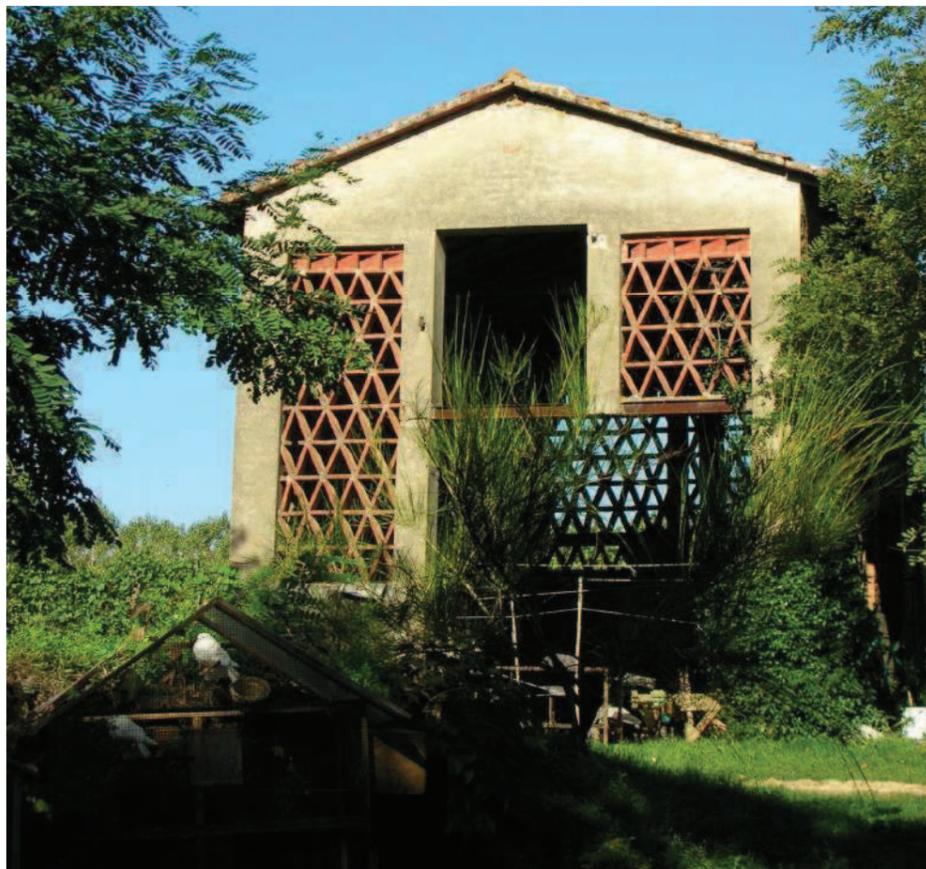
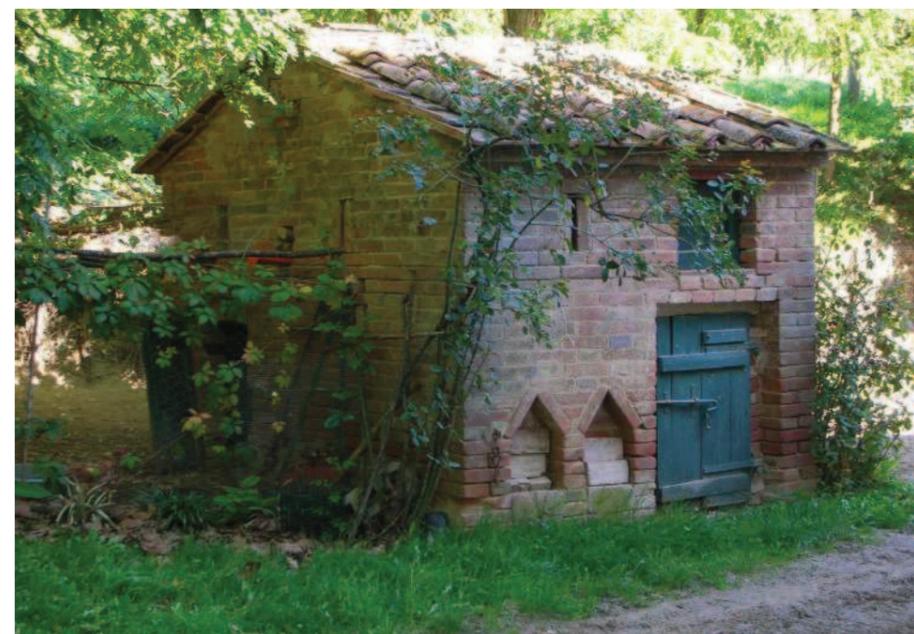
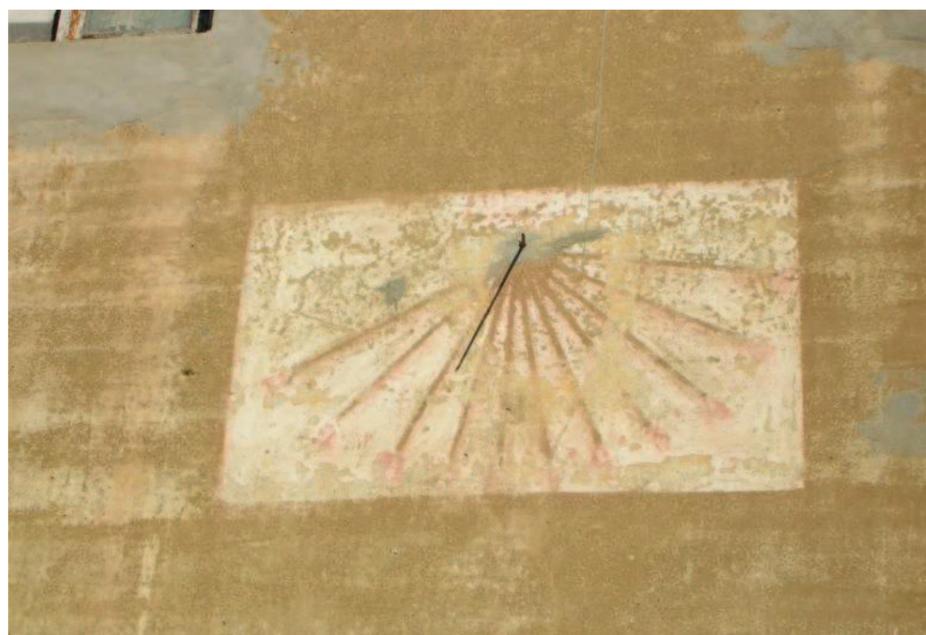
Foto Aerea

muratura **mattoni**
intonaco **presente (ocra)**
copertura **legno**
falde **4**
gronda **legno**
manto **coppi e embrici**
porta d'accesso **legno - a fodera semplice con traverse e montanti e rosta
sopraluce ad arco in ferro battuto**
infissi **legno - a cornice arrestata con controsportelli**

colombaia \
profferlo \
aia **sul prospetto principale a schiena d'asino in mezzane disposte
a ricorsi paralleli e giunti sfalsati**
pollaio porcilaia **corpo separato lato nord**
altro **pini - cipressi**
elementi di decoro **meridiana dipinta sull'intonaco del fronte principale - fascia
decorativa dipinta a tutte le aperture e cantonali di colore
grigio**

tipologiche leggere (ristrutturazione distributiva interna - aggiunta tettoia non
storicizzata lato nord)
architettoniche gravi (cordolo perimetrale in c.a. e rifacimento della struttura della
copertura - riteggiatura porzione di edificio in rosa - infisso
metallico accesso magazzino - tamponamento aperture PT lato sud -
marciapiede perimetrale in cemento - canne fumarie in
prefabbricato - risagomatura in cemento di tutte le aperture - pluviali
e canali di gronda in rame)

muratura **buono**
copertura **ottimo**
intonaco **buono**
infissi **mediocre**
generale **buono**
