fonte: variante al piano regolatore generale per le zone agricole ai sensi della L.R. 64/95  
censimento dei fabbricati di valore architettonico-ambientale

dati identificativi del fabbricato

toponimo villa Roffia, Trinci, Cecchi  
via San Quintino  
località San Quintino  
dati catastali foglio 66  
part 103-104-98-158  
datazione ant. 1700

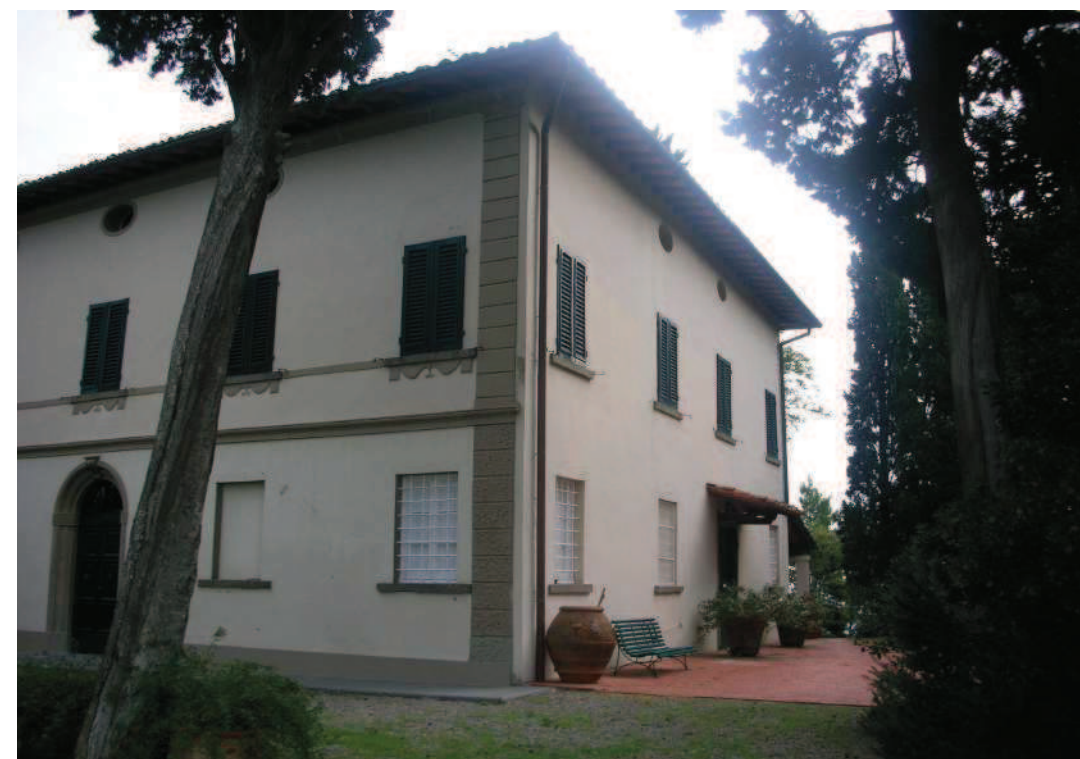
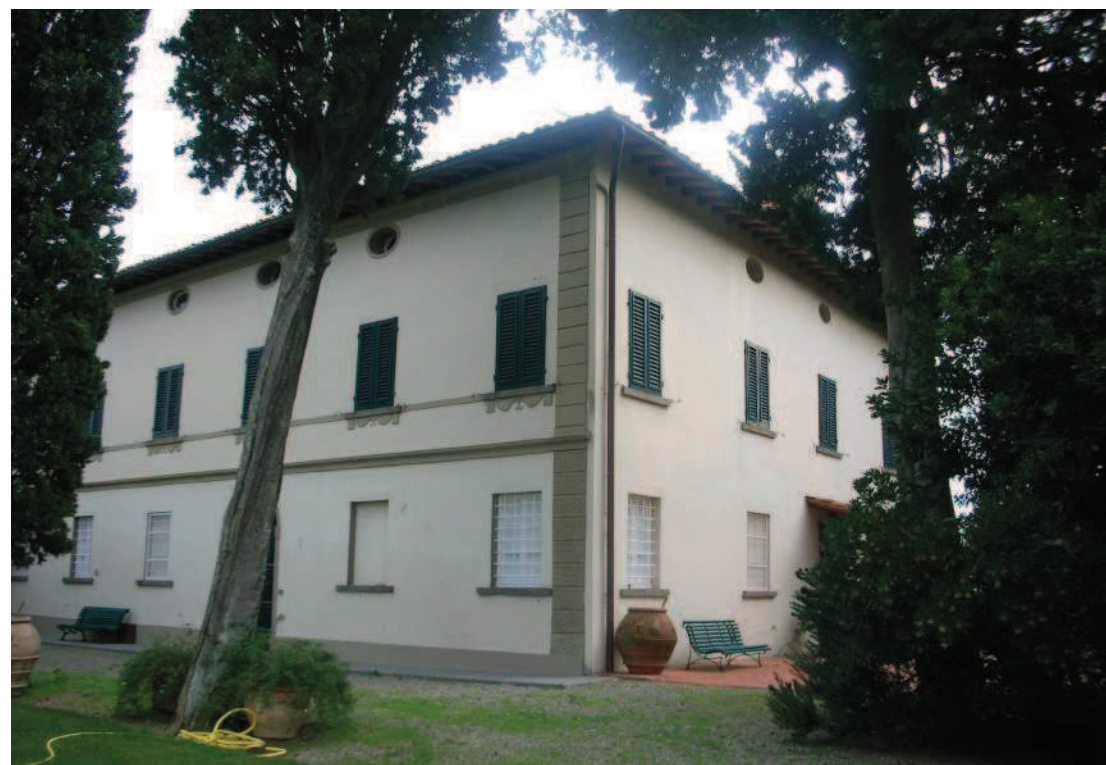
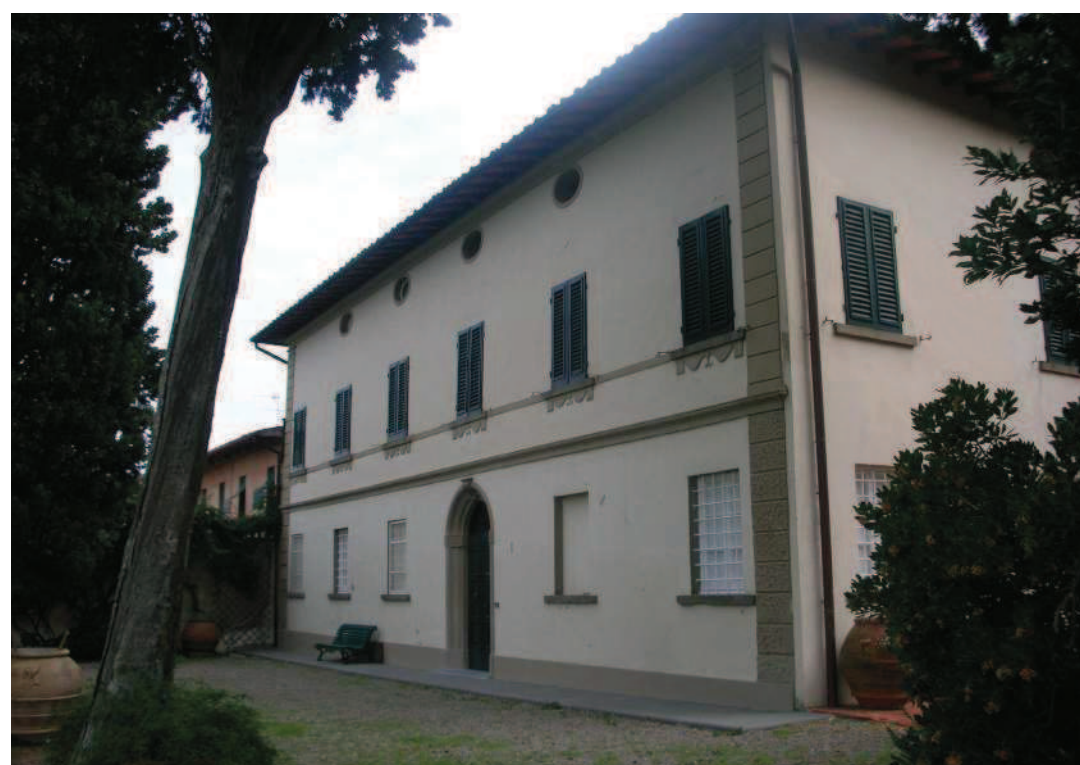
muratura mattoni con porzioni a sacco resti di un'antica torre  
intonaco presente (bianco)  
copertura legno  
falde padiglione  
gronda legno  
manto coppi e embrici  
porta d'accesso legno - a doppia fodera con specchiature bugnate e rosta  
sopraluce ad arco in ferro battuto  
infissi legno - a cornice arrestata con contosportelli a PT e con  
persiane a PP

tipologiche assenti  
architettoniche leggere (ingresso laterale della villa con tettoia recente in legno e  
laterizio sul lato sud - superfetazioni lato est - pluviali e canali di  
gronda in metallo - pavimentazione esterna in cotto lato sud)

muratura ottimo  
copertura ottimo  
intonaco ottimo  
infissi ottimo  
generale ottimo

13 restauro e risanamento conservativo

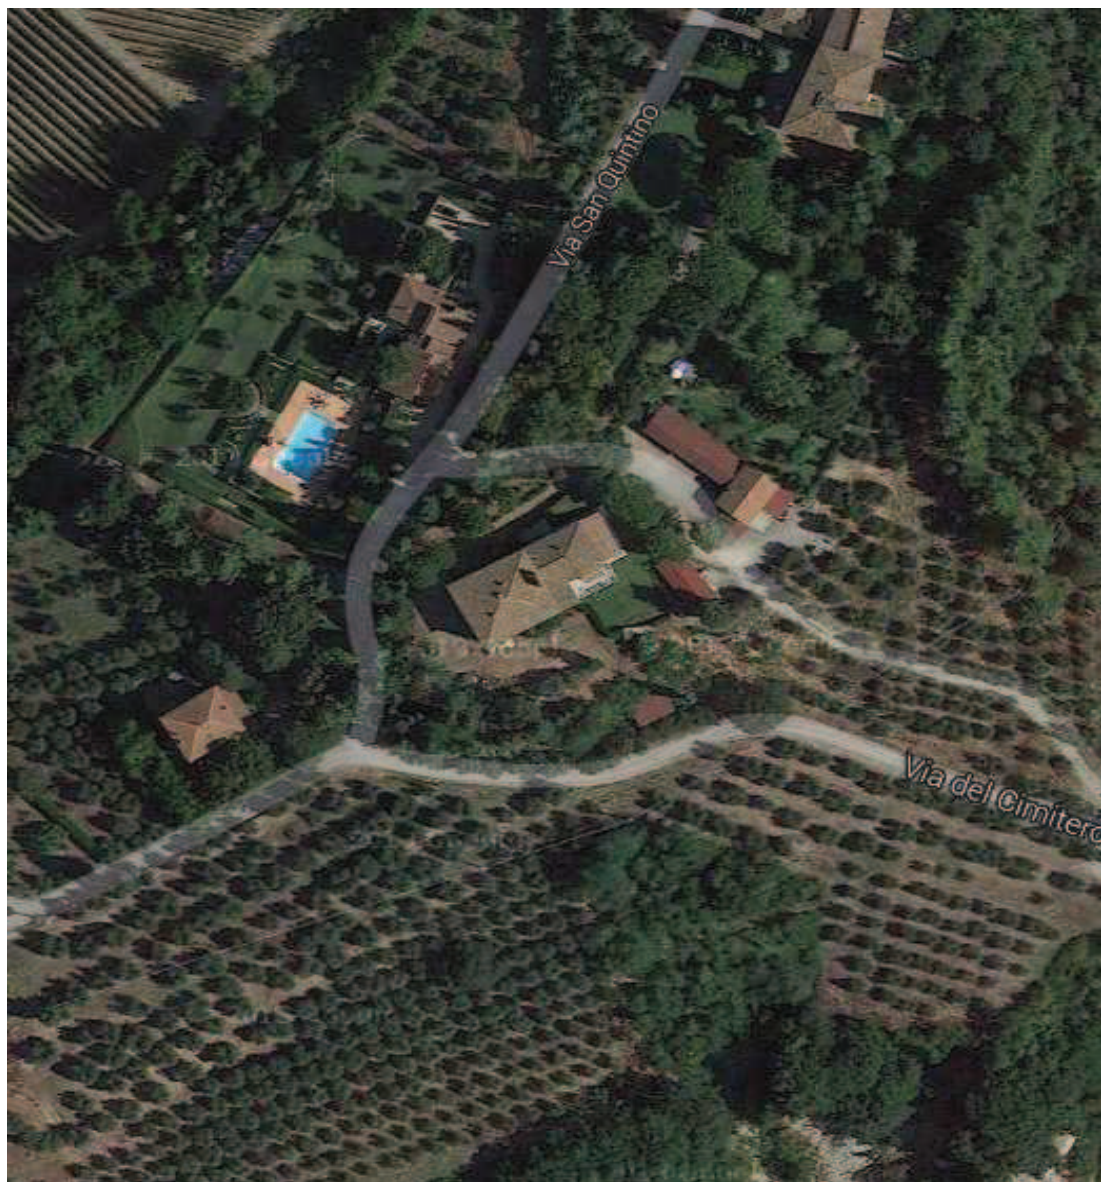
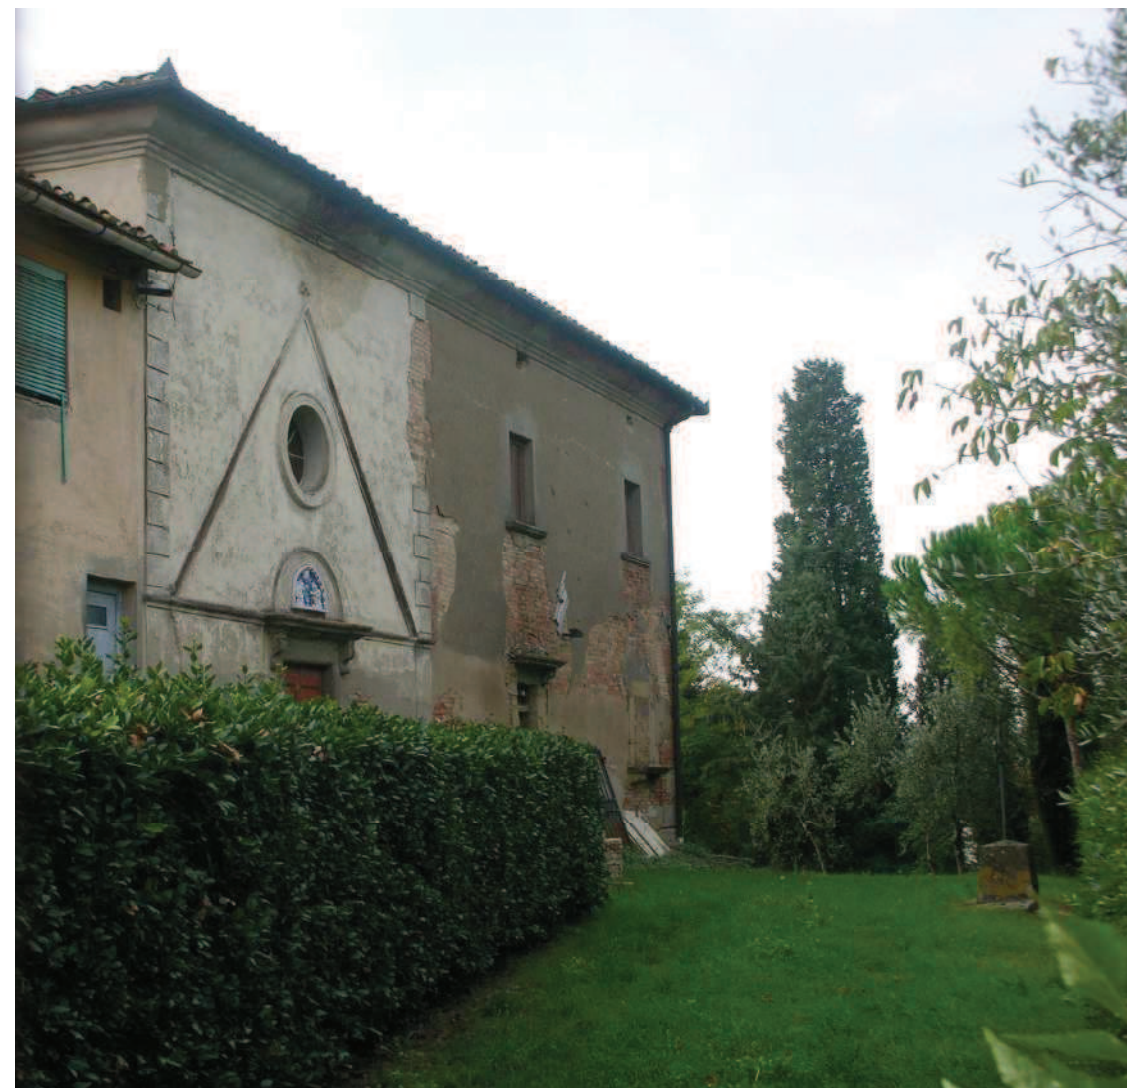
muratura **mattoni con conci di pietra**  
intonaco **in parte**  
copertura **legno**  
falde **3**  
gronda **laterizio**  
manto **coppi e embrici**  
porta d'accesso **legno - a doppia fodera con specchiature bugnate con rosta  
sopraluce in ferro battuto**  
infissi **legno - semplice con controportelli**

tipologiche **assenti**  
architettoniche **leggere (pluviali e canali di gronda in metallo - opere provvisorie di puntellamento in legno delle murature esterne dell'edificio -  
superfetazioni recenti lato sud-est - risagomatura in cemento delle aperture a PP - inserimento inferriate finestre PT)**

muratura **cattivo**  
copertura **mediocre**  
intonaco **pessimo**  
infissi **mediocre**  
generale **cattivo**

**142** **restauro e risanamento conservativo**

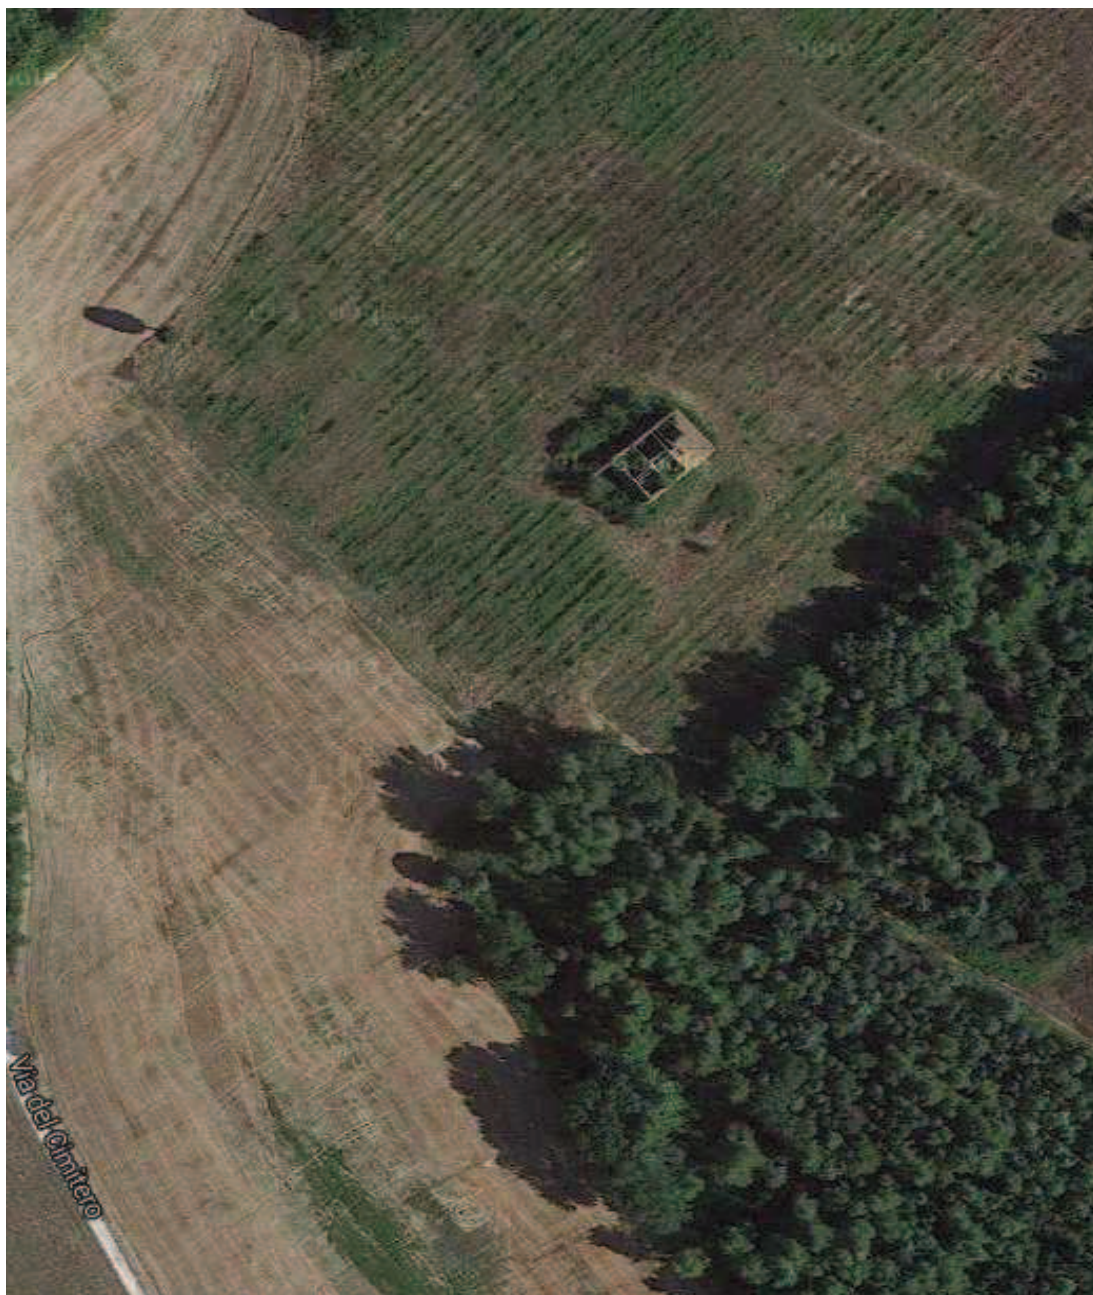
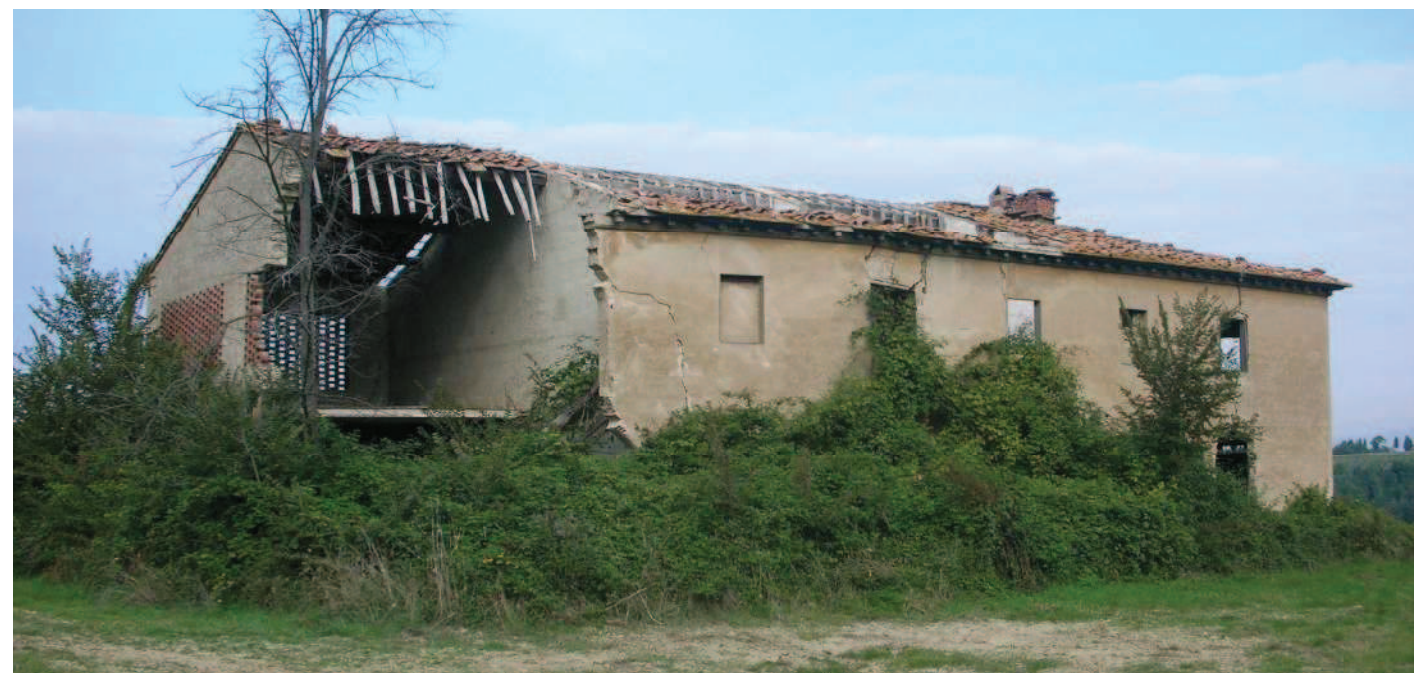
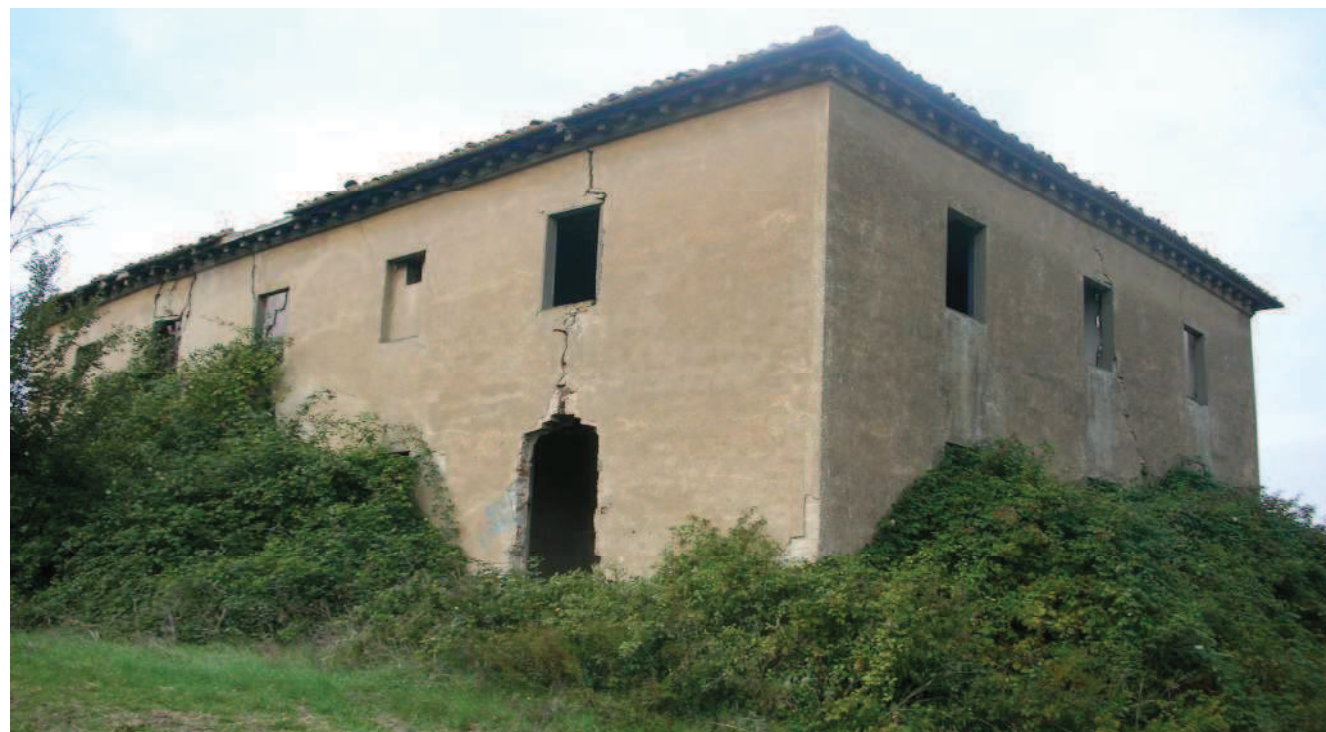
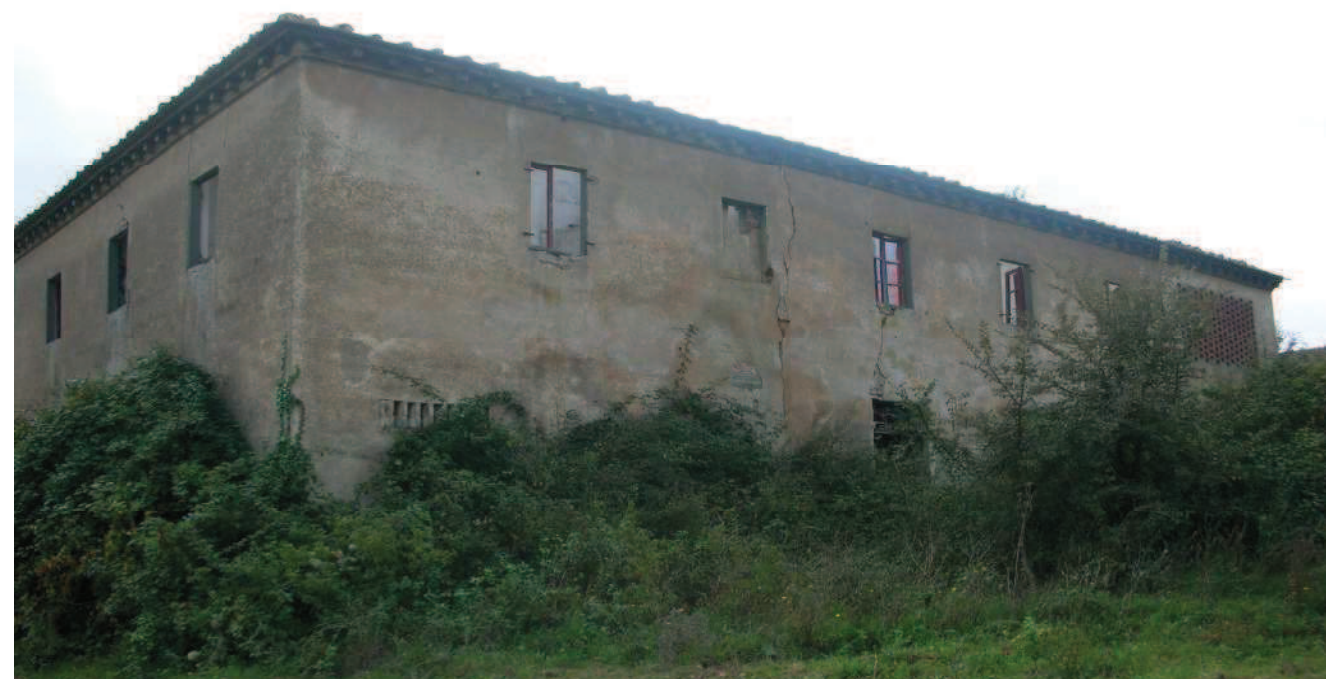
muratura **mista mattoni con blocchi di ghiaia**  
intonaco **presente (ocra)**  
copertura **legno**  
falde **3**  
gronda **laterizio**  
manto **coppi e embrici**  
porta d'accesso **legno - a fodera semplice con traverse e montanti con semplice sopraluce**  
infissi **legno - a cornice arrestata con controportelli**

tipologiche assenti  
architettoniche assenti

muratura cattivo  
copertura cattivo  
intonaco mediocre  
infissi pessimo  
generale cattivo

154 RTR-4

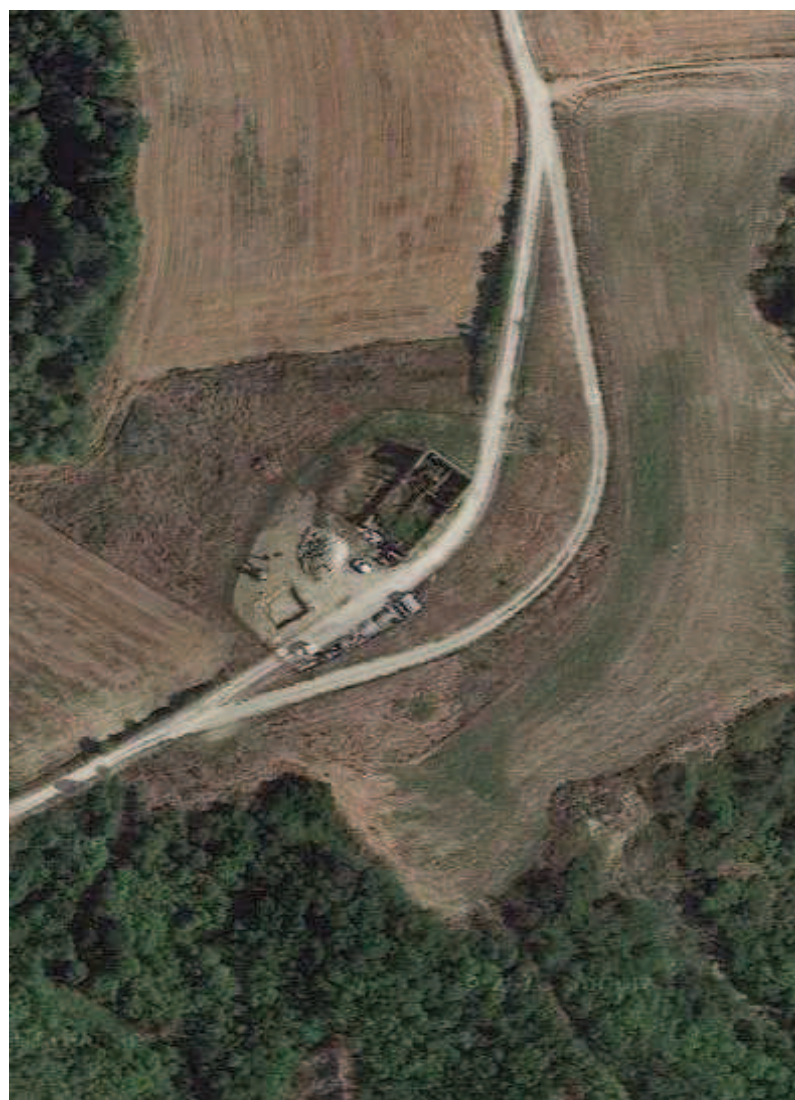
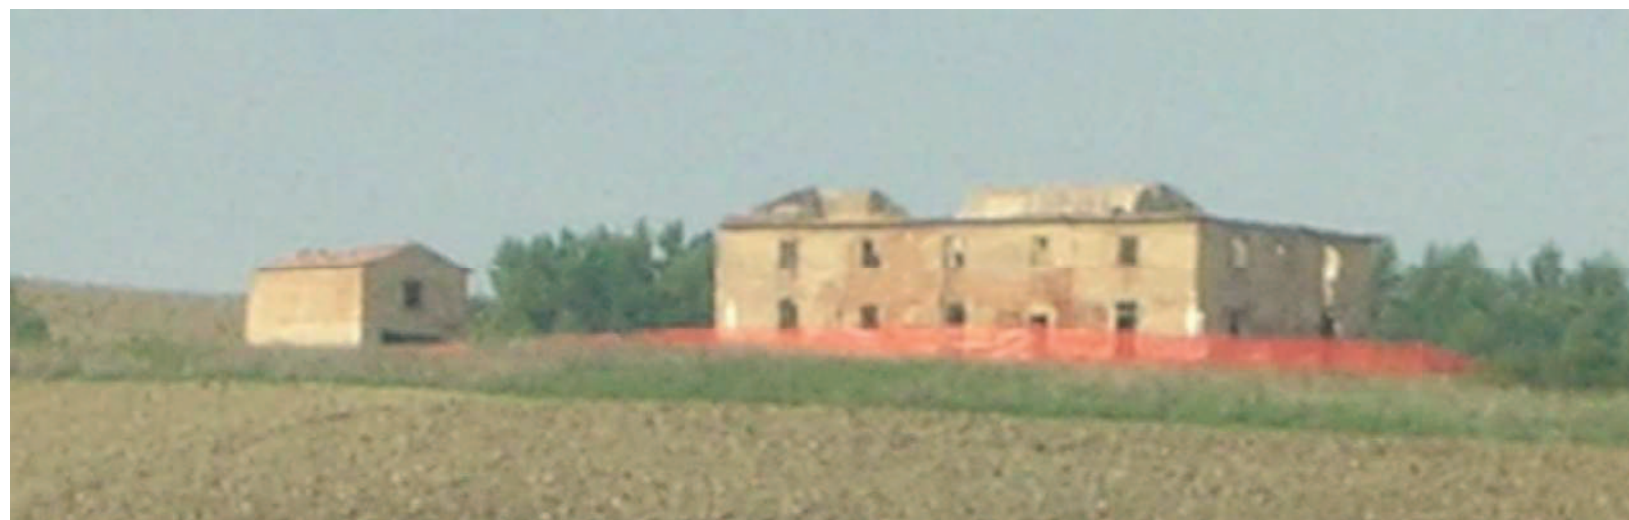
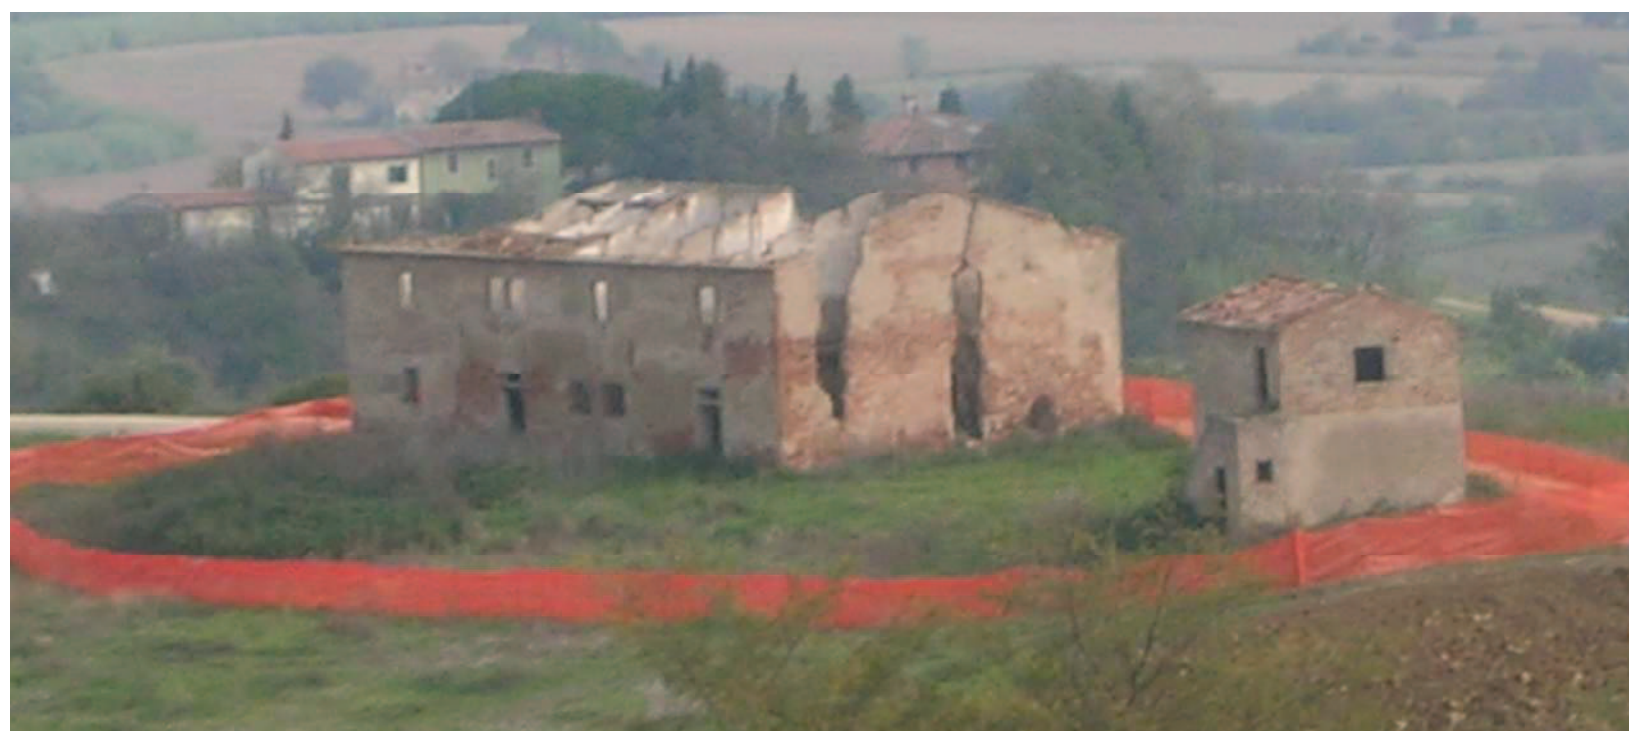
muratura **mista mattoni con blocchi di ghiaia (ammorsature in pietra arenaria )**  
intonaco **tracce**  
copertura **legno**  
falde **2**  
gronda **laterizio**  
manto **coppi e embrici**  
porta d'accesso **legno**  
infissi **legno - a cornice arrestata con controsportelli**

tipologiche **assenti**  
architettoniche **leggere (tamponamento di portale ad arco PT e di alcune aperture PP)**

muratura **pessimo**  
copertura **pessimo**  
intonaco **pessimo**  
infissi **pessimo**  
generale **pessimo**

**155 RTR-4**

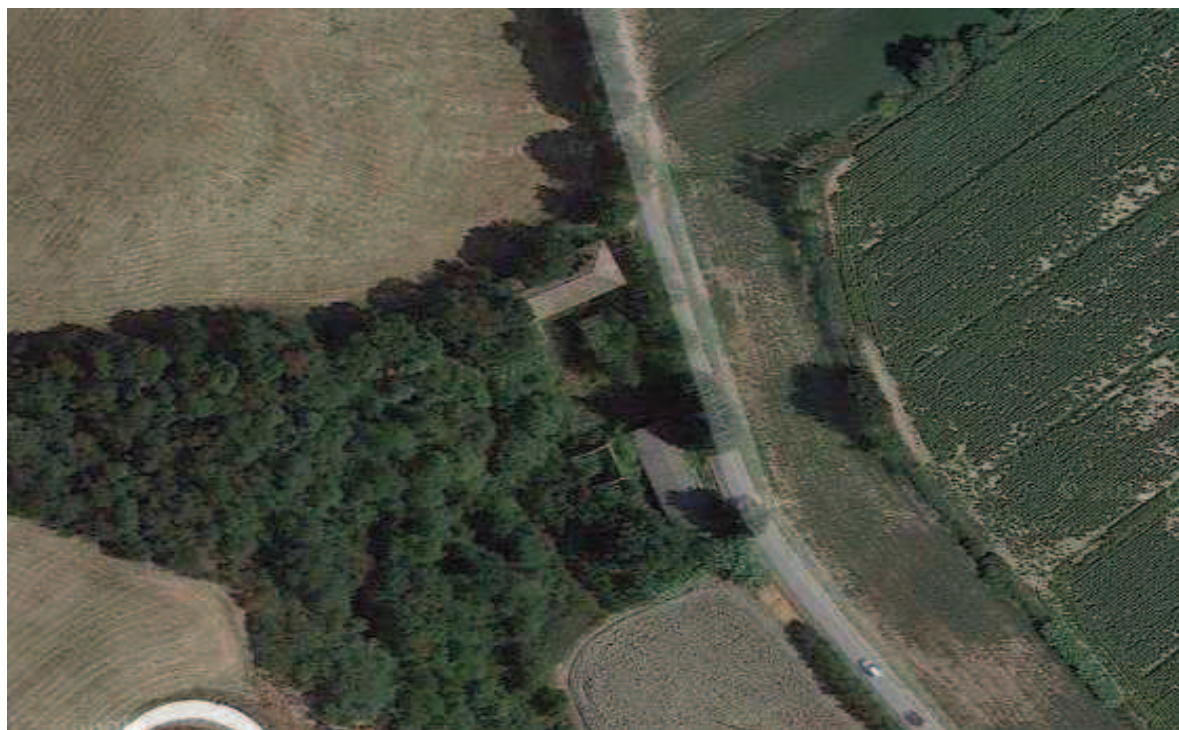
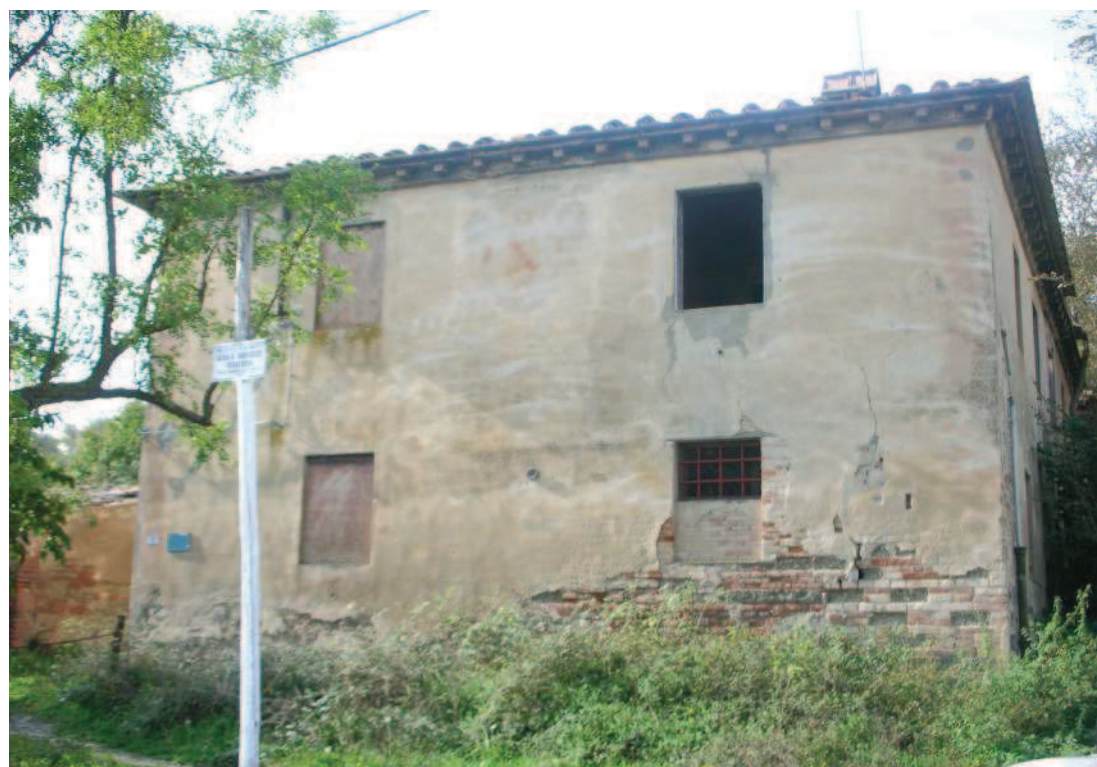
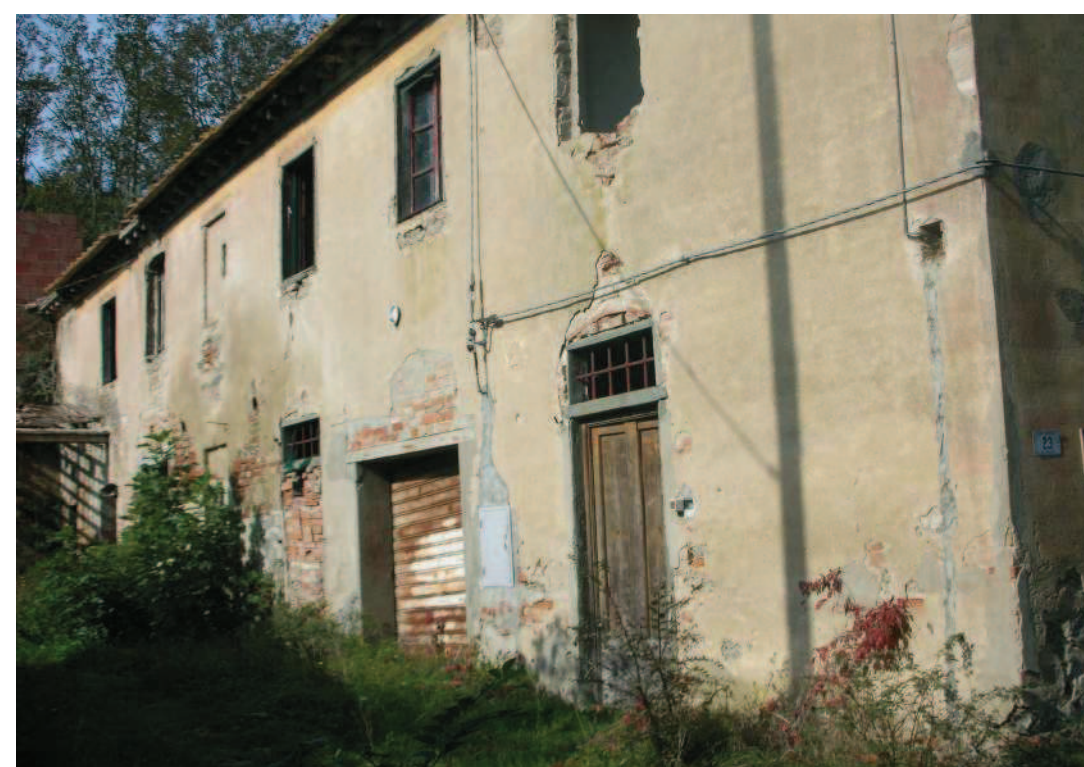
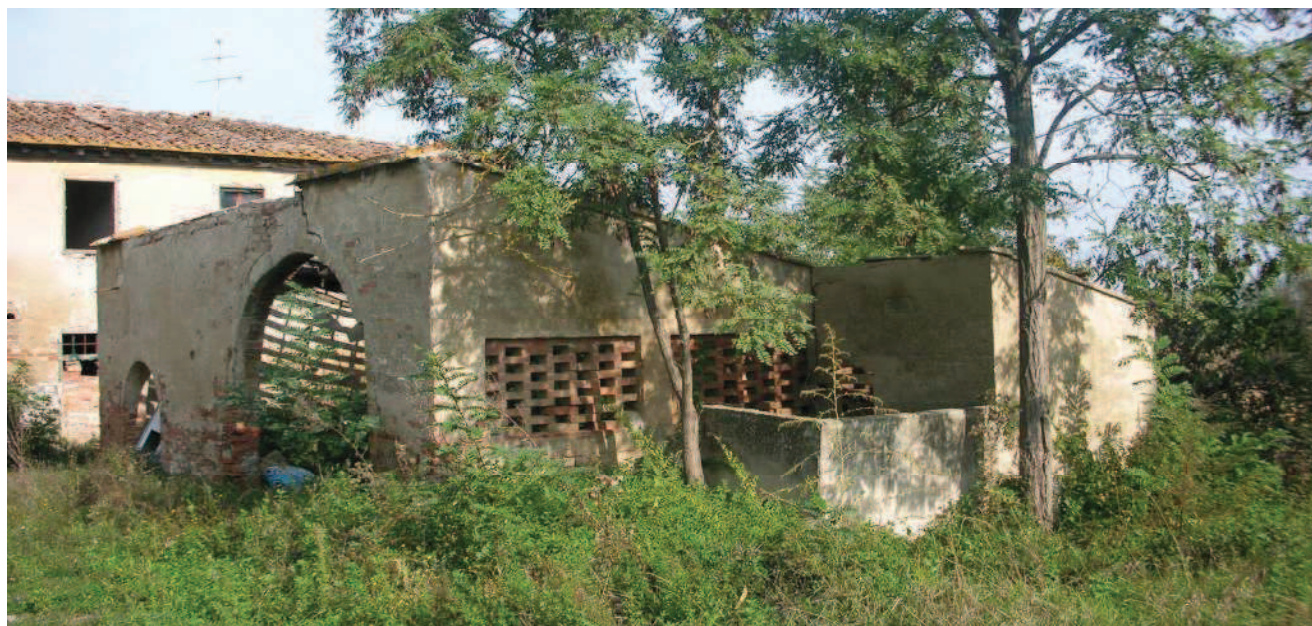
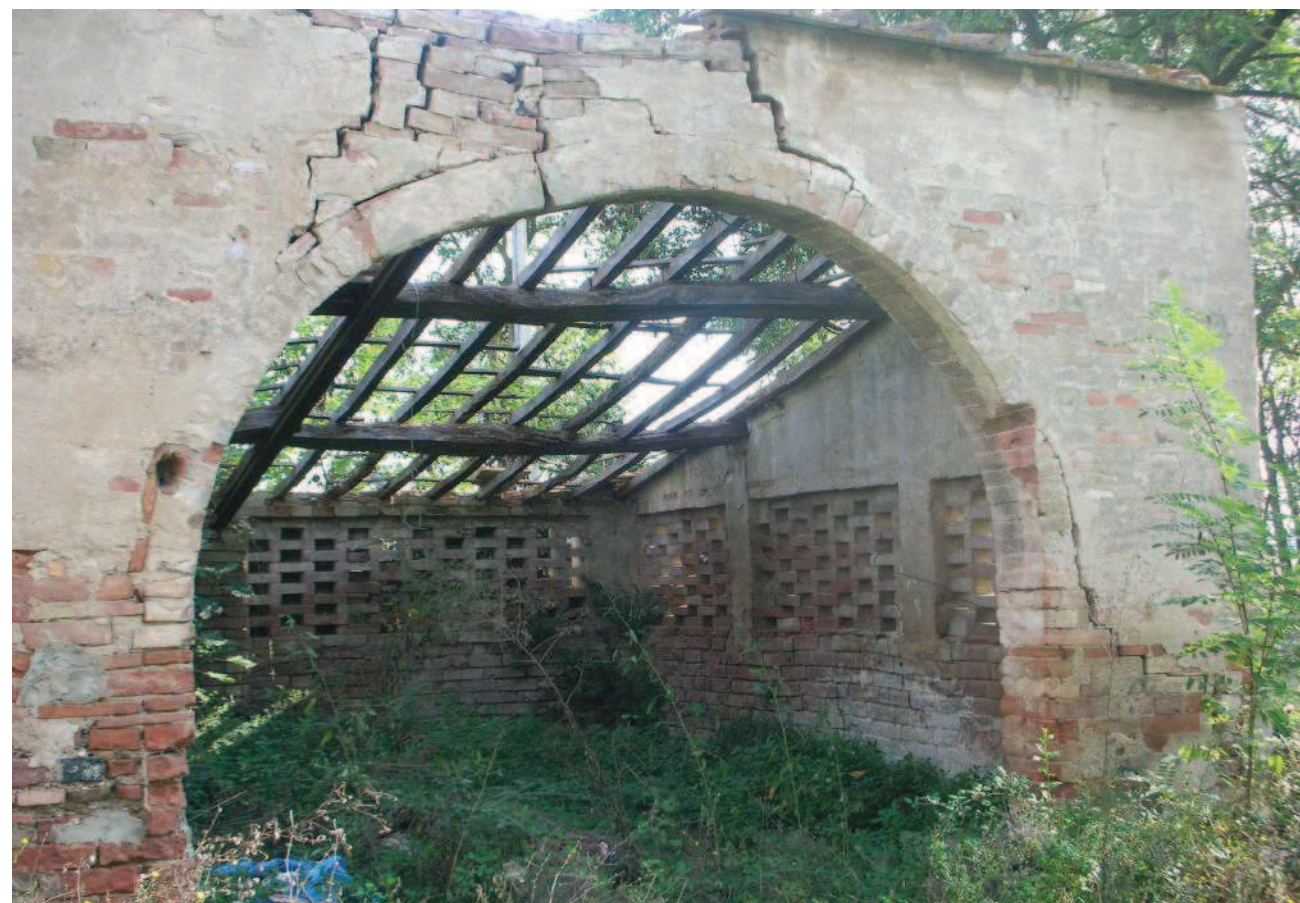
muratura **mista mattoni con blocchi di ghiaia**  
intonaco **presente**  
copertura **legno**  
falde **3**  
gronda **laterizio**  
manto **coppi e embrici**  
porta d'accesso **legno - a fodera semplice con traverse e montanti e semplice soprauce**  
infissi **legno - a cornice arrestata con controportelli**

tipologiche assenti  
architettoniche leggere (inserimento infisso metallico lato sud PT - inserimento architravi in cemento lato sud PT - scarico in PVC lato nord - tettoia di recente fattura a protezione del corpo annesso)

muratura **mediocre**  
copertura **cattivo**  
intonaco **mediocre**  
infissi **cattivo**  
generale **mediocre**

324 RTR-3

325 RTR-2

326 RTR-1

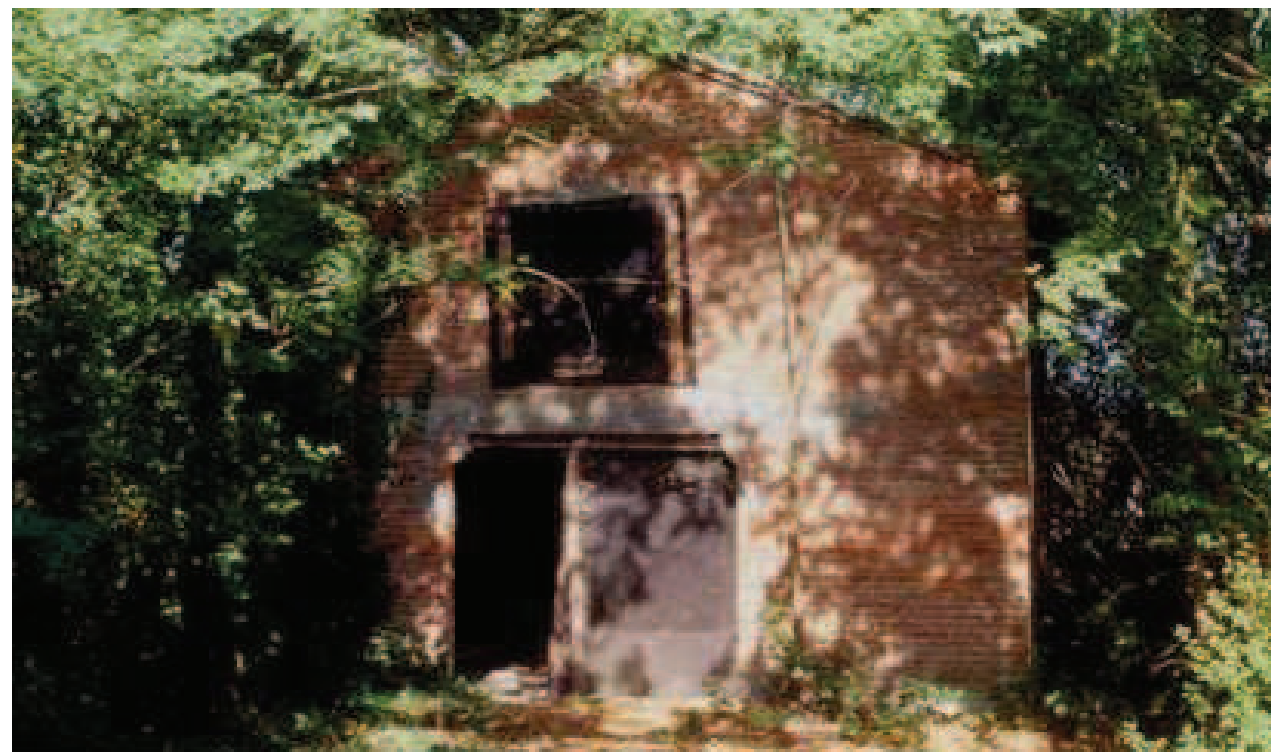
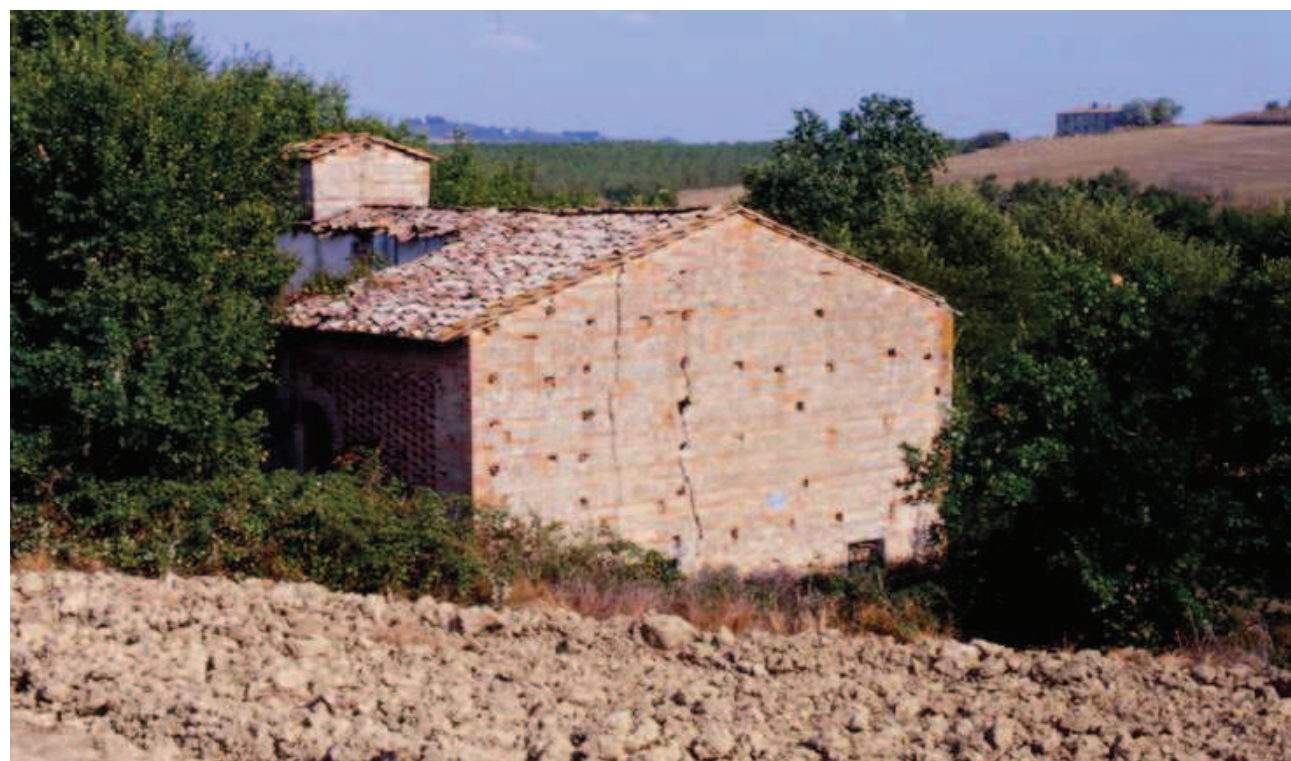
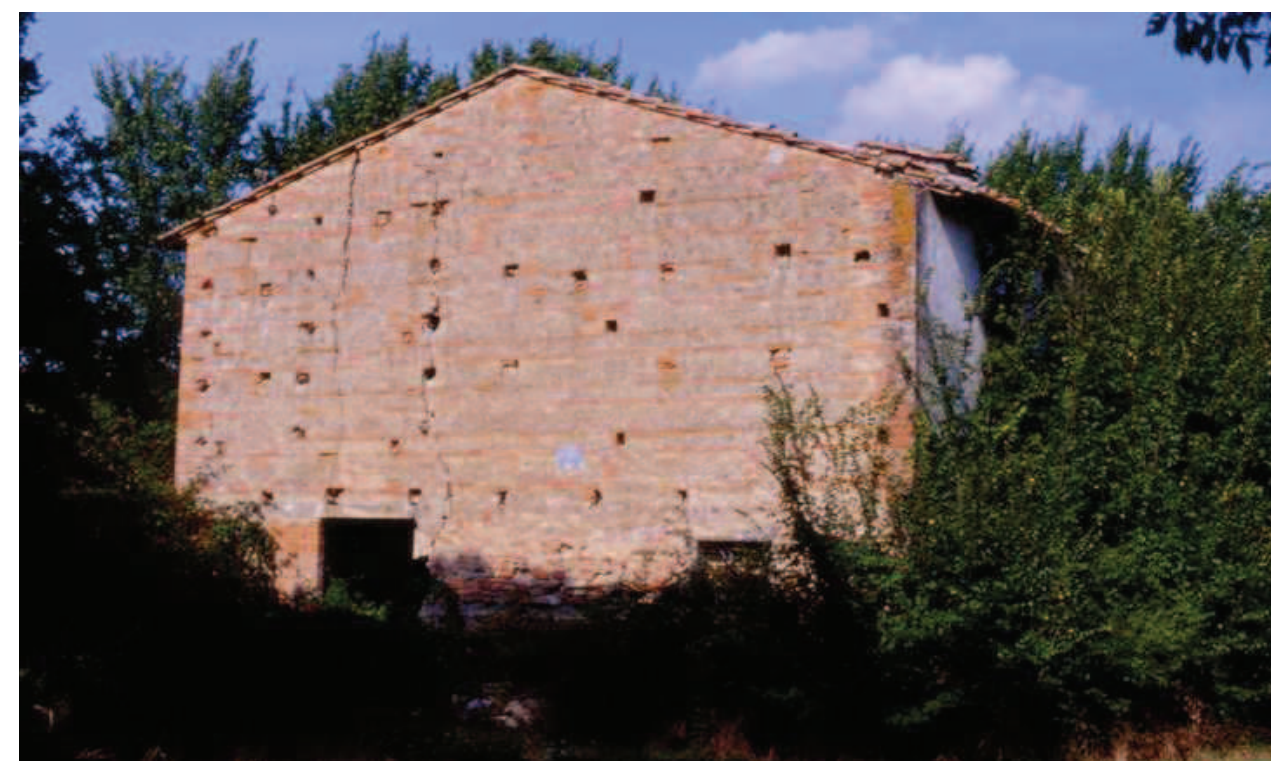
muratura **mista mattoni con blocchi di ghiaia**  
intonaco **in parte**  
copertura **legno**  
falde **2**  
gronda **legno**  
manto **coppi e embrici**  
porta d'accesso **assente**  
infissi **legno - a cornice arrestata con controsportelli**

tipologiche **assenti**  
architettoniche **leggere (tinteggiatura bianca lato sud-est - corpo WC aggettante lato nord-est - tamponamento aperture lato nord-est)**

muratura **cattivo**  
copertura **cattivo**  
intonaco **pessimo**  
infissi **pessimo**  
generale **cattivo**

151	RTR-2
152	RTR-2
