fonte: variante al piano regolatore generale per le zone agricole ai sensi della L.R. 64/95  
censimento dei fabbricati di valore architettonico-ambientale

dati identificativi del fabbricato

toponimo villa Roffia, Trinci, Cecchi  
via San Quintino  
località San Quintino  
dati catastali foglio 66  
part 103-104-98-158  
datazione ant. 1700

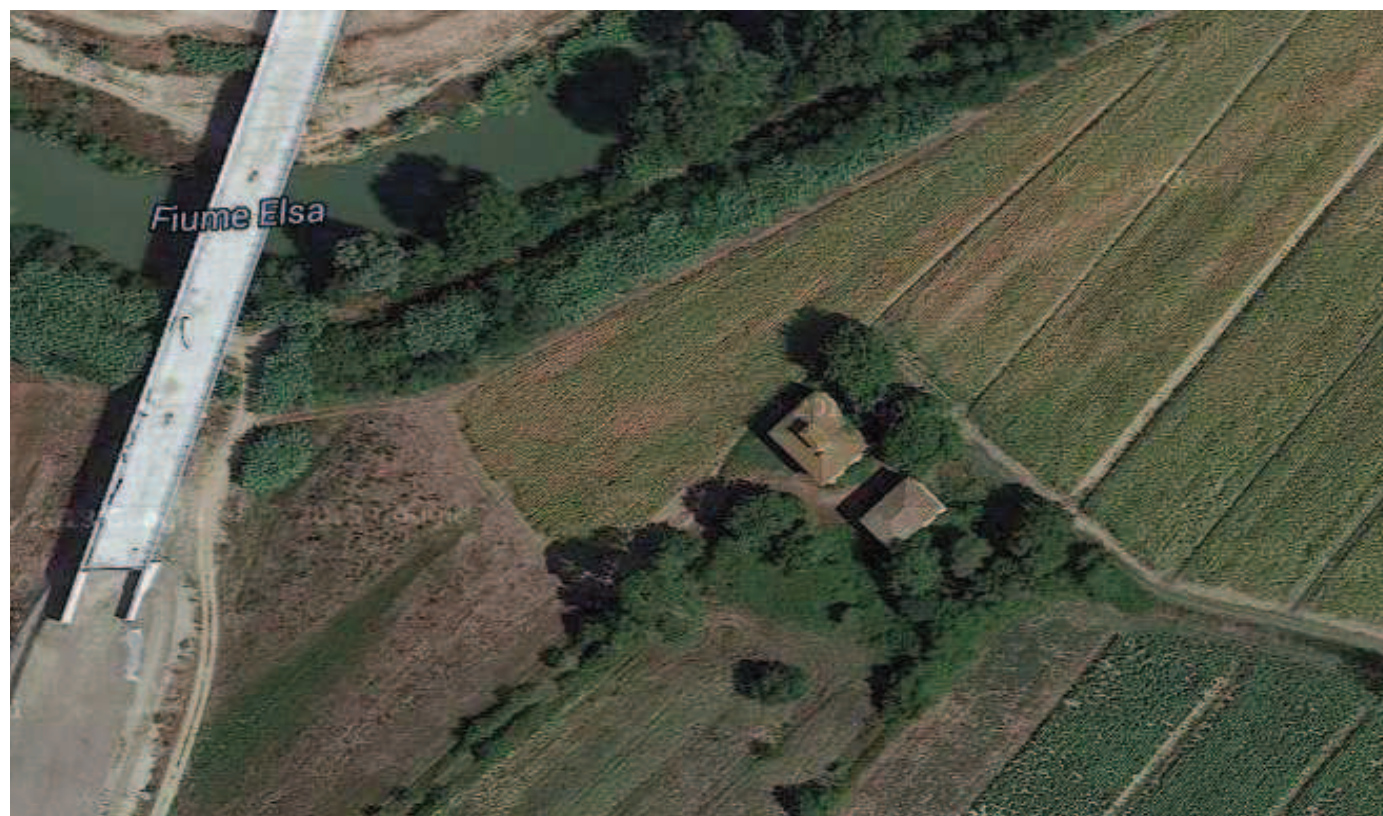
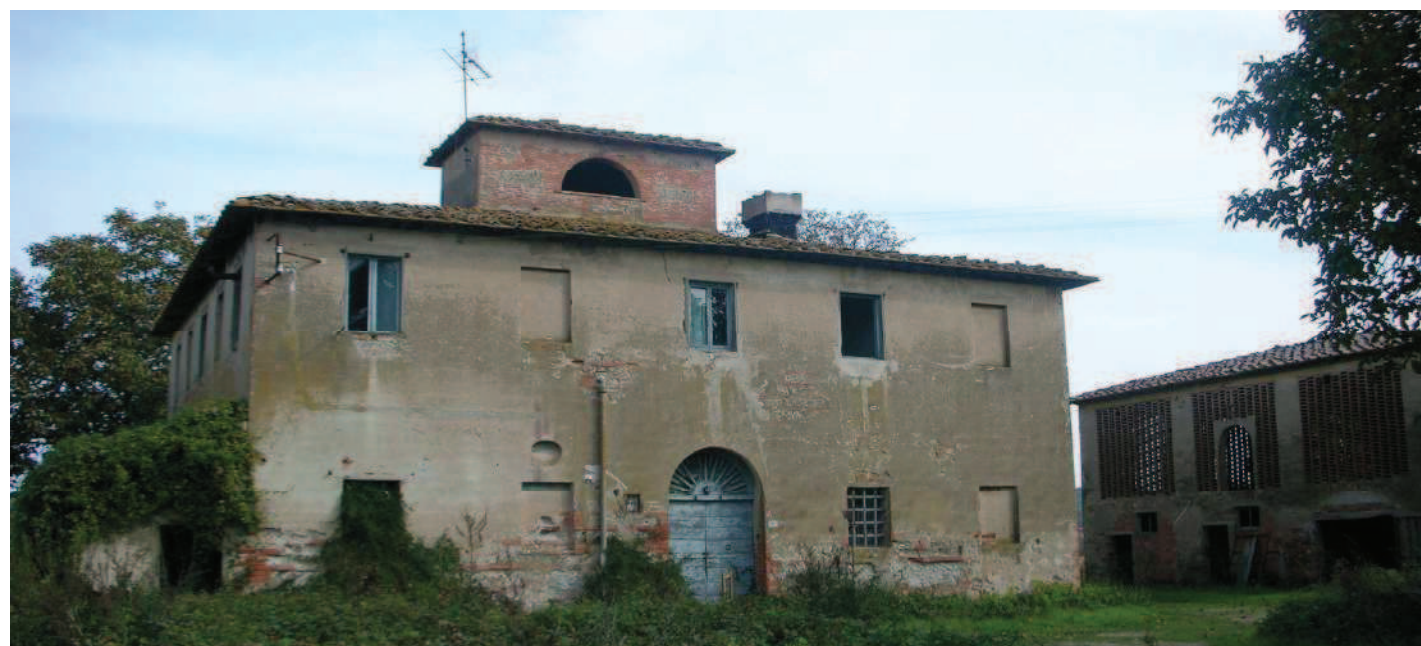
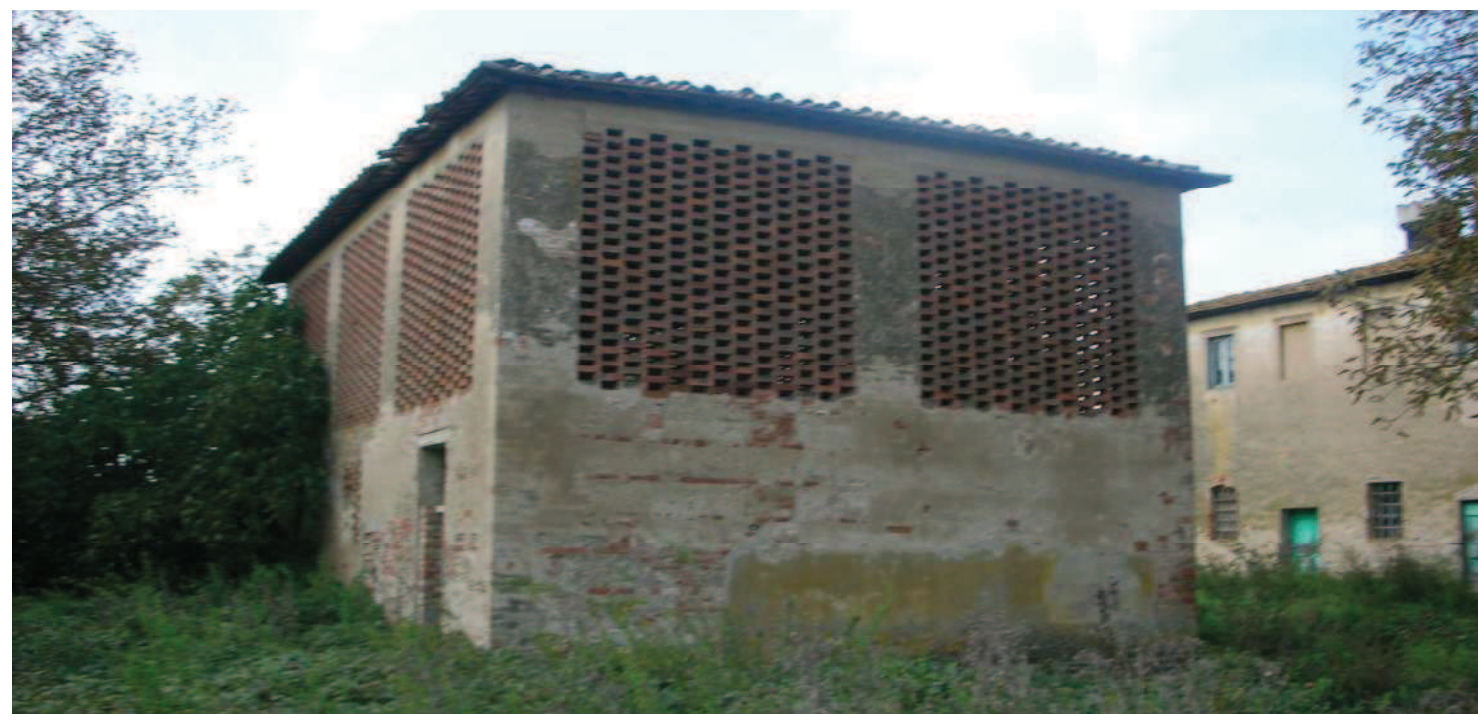
muratura **mista mattoni con blocchi di ghiaia**  
intonaco **presente (ocra)**  
copertura **legno**  
falde **padiglione**  
gronda **legno**  
manto **coppi e embrici**  
porta d'accesso **legno - "alla mercantile" ad arco con rosta soprauce**  
infissi **legno - a cornice arrestata con controportelli**

tipologiche assenti  
architettoniche leggere (scarico WC in PVC inglobato nella muratura - tamponamento aperture lato nord PT)

muratura **buono**  
copertura **buono**  
intonaco **cattivo**  
infissi **mediocre**  
generale **buono**

327	RTR-1
328	RTR-1

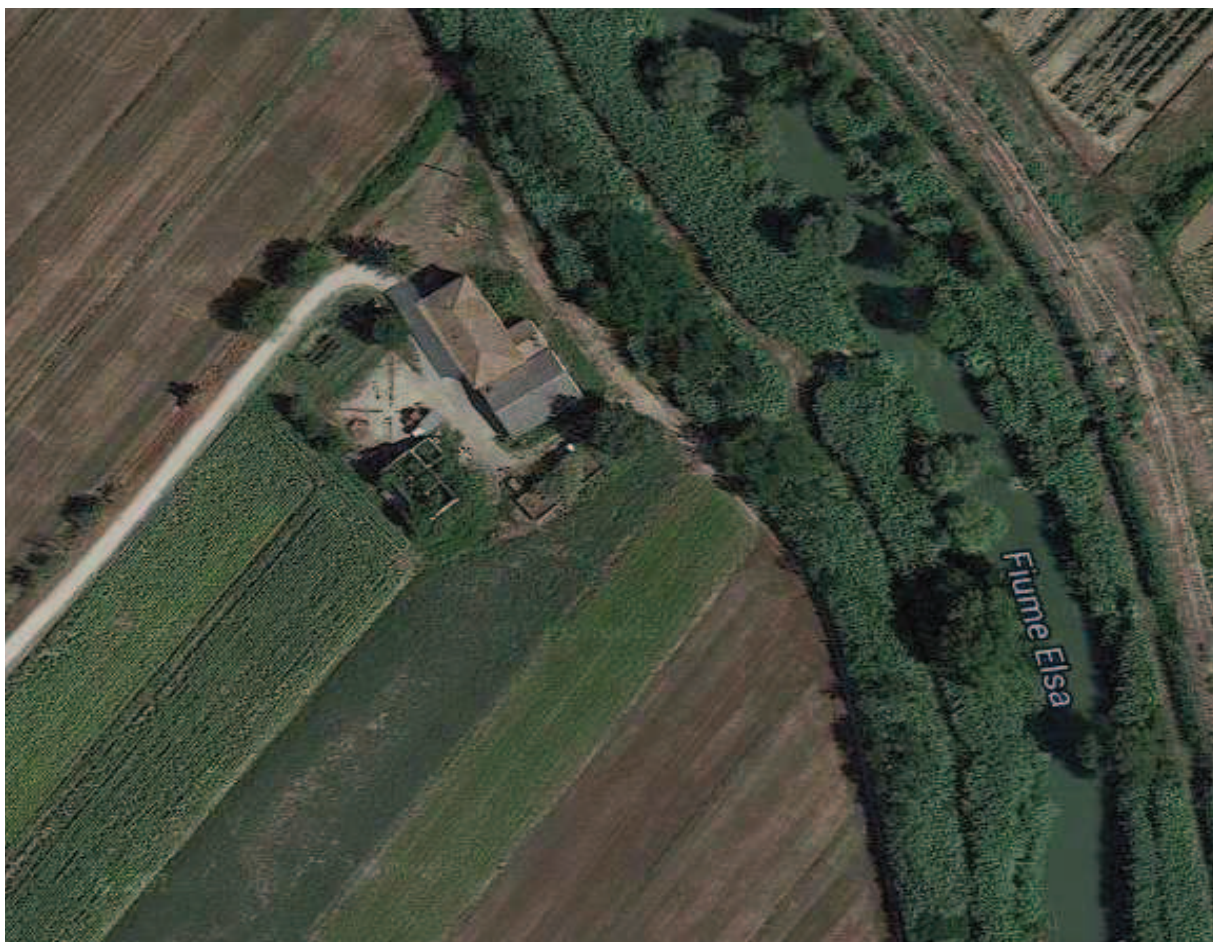
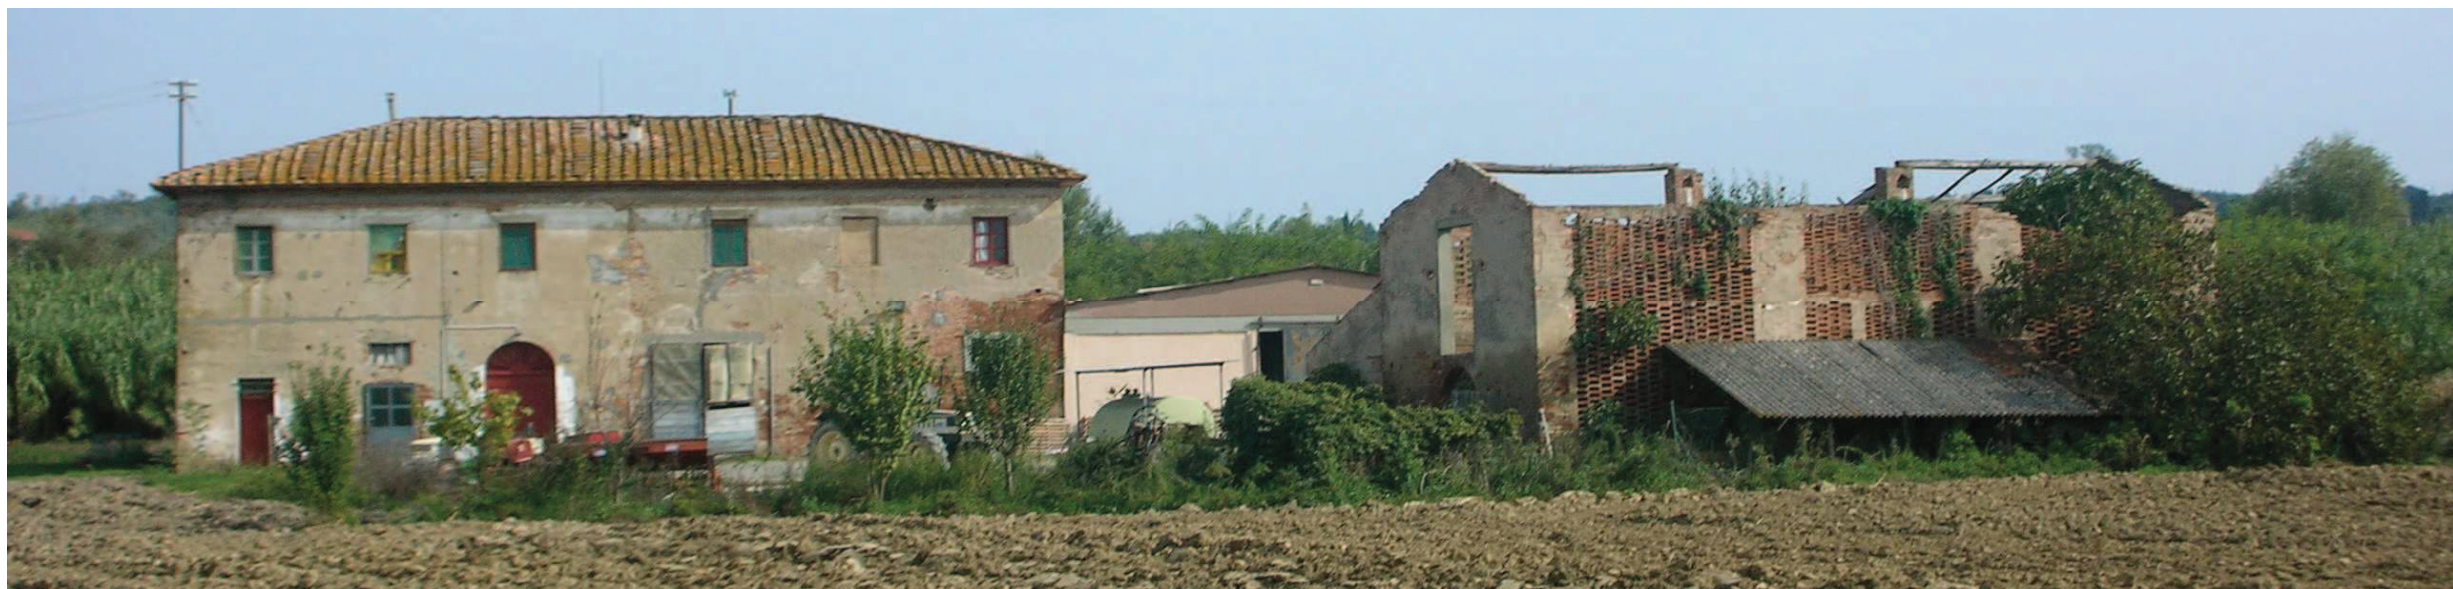
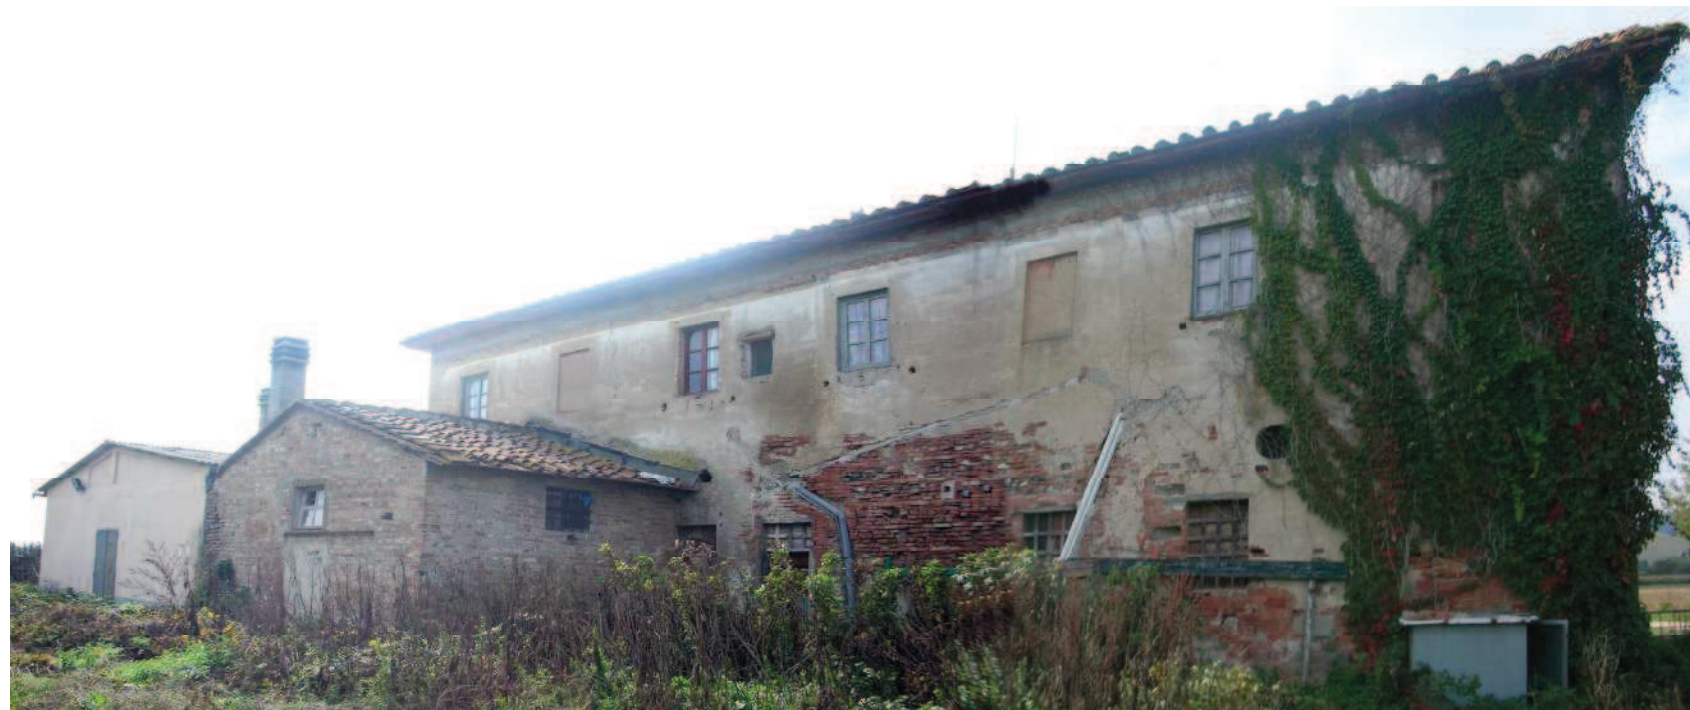
muratura **mattoni**  
intonaco **presente (bianco)**  
copertura **laterocemento**  
falde **padiglione**  
gronda **laterocemento**  
manto **coppi e embrici**  
porta d'accesso **legno - a fodera semplice e rosta ad arco sopra luce**  
infissi **legno - a cornice arrestata con controportelli**

tipologiche **gravi (accorpamento di struttura non storicizzata lato sud-est di notevole dimensioni - superfetazioni lato nord-est)**  
architettoniche **gravi (rifacimento del sottogronda e della struttura di copertura con cordolo perimetrale in c.a. - tamponamento di apertura lato nord-ovest - presenza di infissi metallici lato sud-ovest - cornici in cemento aperture PT lato sud-ovest - pluviale e scarico WC in PVC lato nord-est)**

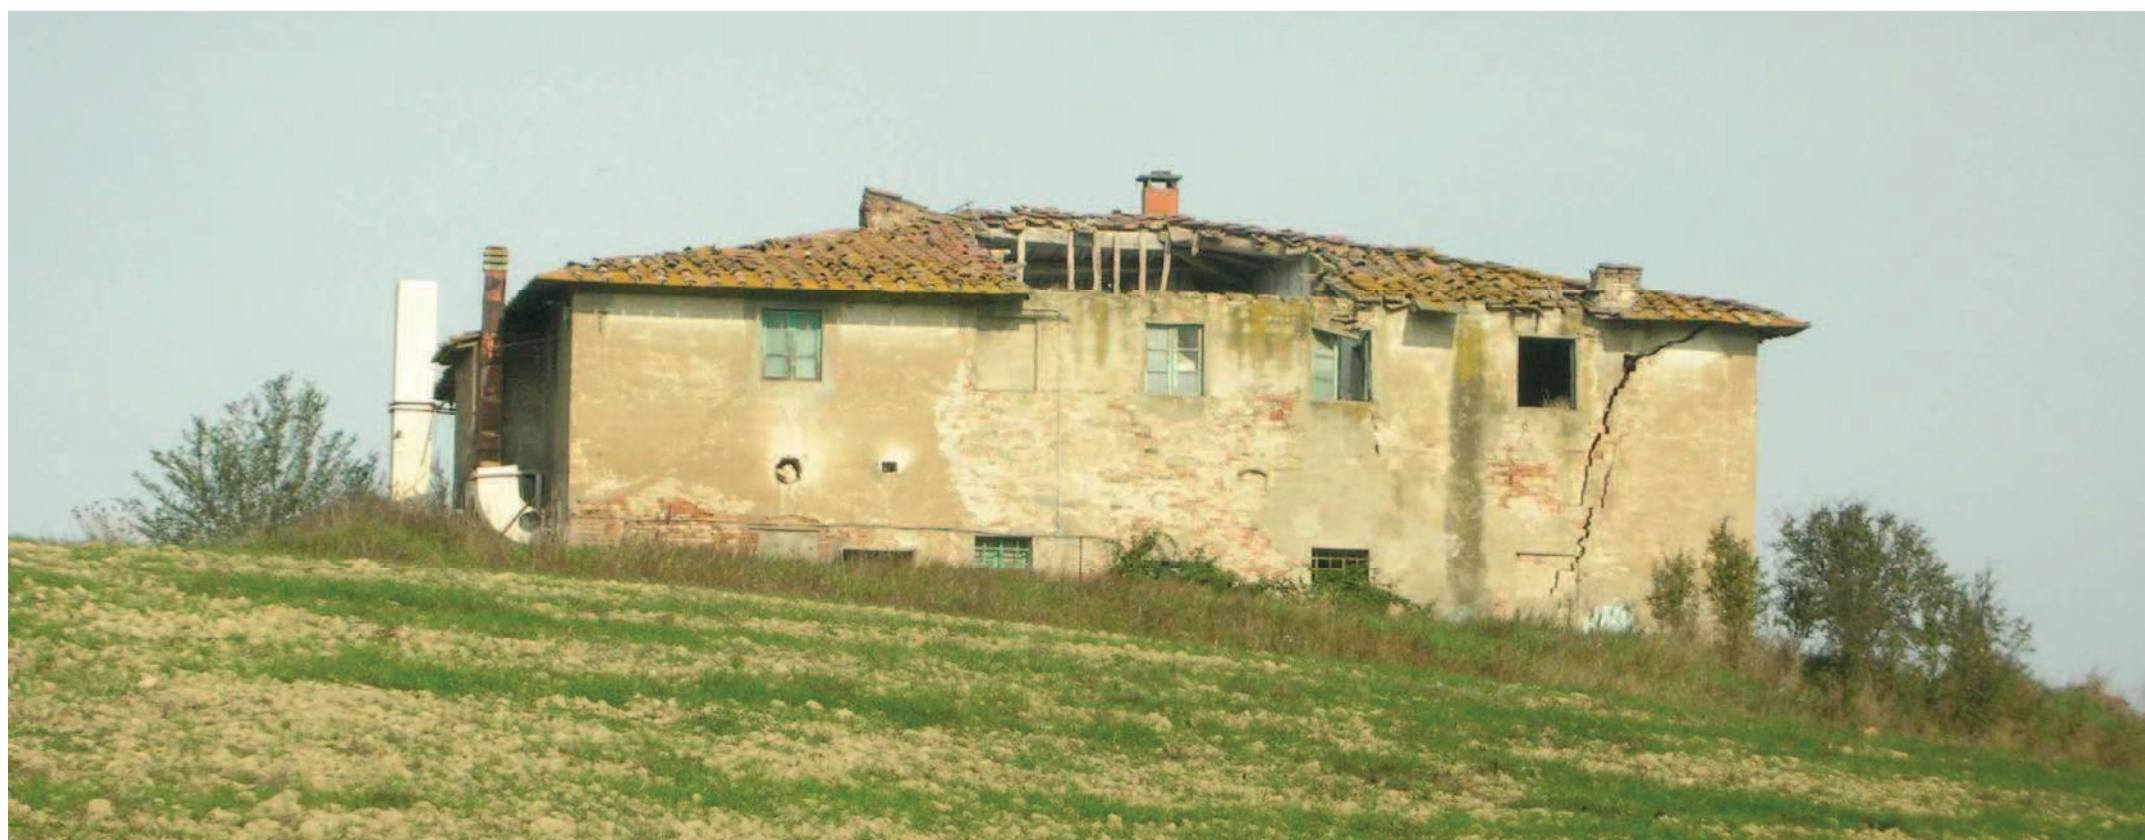
muratura **mattoni**  
intonaco **presente (ocra)**  
copertura **legno**  
falde **padiglione**  
gronda **legno**  
manto **coppi e embrici**  
porta d'accesso **legno - a fodera semplice con specchiature bugnate**  
infissi **legno - a cornice arrestata con controportelli**

tipologiche assenti  
architettoniche leggere (tamponamento aperture lato nord - canne fumarie in elementi prefabbricati - WC aggettante lato ovest - strutture metalliche e macchinari per attività agricole in disuso lato ovest)

muratura cattivo  
copertura pessimo  
intonaco cattivo  
infissi cattivo  
generale cattivo

333	RTR-4
334	RTR-4

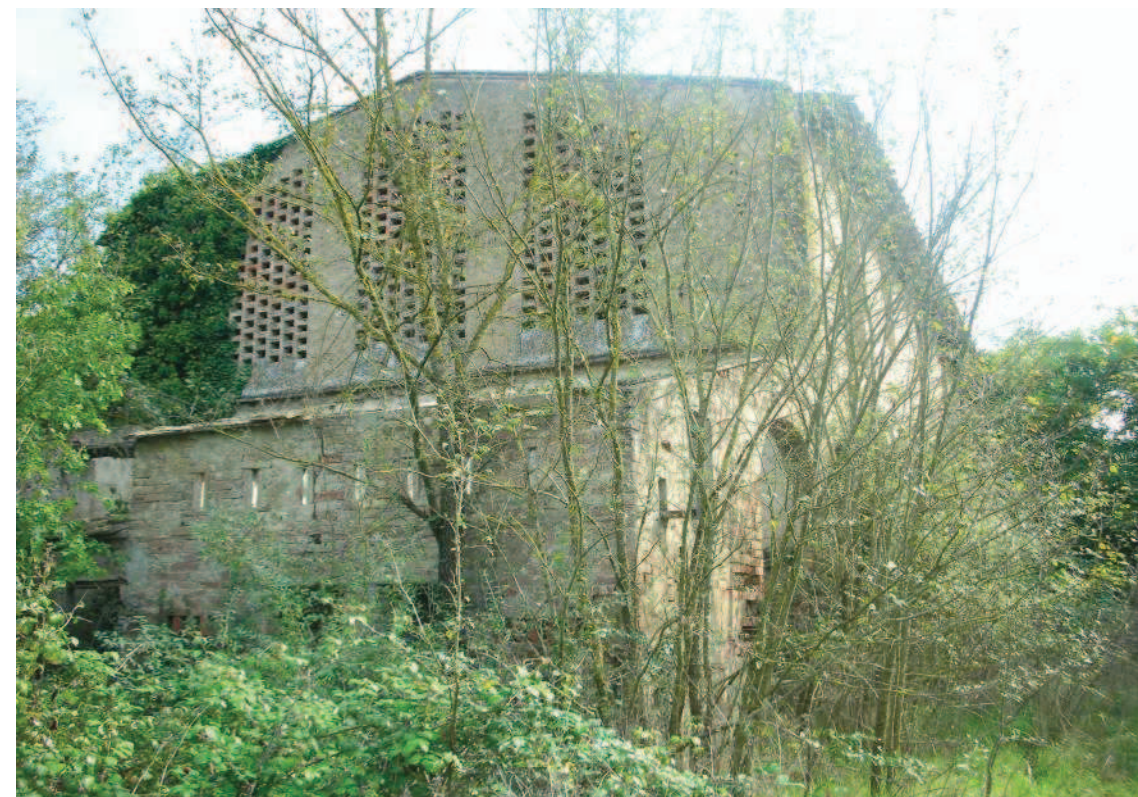
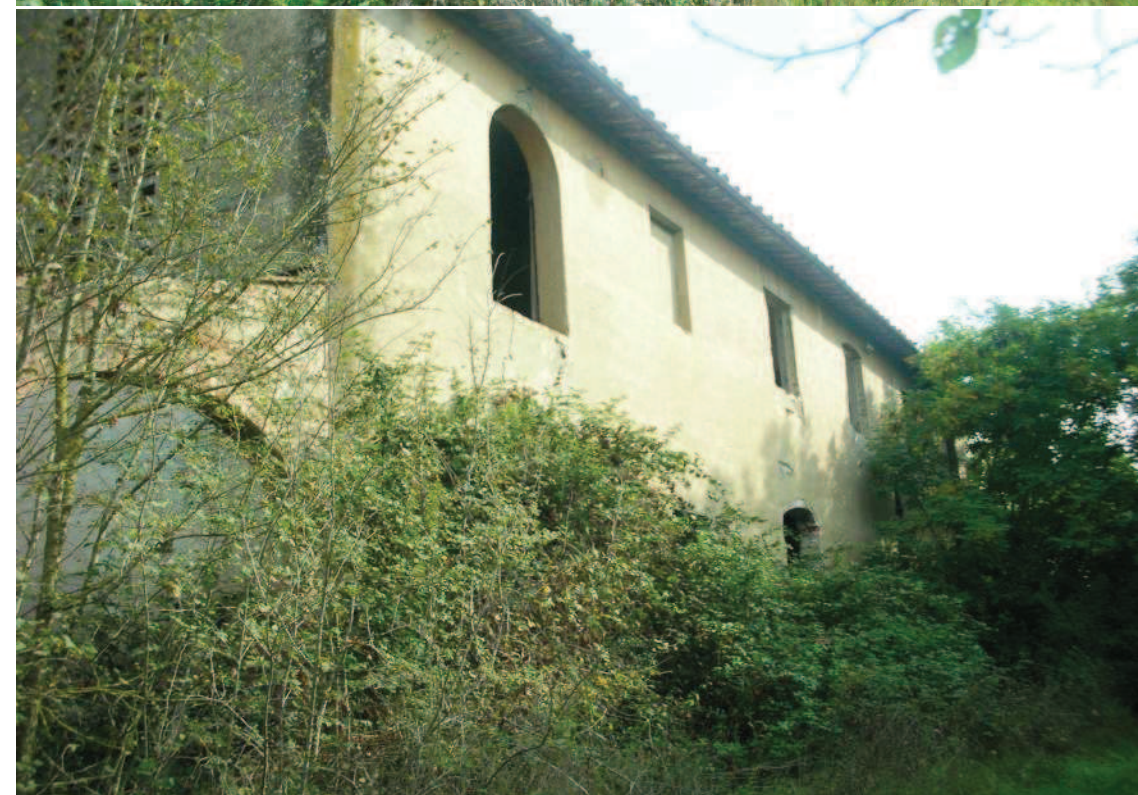
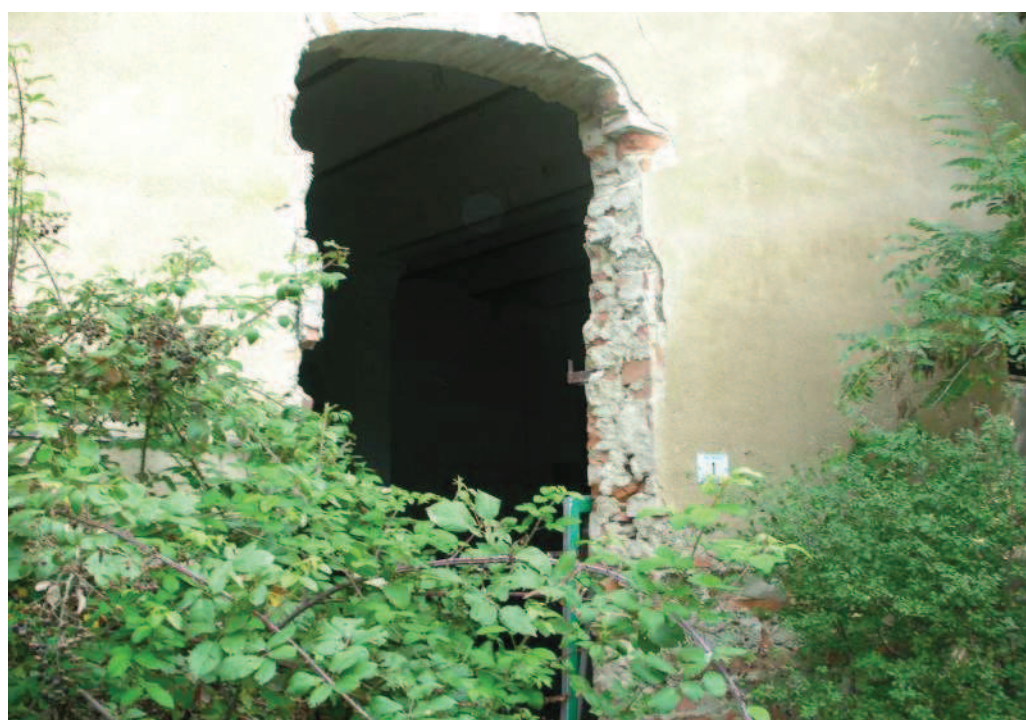
muratura **mista mattoni con blocchi di ghiaia**  
intonaco **presente (ocra)**  
copertura **legno**  
falde **2**  
gronda **legno**  
manto **coppi e embrici**  
porta d'accesso **legno - "alla mercantile"**  
infissi **legno - a cornice arrestata con controsportelli**

elementi di decoro **cornici subbiate in pietra arenaria a tutte le aperture**

muratura cattivo  
copertura mediocre  
intonaco cattivo  
infissi pessimo  
generale cattivo

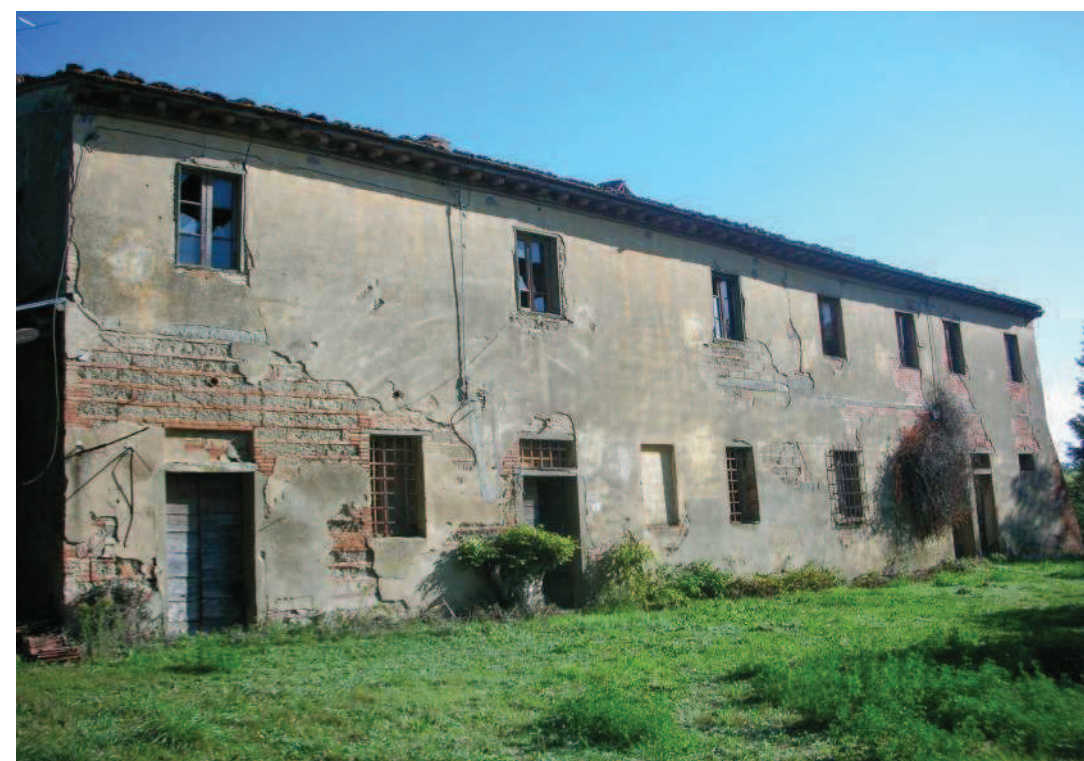
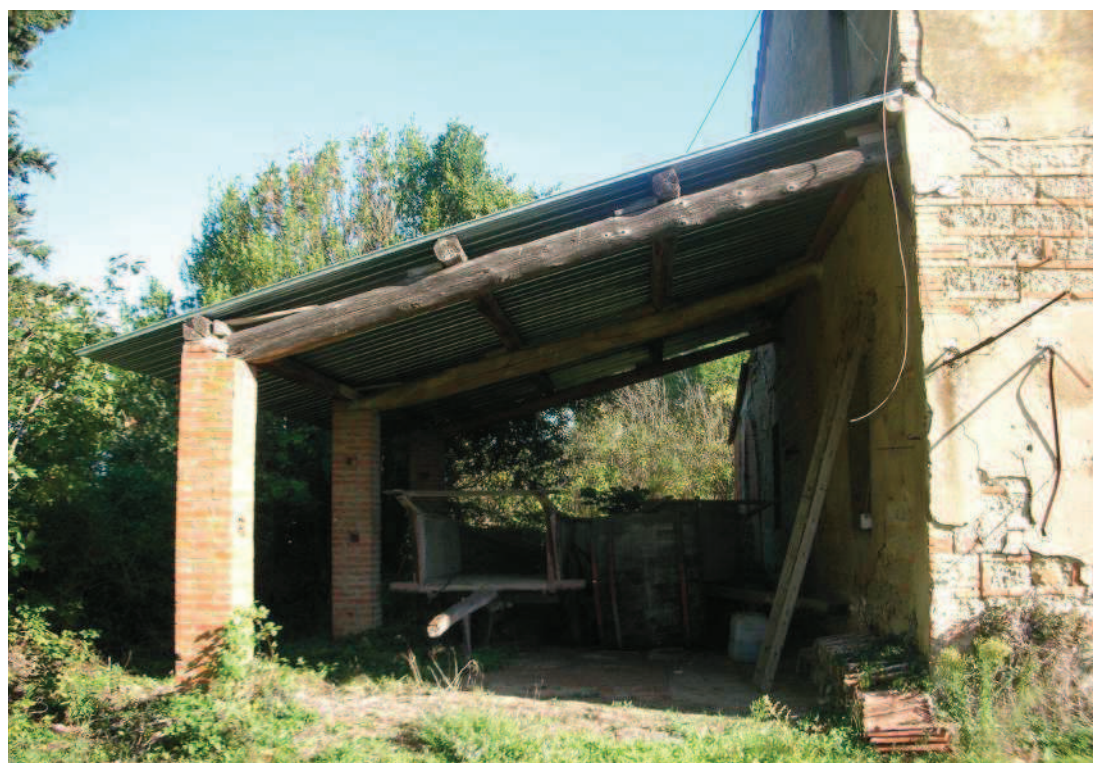
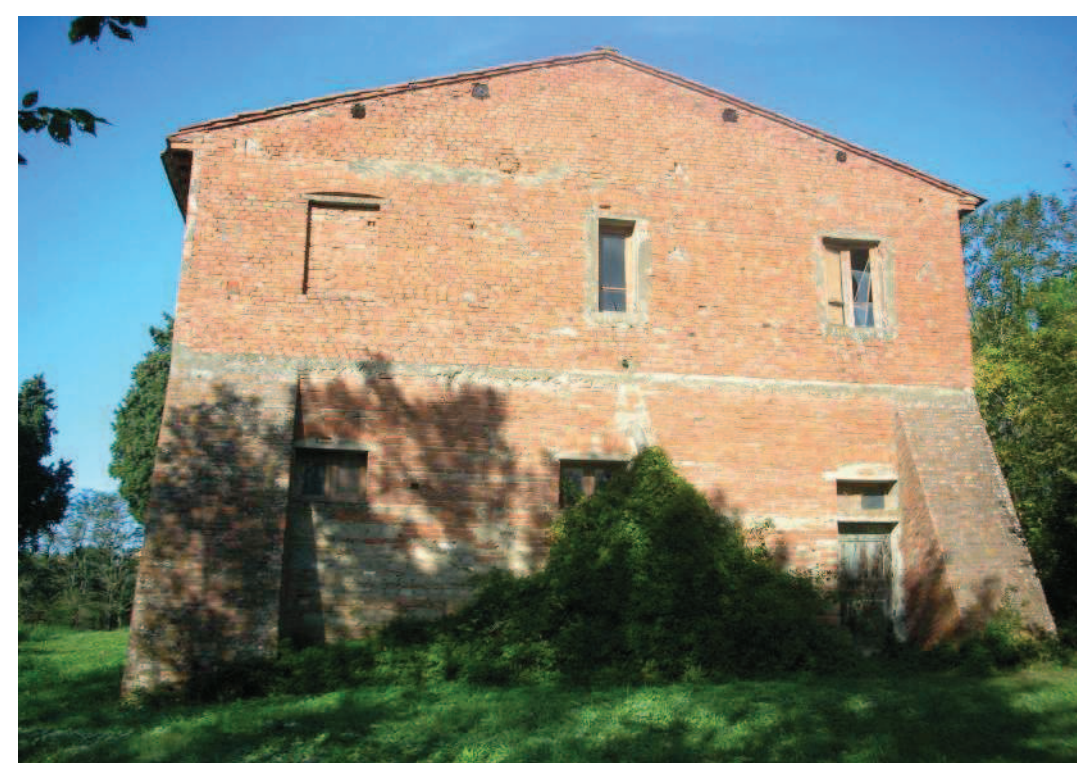
muratura **mista mattoni con blocchi di ghiaia**  
intonaco **in parte (ocra)**  
copertura **legno**  
falde **2**  
gronda **laterizio**  
manto **coppi e embrici**  
porta d'accesso **legno - "alla mercantile" con rosta sopra luce in ferro battuto**  
infissi **legno - a cornice arrestata con controsportelli**

tipologiche **assenti**  
architettoniche **assenti**

muratura **buono**  
copertura **mediocre**  
intonaco **cattivo**  
infissi **cattivo**  
generale **buono**
