COMUNE DI S.MINIATO

PIANO DEI CENTRI STORICI

SCHEDA DI RILEVAMENTO URBANISTICO-EDILIZIO PER SETTORI URBANI

VARIANTE AL P.R.G. L.R.T. 59/80

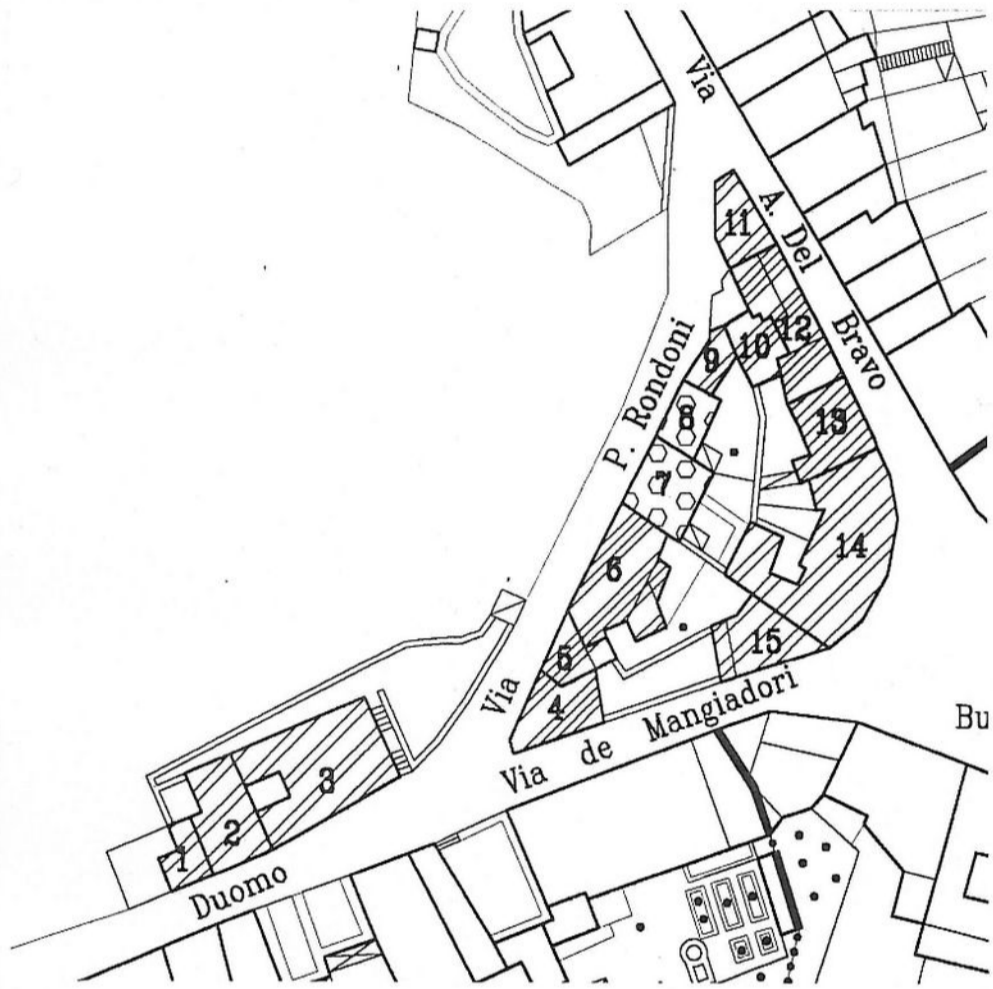
Elementi estranei e superfetazioni

Edificio di antico impianto, parzialmente alterato sui fronti principale e secondari. Sul fronte principale portale di ingresso in pietra; due aperture di ampie dimensioni al P.T. alterano la facciata. Sui fronti secondari: aperture di varie dimensioni su livelli diversi, aperture tamponate, degrado fisico, elementi esterni e superfetazioni di vario tipo (canne fumarie, impianti a vista, ampliamento di modeste dimensioni con copertura a falde). Nella corte interna modesto corpo in ampliamento al P.T. ed elementi precari vari. Nell'area di pertinenza elementi da conservare: scala in pietra, scala e pavimento in cotto storico, muro corrispondente ad un antico setto del poggio della Rocca. Negli interni elementi architettonici risalenti a varie epoche storiche: solai in legno a vista, pavimenti in cotto, volte a botte in corrispondenza del vano scale, pavimenti in mattonelle di cemento decorato.

PRESCRIZIONI: Recupero del degrado e della congruità senza alterazione delle permanenze storiche, da valorizzare. Restauro dei manufatti nell'area scoperta

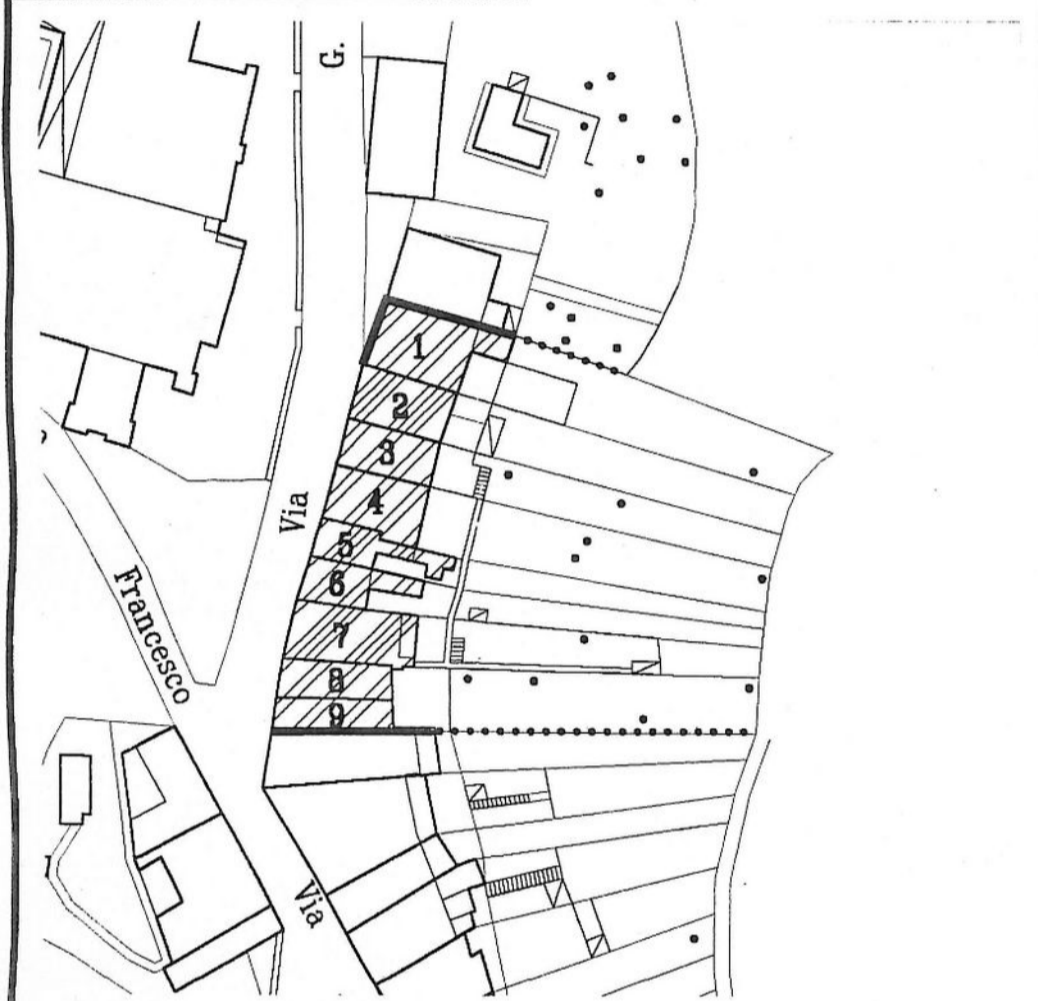
| Elementi estranei e superfetazioni | | Emergenze, valori architettonici e testimoniali | |

Edificio di antico impianto, in stato di grave degrado, conserva la partizione originale del fronte principale, fra cui un pregevole sporto in pietra (parzialmente tamponato). Nonostante il tamponamento di alcune aperture e la riduzione della dimensione delle finestre, si leggono ancora le cornici delle aperture originali in pietra serena. Il fronte secondario è completamente alterato dall'aggiunta di terrazzi in aggetto e corpi di fabbrica. Gli interni sono parzialmente alterati; si conservano solai in legno e vista di tipo tradizionale.

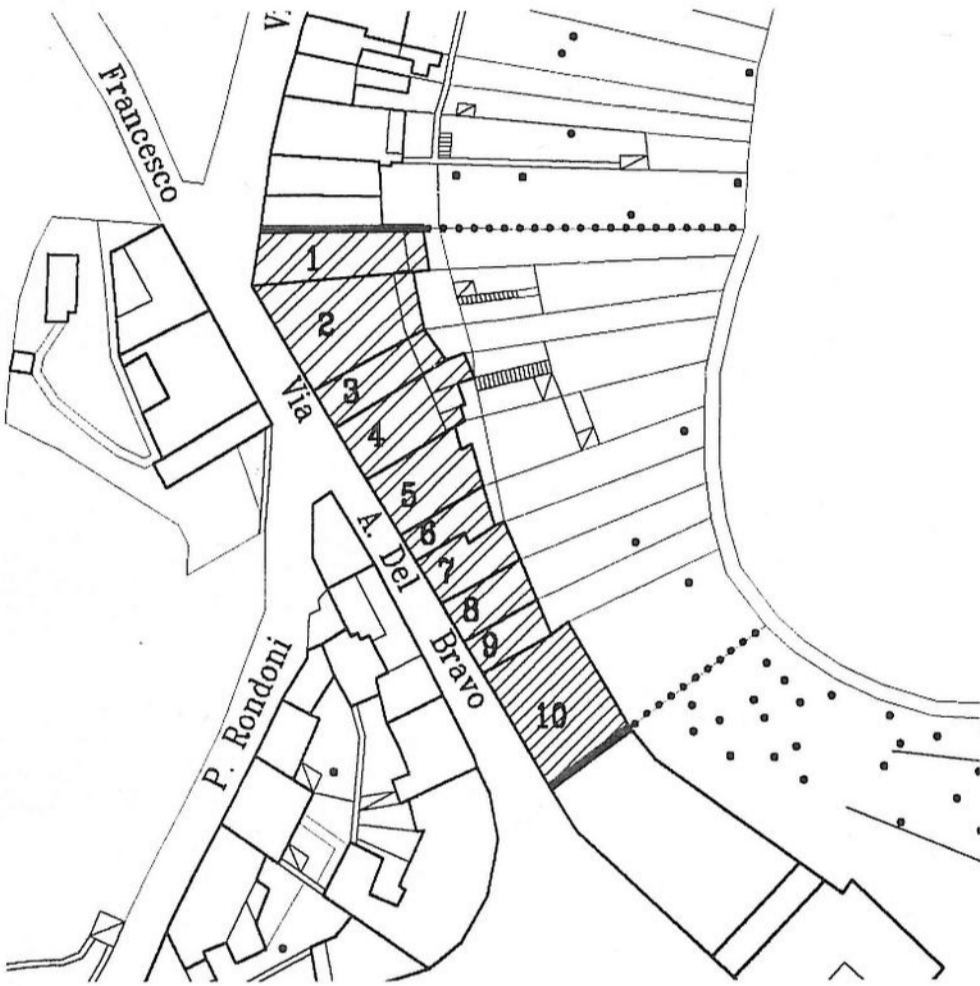
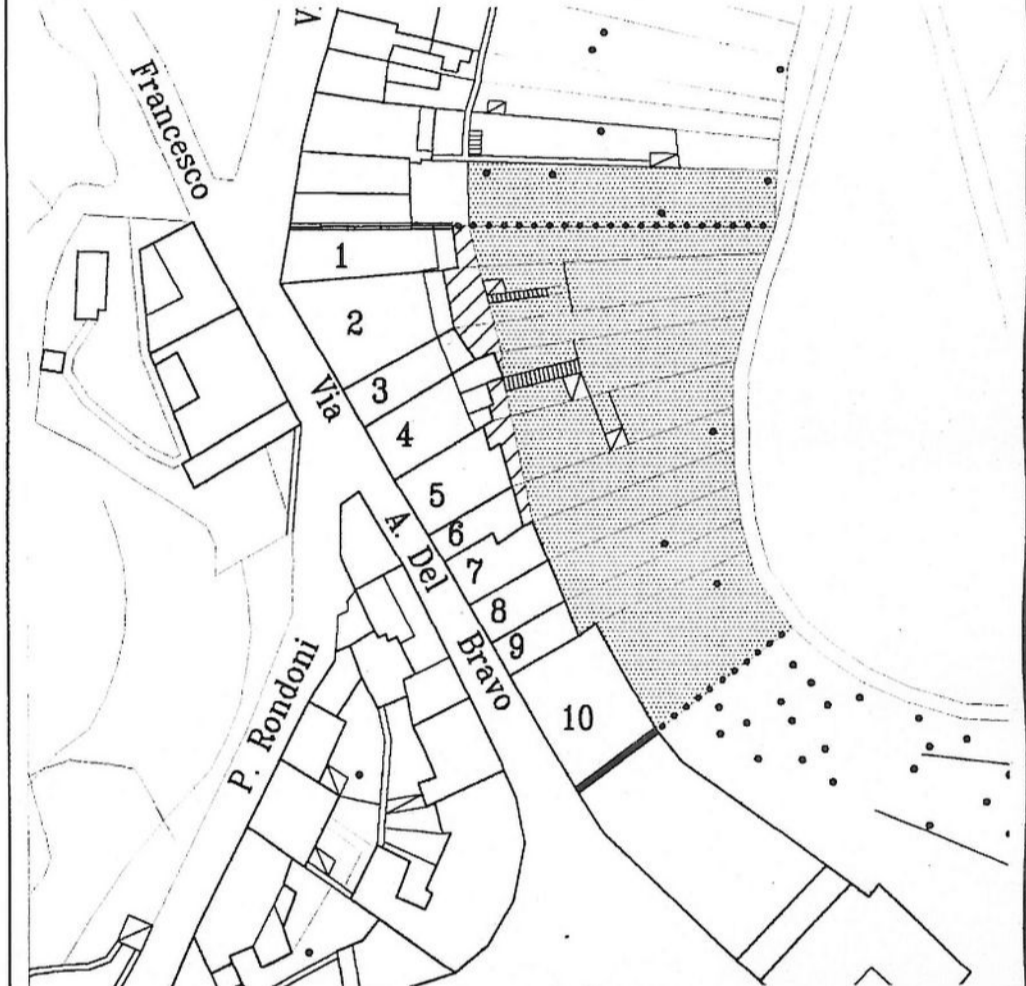
Elementi estranei e superfetazioni

Costruzione di antico impianto in stato di parziale degrado fisico. Buona immagine sul fronte principale. Sul fronte secondario ampia apertura e modesti corpi di fabbrica in ampliamento hanno modificato l'immagine originaria.

Edificio di antico impianto sul cui fronte principale si conservano elementi in pietra (portali e cornici). Al di sotto dell'intonaco, in stato di grave degrado, affiorano resti di decorazione pittoriche. Sul fronte secondario pesanti interventi di trasformazione (ampliamenti, terrazzi, aperture); la copertura risulta frazionata in porzioni di diversa altezza e materiali. Negli interni sostituzione di alcuni elementi originali.

Edificio di antico impianto con elementi decorativi in cotto sul fronte principale e lapide. Sul fronte secondario numerosi elementi aggiunti degradanti. Edificio in stato di degrado.

Conserva l'impianto storico strettamente correlato alla struttura morfologica dei lotti edificati pur presentandosi in una situazione di evidente degrado dovuta all'abbandono del tradizionale uso ortivo. Presenza di alcuni annessi precari da riordinare anche con interventi di demolizione e accorpamento e recupero in forme tradizionali.

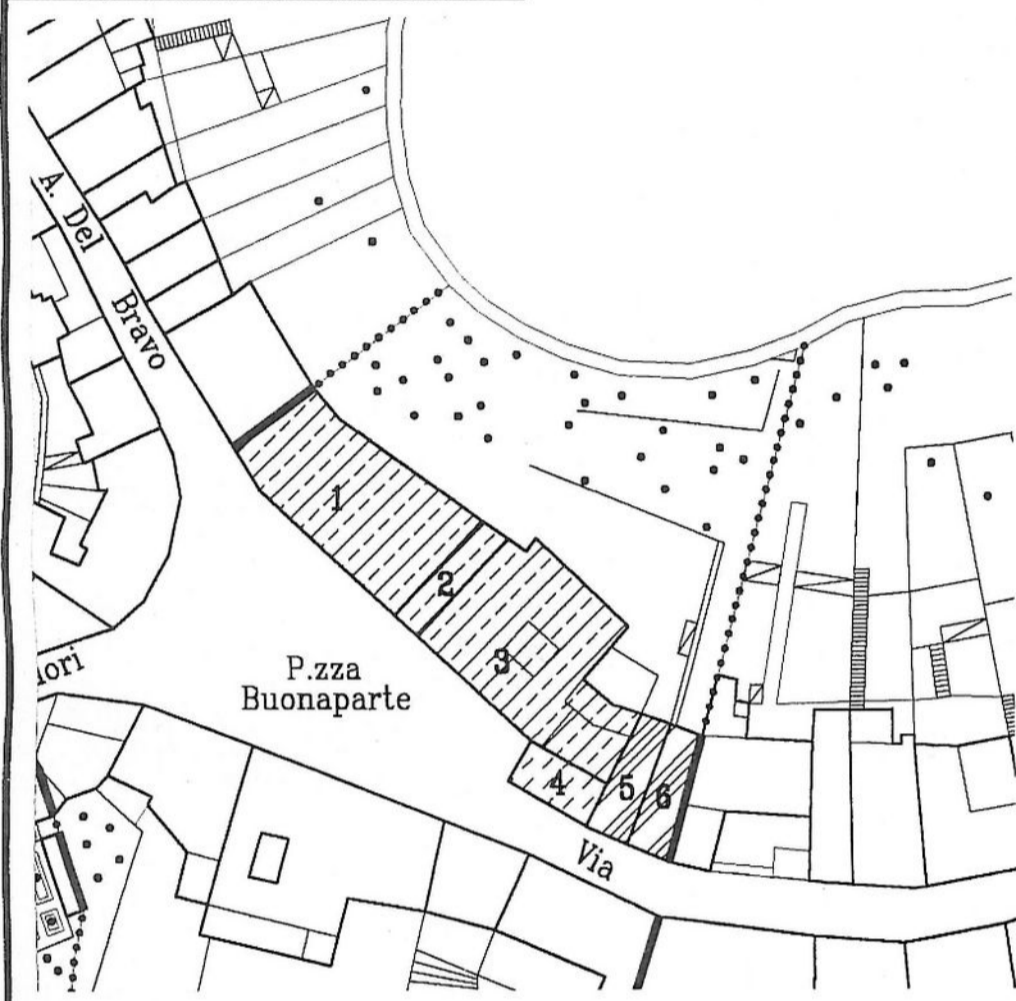
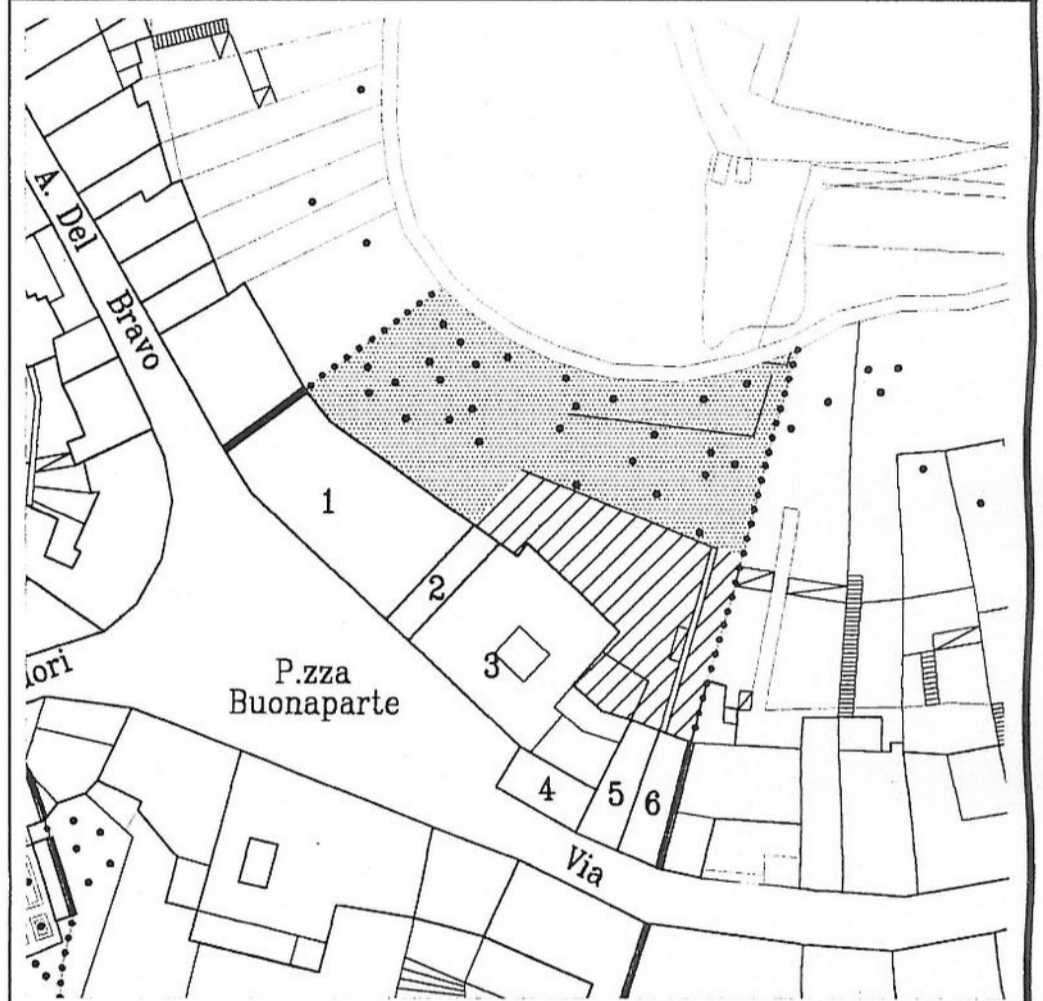
Elementi estranei e superfetazioni

AREE SCOPERTE
Da notare i caratteri originari dei fronti secondari delle U.E. 1 e 2 e del corpo di fabbrica più antico della U.E. 3, privi di alterazioni degradanti, da conservare. Da consolidare l'uso a verde e giardino delle aree scoperte, con numerose piantumazioni anche a medio-alto fusto.

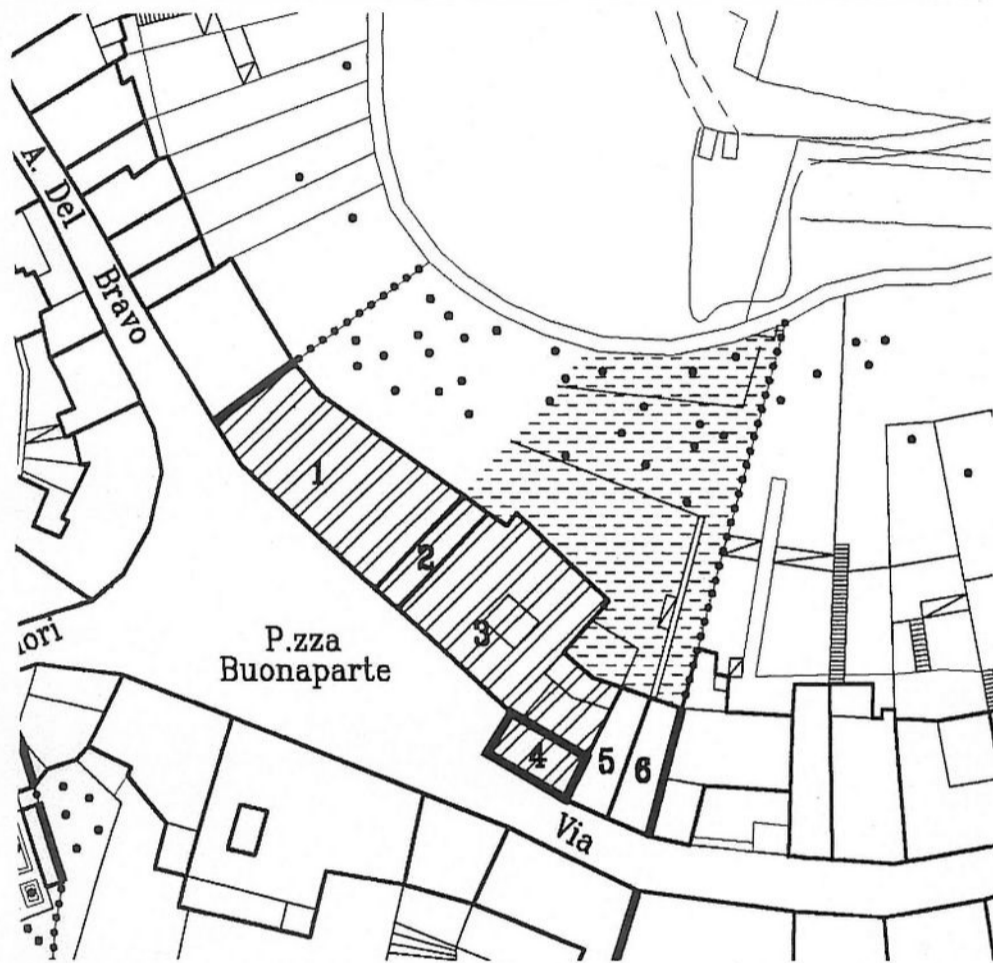
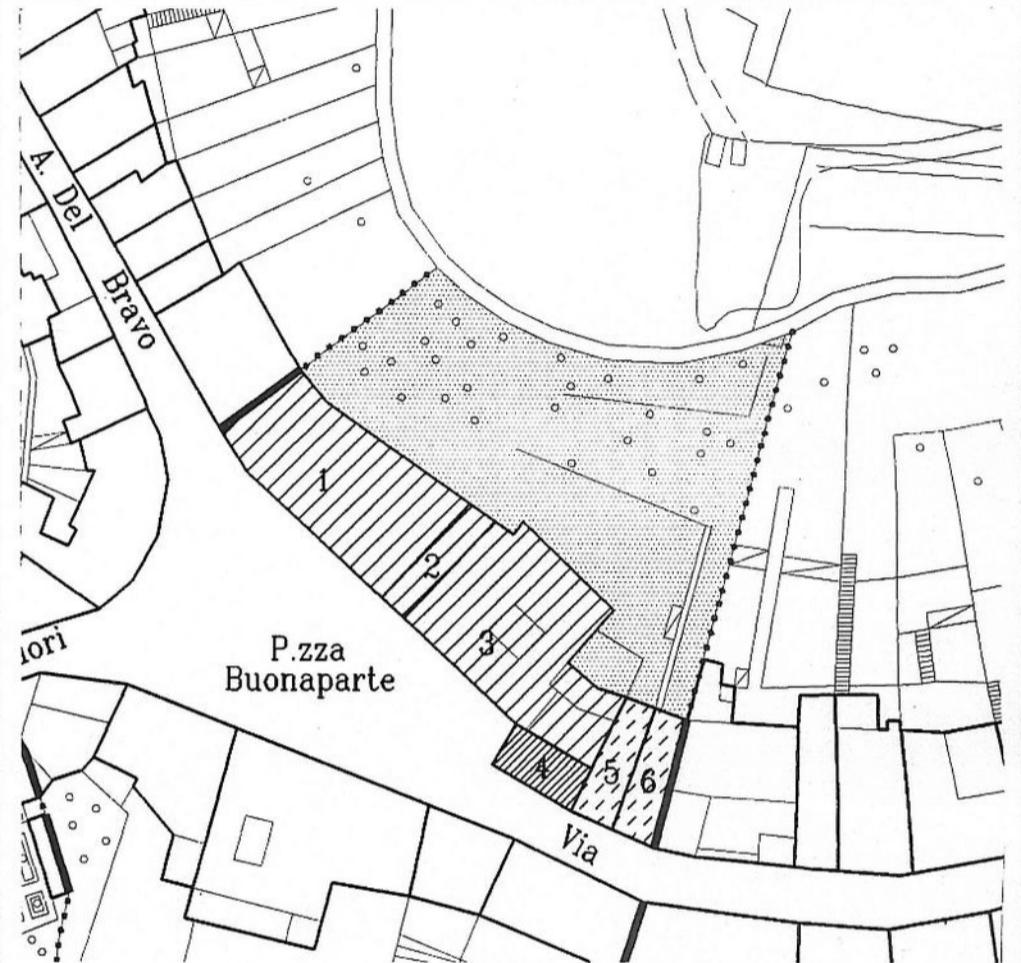
UNITA' EDILIZIA 1 - GRADO DI INTERVENTO III
Edificio di antico impianto che ha in parte perso la sua connotazione unitaria specialmente sul fronte principale. Conserva alcuni elementi di valore quali cornici di porte e finestre in pietra serena sul fronte principale. Gli interni risultano parzialmente alterati. L'area di pertinenza è utilizzata come giardino privato.
