COMUNE DI S.MINIATO

PIANO DEI CENTRI STORICI

SCHEMA DI RILEVAMENTO URBANISTICO-EDILIZIO PER SETTORI URBANI

VARIANTE AL P.R.G. L.R.T. 59/80

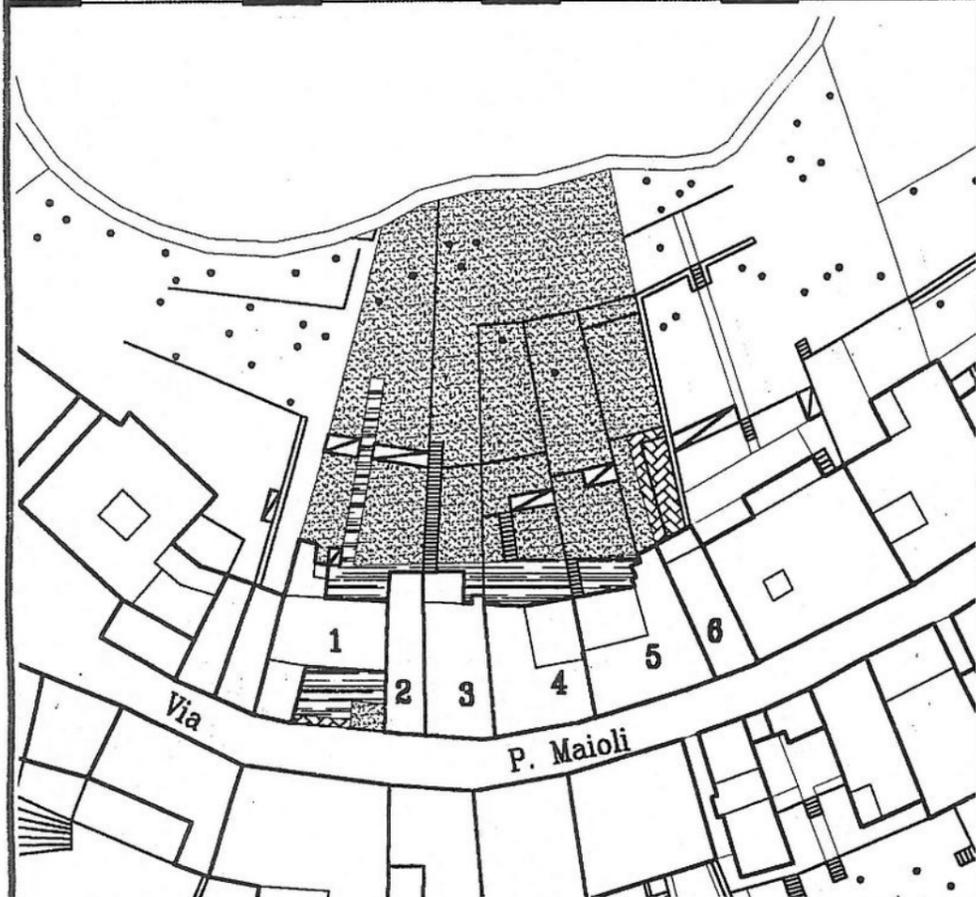
Rilievo delle aree scoperte e dell'arredo Scala 1:1.000 Profili

Cotto		Cem.-asfalto		Inghiaiato		Manufatti storici
	Cotto storico		Pavim. diverse		Sist. a verde		Manufatti vari
	Pietra		Sterrato		Alberature		Annessi precari

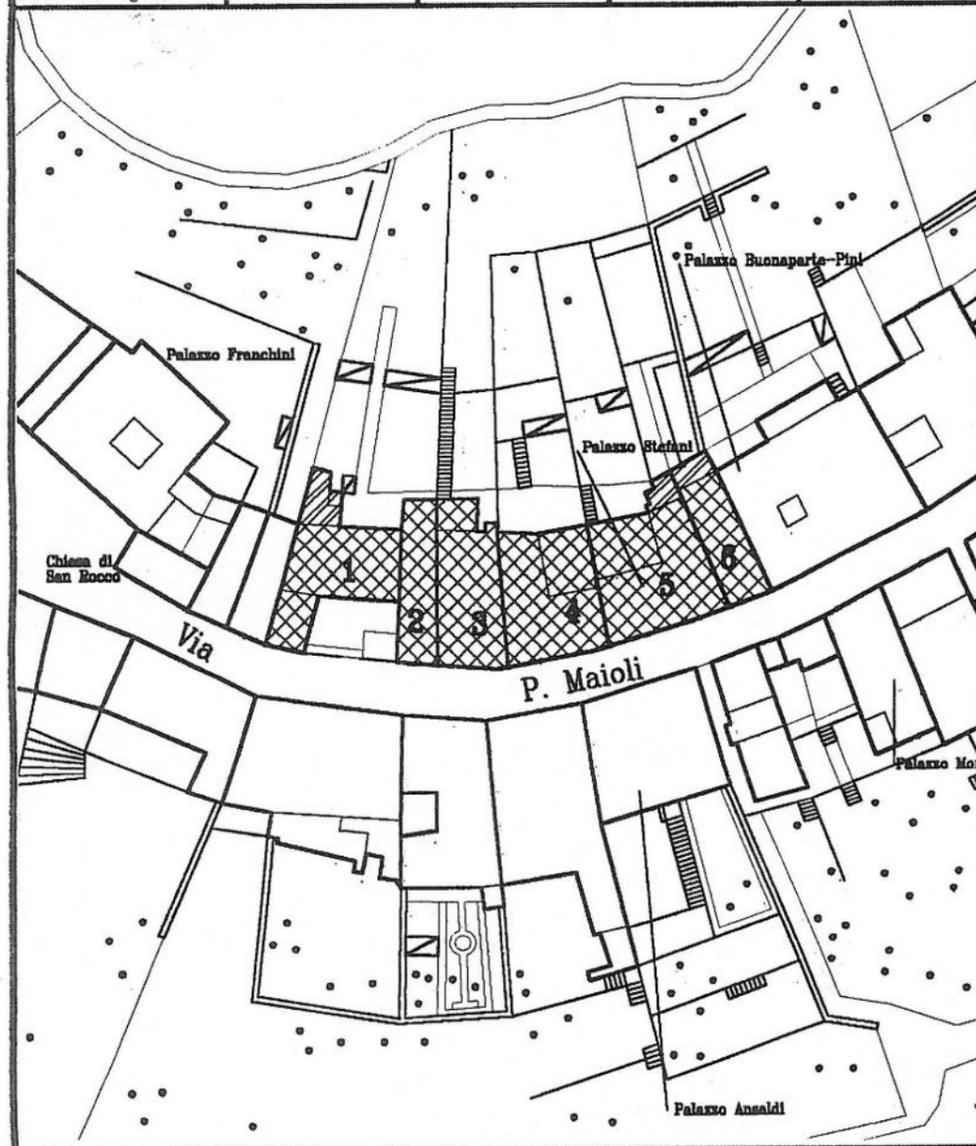
Analisi storico-tipologica dell'edificazione Scala 1:1.000

A		B		C		D		E
Elementi emergenti	Edificato al 1825	Dal 1825 al 1940	Edilizia dal 1940	Arce particolari

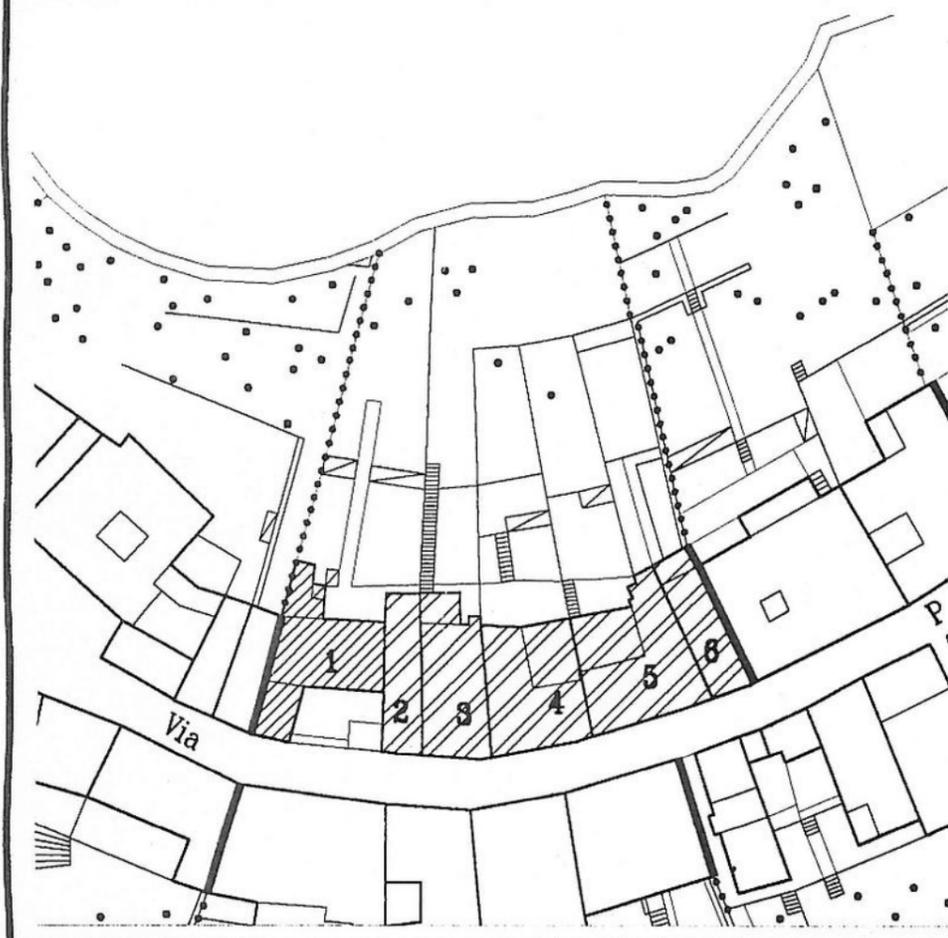
Estratto tav. 16

1. Elementi emergenti ed edificato fino al 1940 in cui si conservano i fronti principale e secondari e locali interni di notevole valore storico, architettonico e/o testimoniale
	2. Elementi emergenti ed edificato fino al 1940 in cui si conservano i fronti principale e secondari, la tipologia e gli elementi interni di valore storico-architettonico
	3. Elementi emergenti ed edificato fino al 1940 in cui il fronte principale ha valore storico-testimoniale, si conserva la tipologia originaria, ma sono stati alterati i fronti second. e gli elementi archit. a piccola scala
	4. Elementi emergenti ed edificato fino al 1940 in cui il fronte principale ha valore storico-testimoniale, ma sono stati alterati i fronti secondari, la tipologia e gli elementi architettonici interni a piccola scala

5. Elementi emergenti ed edificato fino al 1940 alterati sia nei caratteri dei fronti principale e secondari che nella tipologia e negli elementi interni
	6. Edificato dal 1940 o Aree particolari originali rispetto all'epoca di costruzione, coerenti complessivamente con il contesto urbano e negli elementi interni
	7. Edificato dal 1940 o Aree particolari che denunciano assenza di coerenza morfologica (complessivamente incongrui o parzialmente diruti)

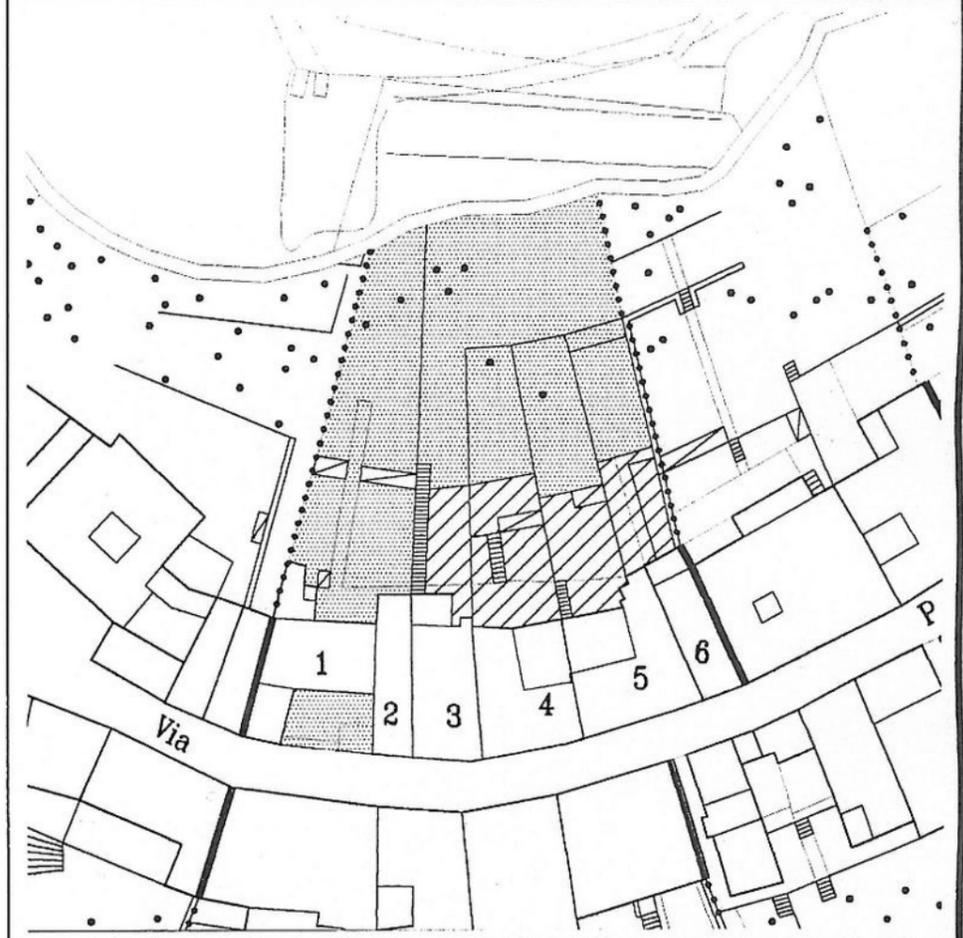
Estratto tav. 17

A Aree di complessivo valore storico-testimoniale per caratteristiche di impianto, presenza di manufatti storici o storicizzati e usi tali da connotarne il particolare valore paesaggistico e compatibili con l'equilibrio idrogeologico
	B Aree in cui, nonostante una complessiva immagine congrua, si rilevano destinazioni d'uso incompatibili con l'equilibrio idrogeologico, alcuni manufatti estranei alle caratteristiche del contesto e fenomeni di dissesto.
	C Aree degradate ed incongrue sia dal punto di vista morfologico che per la presenza di dissesto idrogeologico, per la sistemazione complessiva e per la presenza di manufatti incongrui
	Manufatti storici

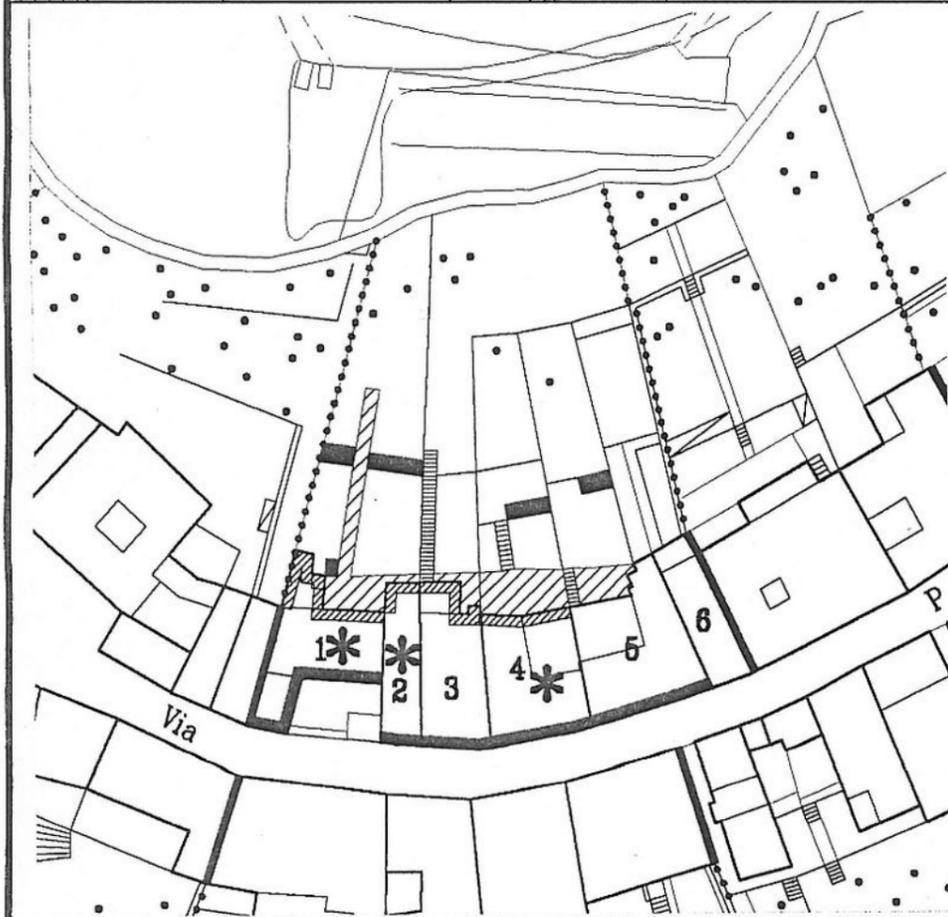
Estratto tav. 20

Presenza di manufatti incongrui e di annessi precari nelle aree scoperte
	Presenza di pavimentazioni e sistemazioni incongrue nelle aree scoperte
	Copertura con forme, tipo e materiali incongrui

Elementi incongrui aggiunti sul fronte principale
	Elementi incongrui aggiunti sui fronti secondari
	Fronti secondari interamente alterati per la presenza di superfetazioni
	Elementi incongrui aggiunti sulle coperture

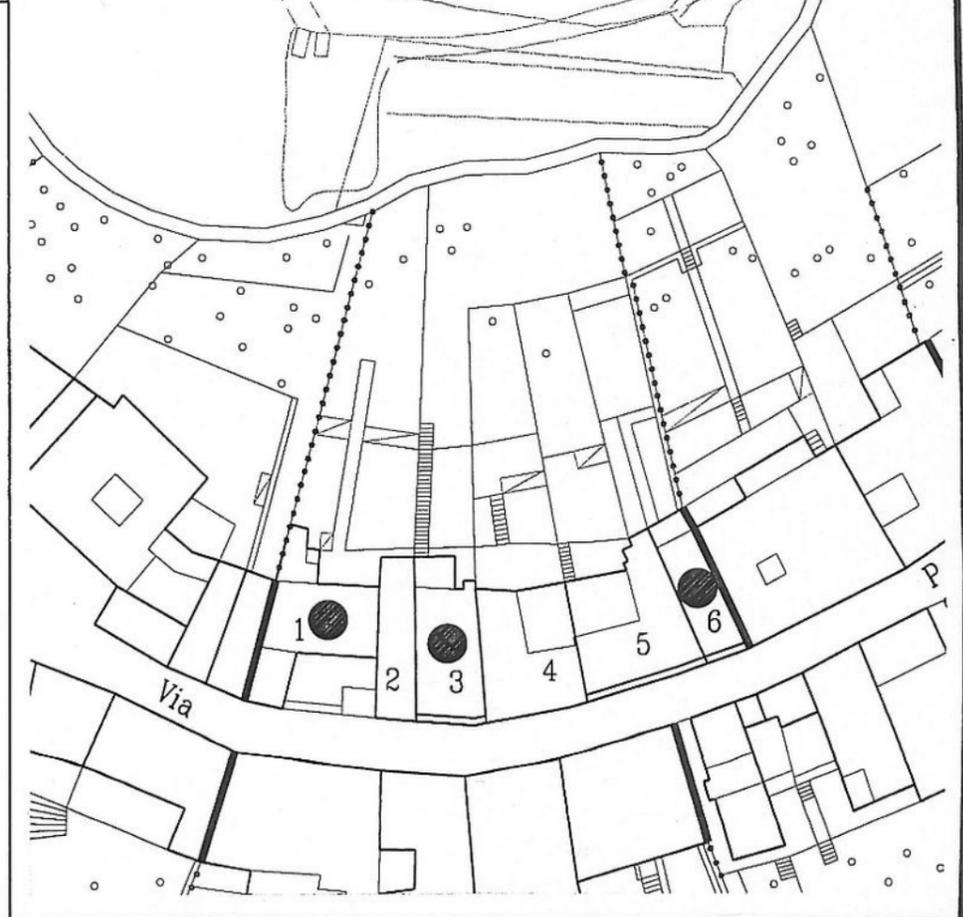
Estratto tav. 21

Facciate e fronti secondari di valore o originari rispetto all'epoca di costruzione
	Emergenza tipologica: fedeltà ai canoni tipologici storici individuati e classificati
	Elementi architettonici interni di valore storico o testimoniale (pavimenti, solai, decorazioni, arredi etc.)

Impianto storico delle aree scoperte (giardini storici, terrazzamenti, aree di valore)
	Manufatti singoli censiti all'interno delle aree scoperte, di valore storico o testimoniale

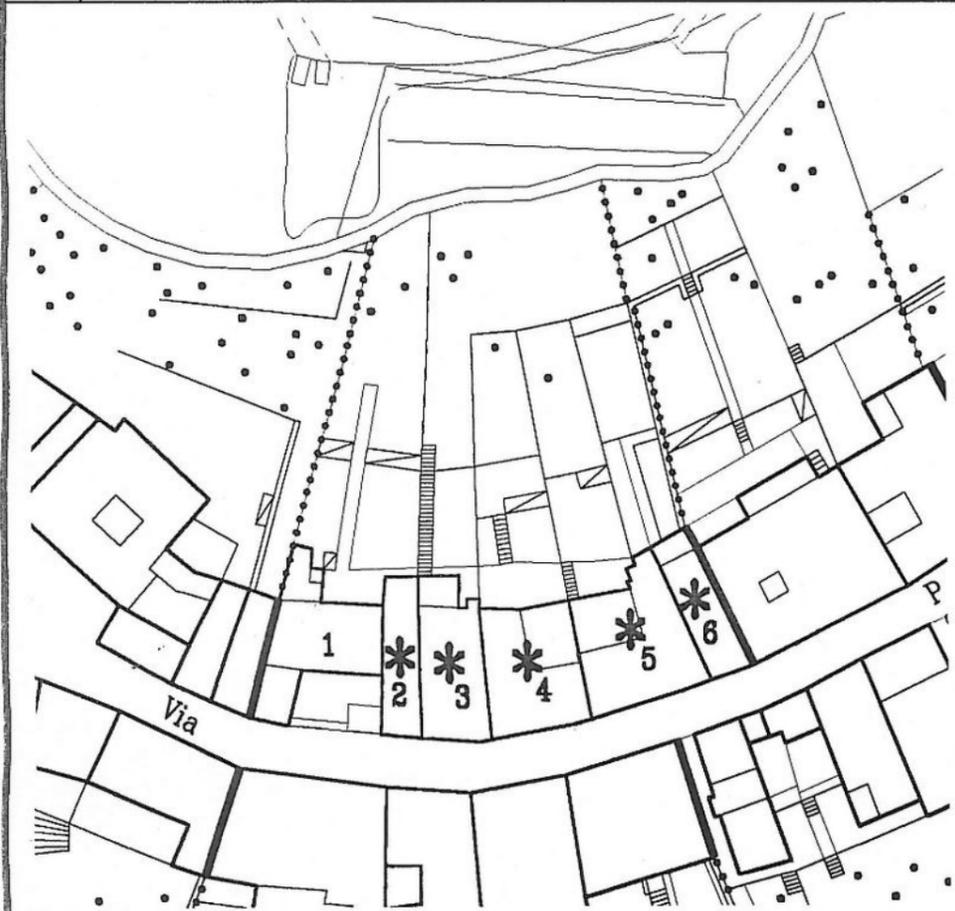
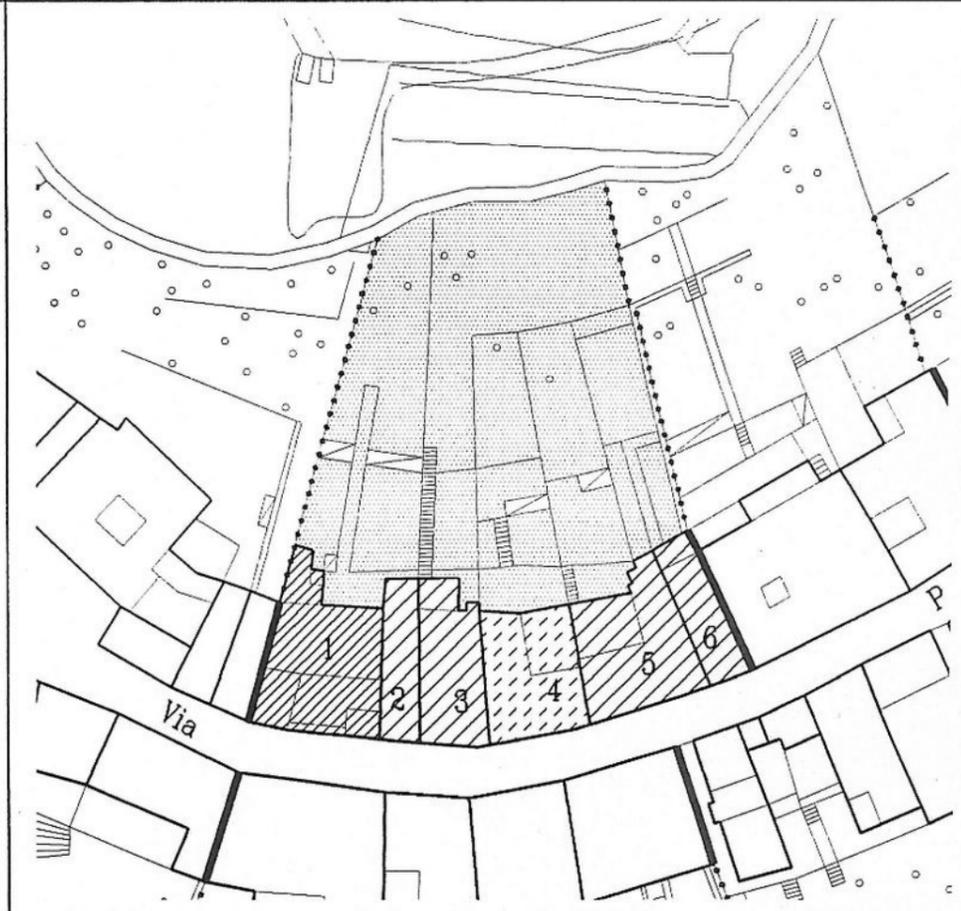
Vincoli e valori degli edifici e delle aree scoperte		Gradi di intervento	
Estratto tav. 22		Estratto tav. 23	
Scala 1:1.000		Scala 1:1.000	
	Vincolo diretto art.1 L.1089/39 S.B.A.A.A.S. Pisa		I - Interventi di restauro su Unità Edilizie storiche e monumentali
	Schedatura altri edifici di valore S.B.A.A.A.S. Pisa		II - Interventi di restauro e risanamento conservativo su Unità Edilizie storiche e monumentali
	Edifici con parti di valore storico, architettonico e testimoniale (tav. 16 - cat. 3; tav. 21)		III - Interventi su Unità Edilizie storiche con prescrizione tipologica: restauro e limitata ristrutturazione
	Altri edifici elencati nel Piano del Centro Storico 1982		IV - Interventi su Unità Edilizie storiche con eliminazione incongruità: restauro e ristrutturazione
	Vincolo art.4 L.1089/39 S.B.A.A.A.S. Pisa (proprietà pubbliche di oltre 50 anni)		V - Interventi di ristrutturazione su Unità Edilizie storiche alterate

Edifici di complessivo valore storico, architettonico e testimoniale (tav.16 - cat. 1-2)		VI - Interventi di ristrutturazione su Unità Edilizie di recente costruzione
	Aree scoperte di valore storico e/o testimoniale (Vedi tav. 21)		VII - Interventi di ristrutturazione edilizia e/o urbanistica su Unità Edilizie di recente costruzione
	Altre proprietà pubbliche e religiose di oltre 50 anni		Aree scoperte di pertinenza del settore

UNITA' EDILIZIA 1 - GRADO DI INTERVENTO II*

PRESCRIZIONI: Restauro e ricostruzione filologica dei volumi preesistenti; il progetto deve interessare anche la U.E.6 del Settore 39 e la U.E.2 del presente Settore 41, e deve prevedere la eliminazione delle incongruità e la riorganizzazione degli accessi e della distribuzione interna anche dei fabbricati adiacenti.

PRESCRIZIONI: Conservare congruità esistente del fronte secondario, come la loggia. U.E. interessata dalla ricostruzione della U.E. 1.

La caratteristica delle aree di pertinenza di questo settore urbano è il prevalente abbandono accompagnato da un elevato livello di degrado. Prescritto il recupero e la sistemazione a verde prevalente; riordino annessi precari anche con demolizioni e accorpamenti e recupero in forme tradizionali.

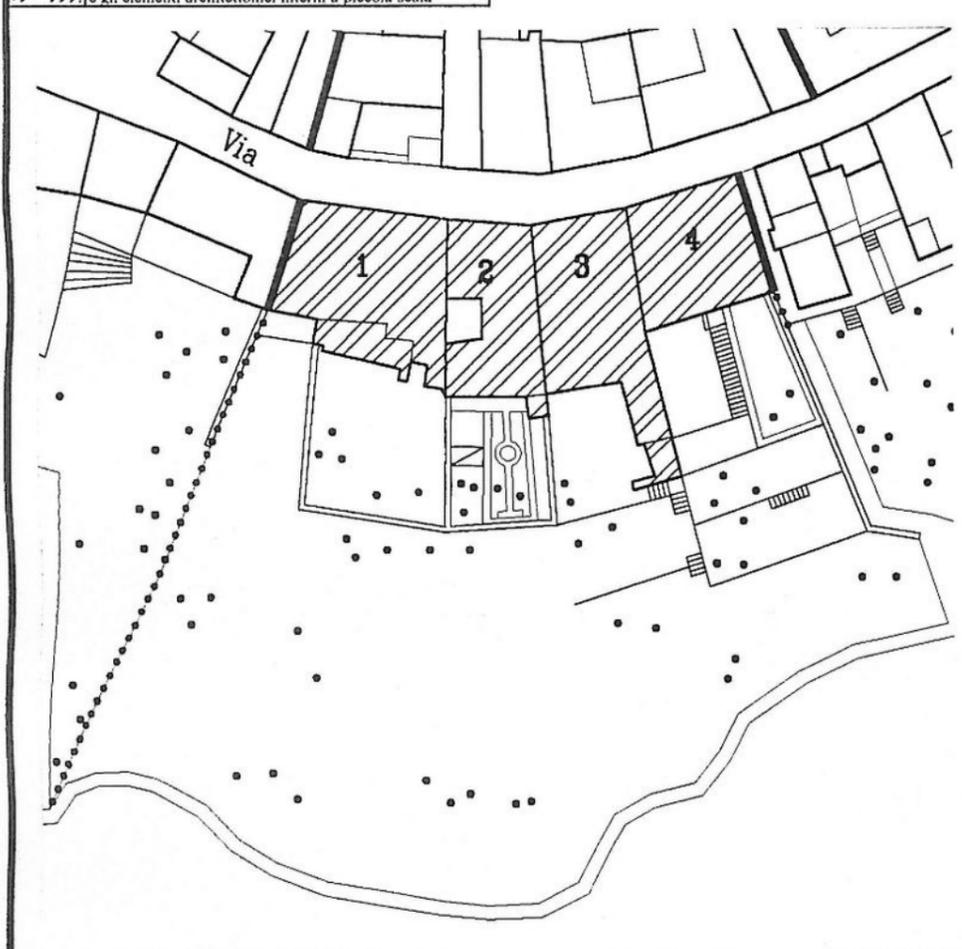
3. Elementi emergenti ed edificato fino al 1940 in cui il fronte principale ha valore storico-testimoniale, si conserva la tipologia originaria, ma sono stati alterati i fronti second. e gli elementi archit. a piccola scala		C Aree degradate ed incongrue sia dal punto di vista morfologico che per la presenza di dissesto idrogeologico, per la sistemazione complessiva e per la presenza di manufatti incongrui

4. Elementi emergenti ed edificato fino al 1940 in cui il fronte principale ha valore storico-testimoniale, ma sono stati alterati i fronti secondari, la tipologia e gli elementi architettonici interni a piccola scala		
			Manufatti storici

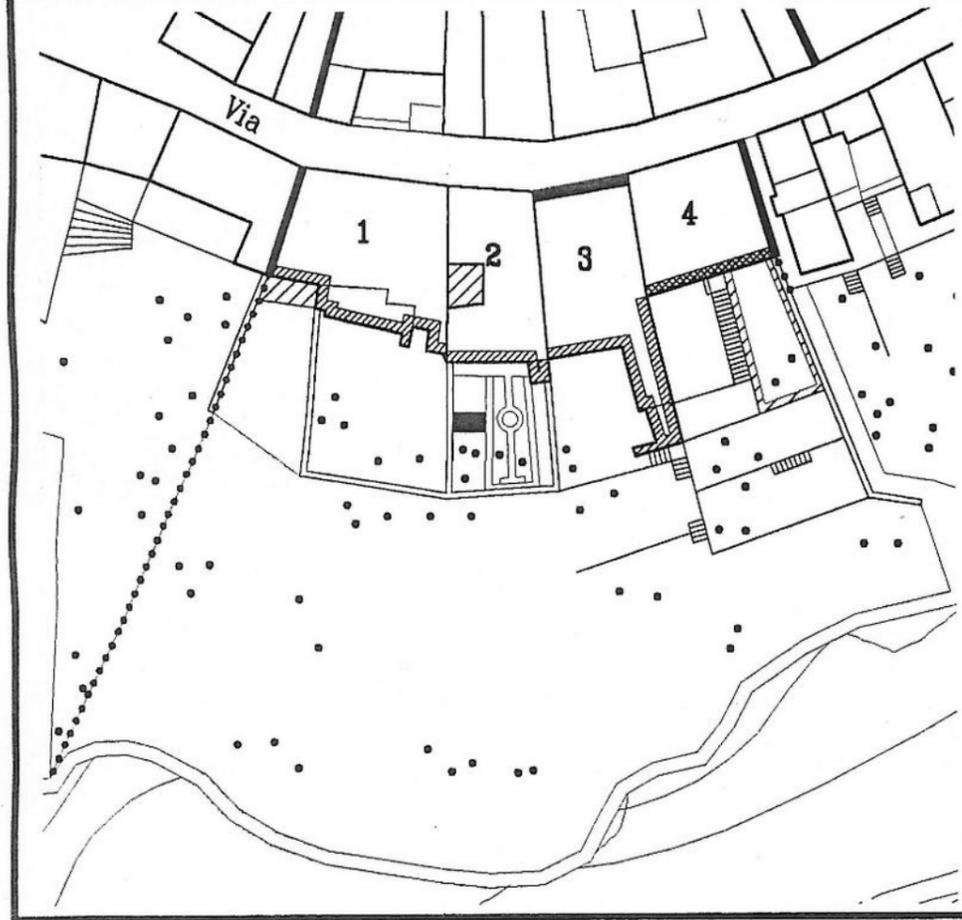
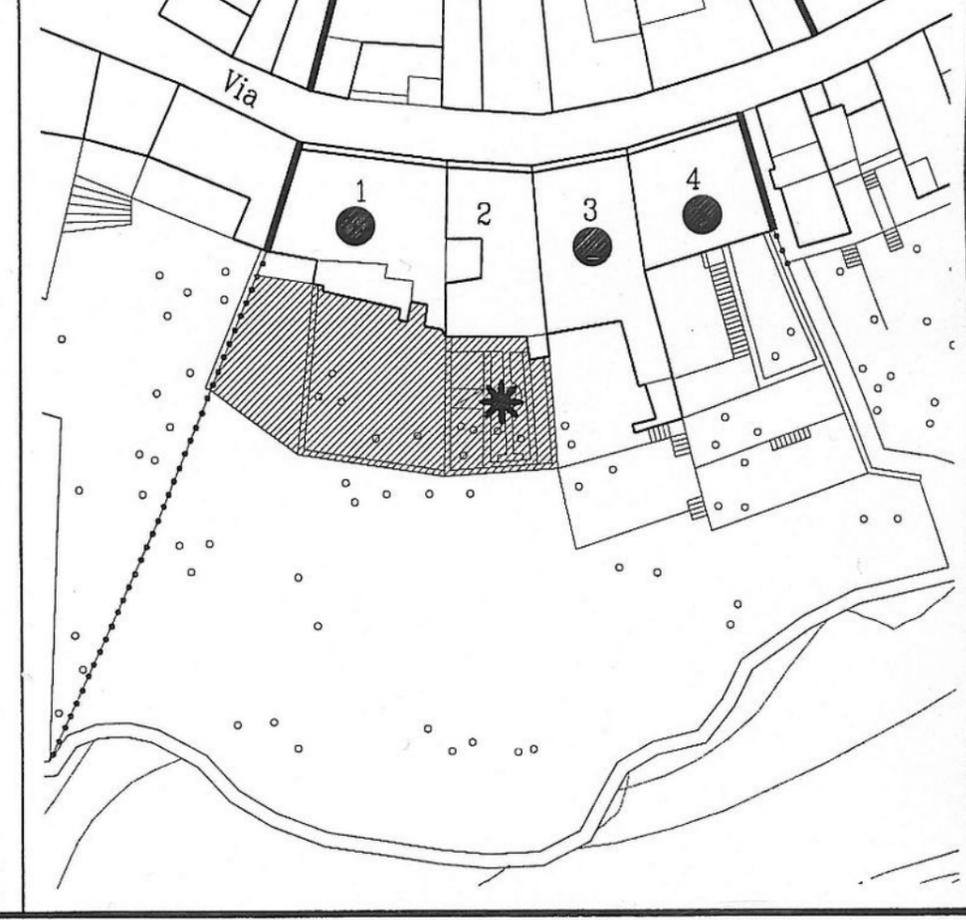
Elementi estranei e superfetazioni Estratto tav. 20 Scala 1:1.000		Emergenze, valori architettonici e testimoniali Estratto tav. 21 Scala 1:1.000	
	Presenza di manufatti incongrui e di annessi precari nelle aree scoperte		Facciate e fronti secondari di valore o originari rispetto all'epoca di costruzione
	Presenza di pavimentazioni e sistemazioni incongrue nelle aree scoperte		Emergenza tipologica: fedeltà ai canoni tipologici storici individuati e classificati
	Copertura con forme, tipo e materiali incongrui		Elementi architettonici interni di valore storico o testimoniale (pavimenti, solai, decorazioni, arredi etc.)
	Elementi incongrui aggiunti sul fronte principale		Impianto storico delle aree scoperte (giardini storici, terrazzamenti, aree di valore)
	Elementi incongrui aggiunti sui fronti secondari		
	Fronti secondari interamente alterati per la presenza di superfetazioni		Manufatti singoli censiti all'interno delle aree scoperte, di valore storico o testimoniale

Elementi incongrui aggiunti sulle coperture

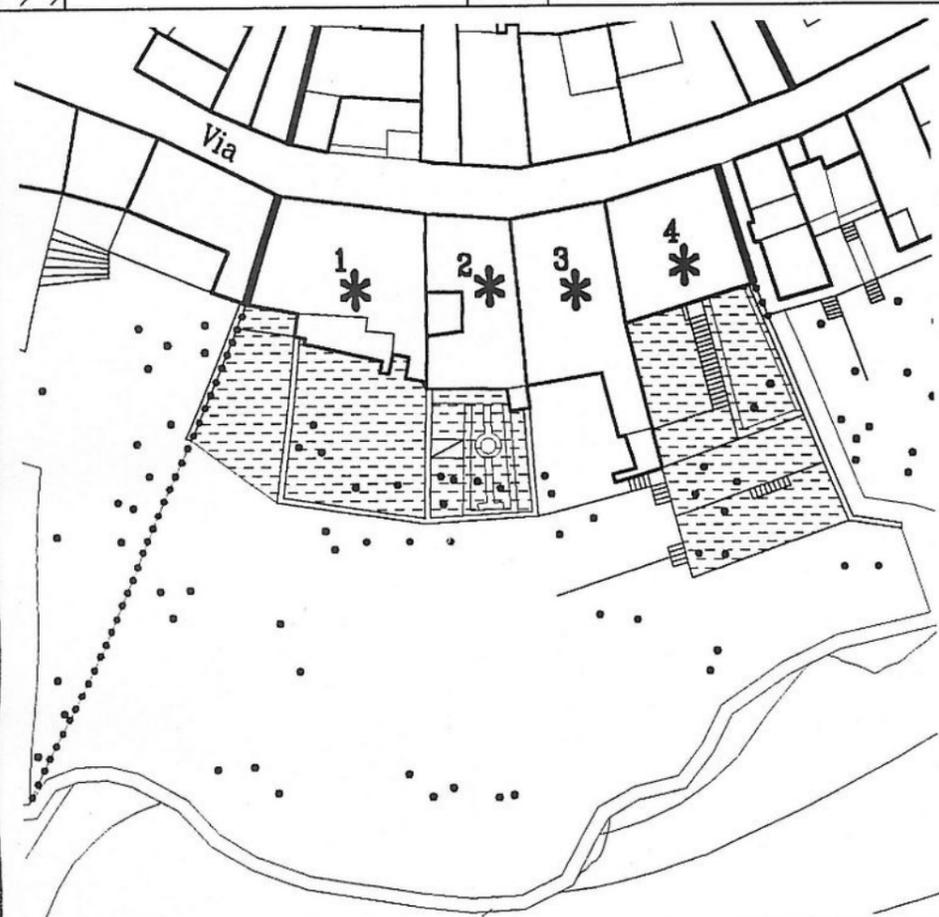
Vincoli e valori degli edifici e delle aree scoperte Estratto tav. 22		Gradi di intervento Estratto tav. 23	
Scala 1:1.000		Scala 1:1.000	
	Vincolo diretto art. 1 L.1089/39 S.B.A.A.A.S. Pisa		I - Interventi di restauro su Unità Edilizie storiche e monumentali
	Schedatura altri edifici di valore S.B.A.A.A.S. Pisa		II - Interventi di restauro e risanamento conservativo su Unità Edilizie storiche e monumentali
	Edifici con parti di valore storico, architettonico e testimoniale (tav. 16 - cat. 3; tav. 21)		III - Interventi su Unità Edilizie storiche con prescrizione tipologica: restauro e limitata ristrutturazione
	Altri edifici elencati nel Piano del Centro Storico 1982		IV - Interventi su Unità Edilizie storiche con eliminazione incongruità: restauro e ristrutturazione
	Vincolo art.4 L.1089/39 S.B.A.A.A.S. Pisa (proprietà pubbliche di oltre 50 anni)		V - Interventi di ristrutturazione su Unità Edilizie storiche alterate

Edifici di complessivo valore storico, architettonico e testimoniale (tav.16 - cat. 1-2)		VI - Interventi di ristrutturazione su Unità Edilizie di recente costruzione
	Aree scoperte di valore storico e/o testimoniale (Vedi tav. 21)		VII - Interventi di ristrutturazione edilizia e/o urbanistica su Unità Edilizie di recente costruzione
	Altre proprietà pubbliche e religiose di oltre 50 anni		Aree scoperte di pertinenza del settore

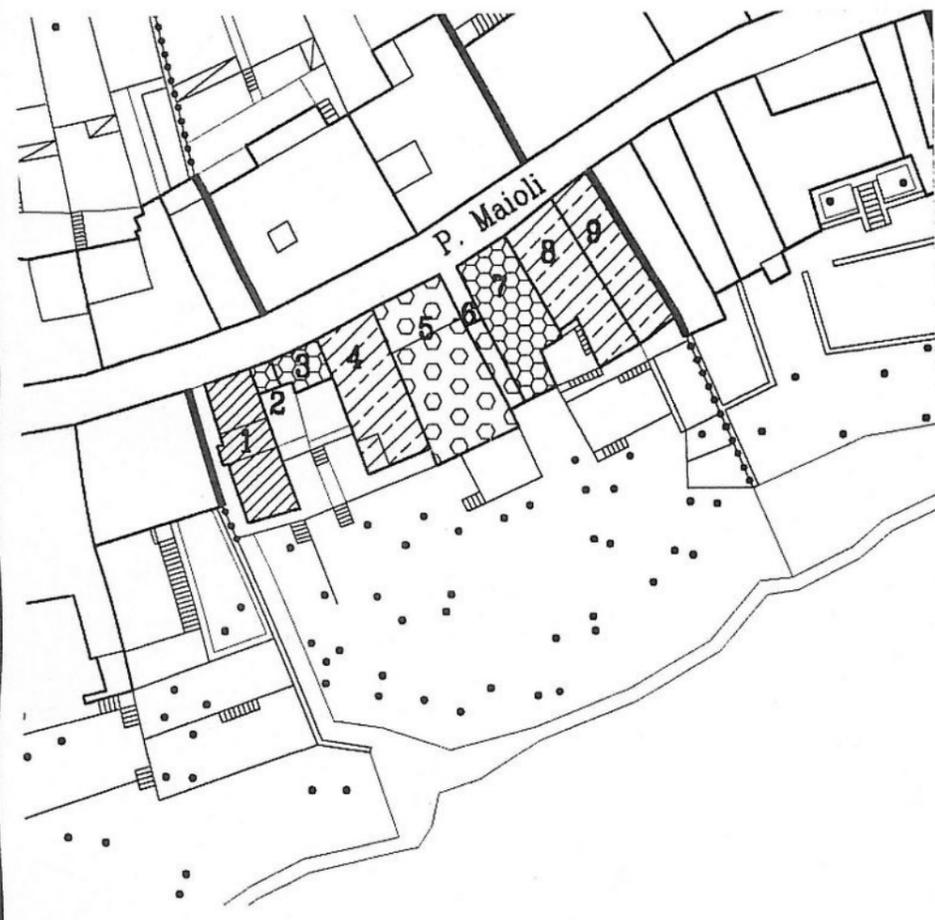
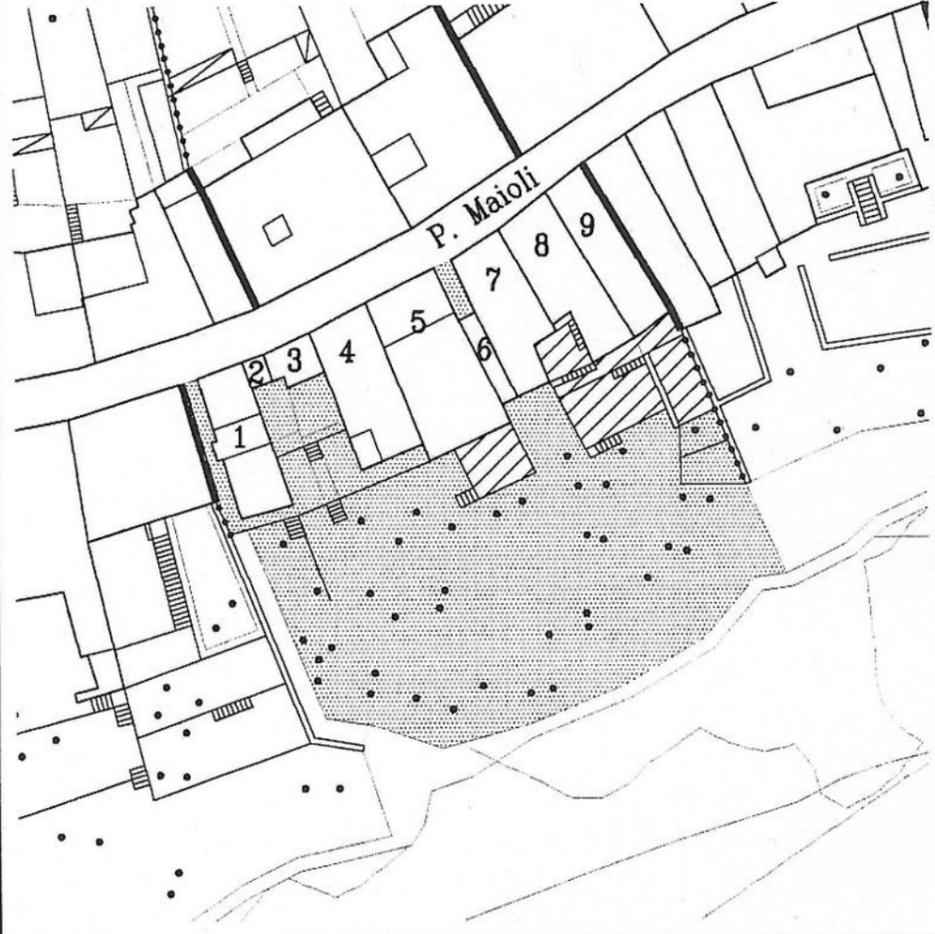
3. Elementi emergenti ed edificato fino al 1940 in cui il fronte principale ha valore storico-testimoniale, si conserva la tipologia originaria, ma sono stati alterati i fronti second. e gli elementi archit. a piccola scala		C Aree degradate ed incongrue sia dal punto di vista morfologico che per la presenza di dissesto idrogeologico, per la sistemazione complessiva e per la presenza di manufatti incongrui

6. Edificato dal 1940 o Aree particolari originali rispetto all'epoca di costruzione, coerenti complessivamente con il contesto urbano e negli elementi interni

7. Edificato dal 1940 o Aree particolari che denunciano assenza di coerenza morfologica (complessivamente incongrui o parzialmente diruti)

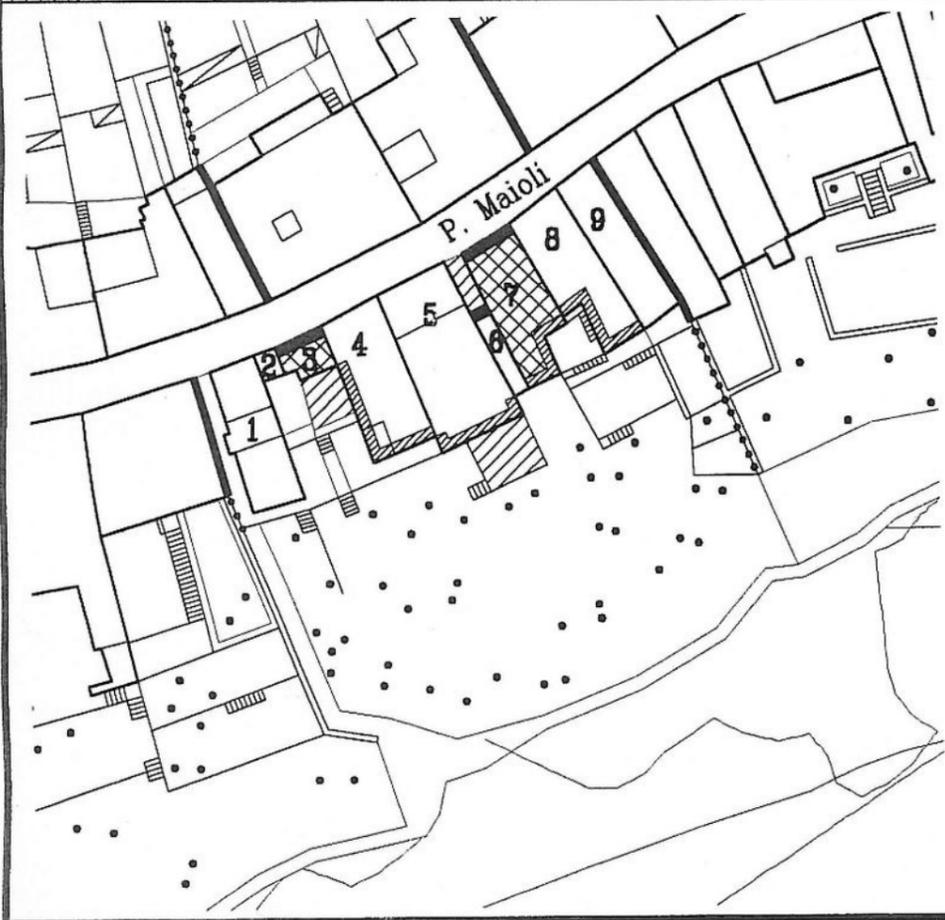
Elementi estranei e superfetazioni Estratto tav. 20 Scala 1:1.000	
	Presenza di manufatti incongrui e di annessi precari nelle aree scoperte
	Presenza di pavimentazioni e sistemazioni incongrue nelle aree scoperte
	Copertura con forme, tipo e materiali incongrui
	Elementi incongrui aggiunti sul fronte principale
	Elementi incongrui aggiunti sui fronti secondari
	Fronti secondari interamente alterati per la presenza di superfetazioni
	Elementi incongrui aggiunti sulle coperture

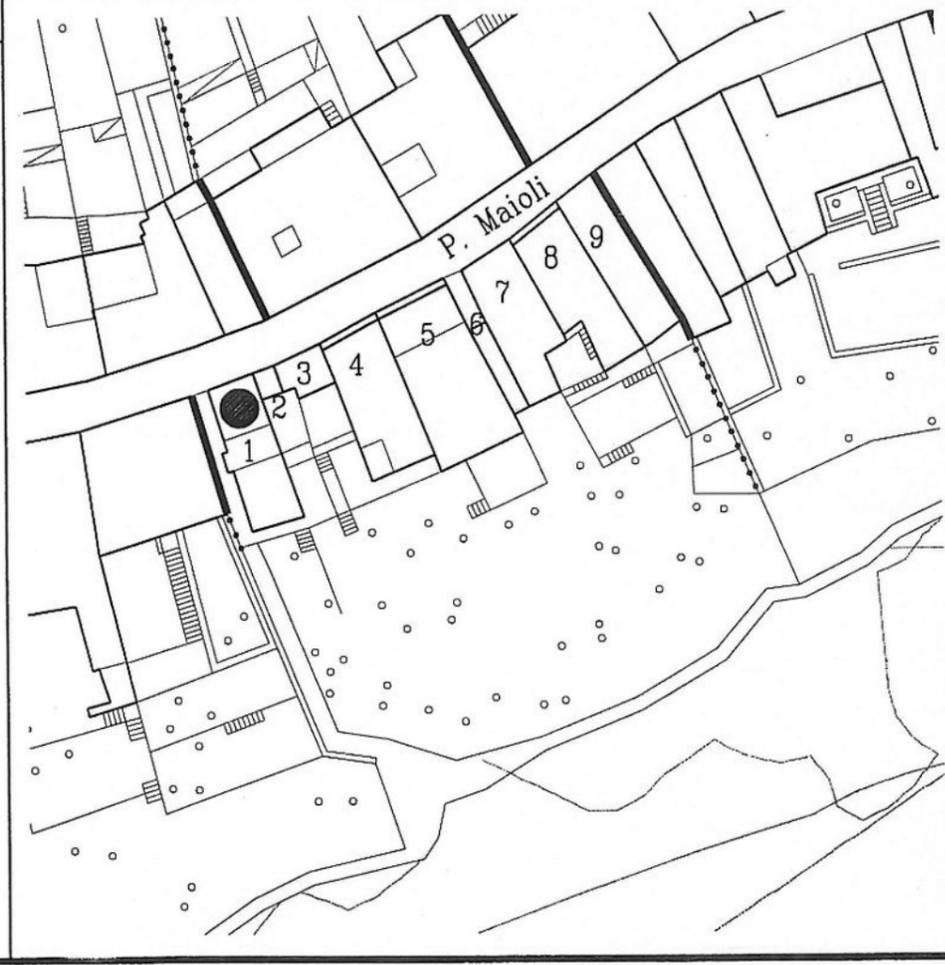
Emergenze, valori architettonici e testimoniali Estratto tav. 21 Scala 1:1.000	
	Facciate e fronti secondari di valore o originali rispetto all'epoca di costruzione
	Emergenza tipologica: fedeltà ai canoni tipologici storici individuati e classificati
	Elementi architettonici interni di valore storico o testimoniale (pavimenti, solai, decorazioni, arredi etc.)
	Impianto storico delle aree scoperte (giardini storici, terrazzamenti, aree di valore)
	Manufatti singoli censiti all'interno delle aree scoperte, di valore storico o testimoniale

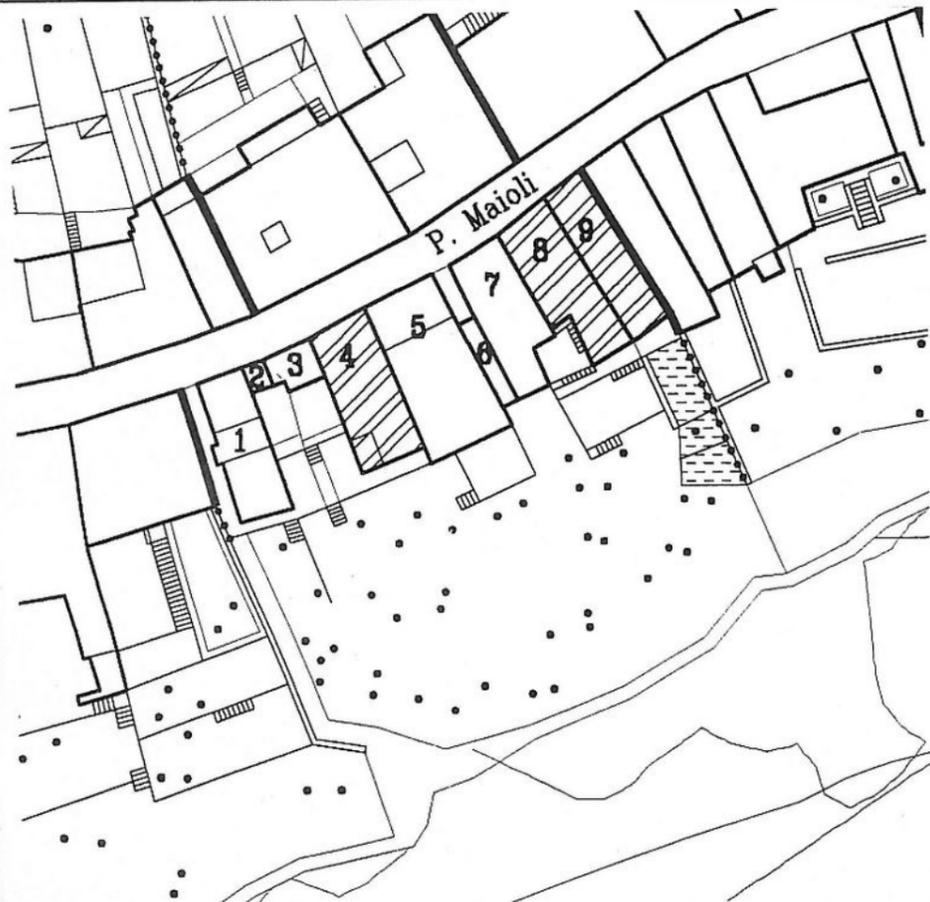
Vincoli e valori degli edifici e delle aree scoperte Estratto tav. 22		Scala 1:1.000		Gradi di intervento Estratto tav. 23		Scala 1:1.000	
	Vincolo diretto art. 1 L. 1089/39 S.B.A.A.A.S. Pisa		Vincolo art. 4 L. 1089/39 S.B.A.A.A.S. Pisa (proprietà pubbliche di oltre 50 anni)		I - Interventi di restauro su Unità Edilizie storiche e monumentali		V - Interventi di ristrutturazione su Unità Edilizie storiche alterate
	Schedatura altri edifici di valore S.B.A.A.A.S. Pisa		Edifici di complessivo valore storico, architettonico e testimoniale (tav. 16 - cat. 1-2)		II - Interventi di restauro e risanamento conservativo su Unità Edilizie storiche e monumentali		VI - Interventi di ristrutturazione su Unità Edilizie di recente costruzione
	Edifici con parti di valore storico, architettonico e testimoniale (tav. 16 - cat. 3; tav. 21)		Aree scoperte di valore storico e/o testimoniale (Vedi tav. 21)		III - Interventi su Unità Edilizie storiche con prescrizione tipologica: restauro e limitata ristrutturazione		VII - Interventi di ristrutturazione edilizia e/o urbanistica su Unità Edilizie di recente costruzione

Altri edifici elencati nel Piano del Centro Storico 1982		Altre proprietà pubbliche e religiose di oltre 50 anni		IV - Interventi su Unità Edilizie storiche con eliminazione incongruità: restauro e ristrutturazione		Aree scoperte di pertinenza del settore

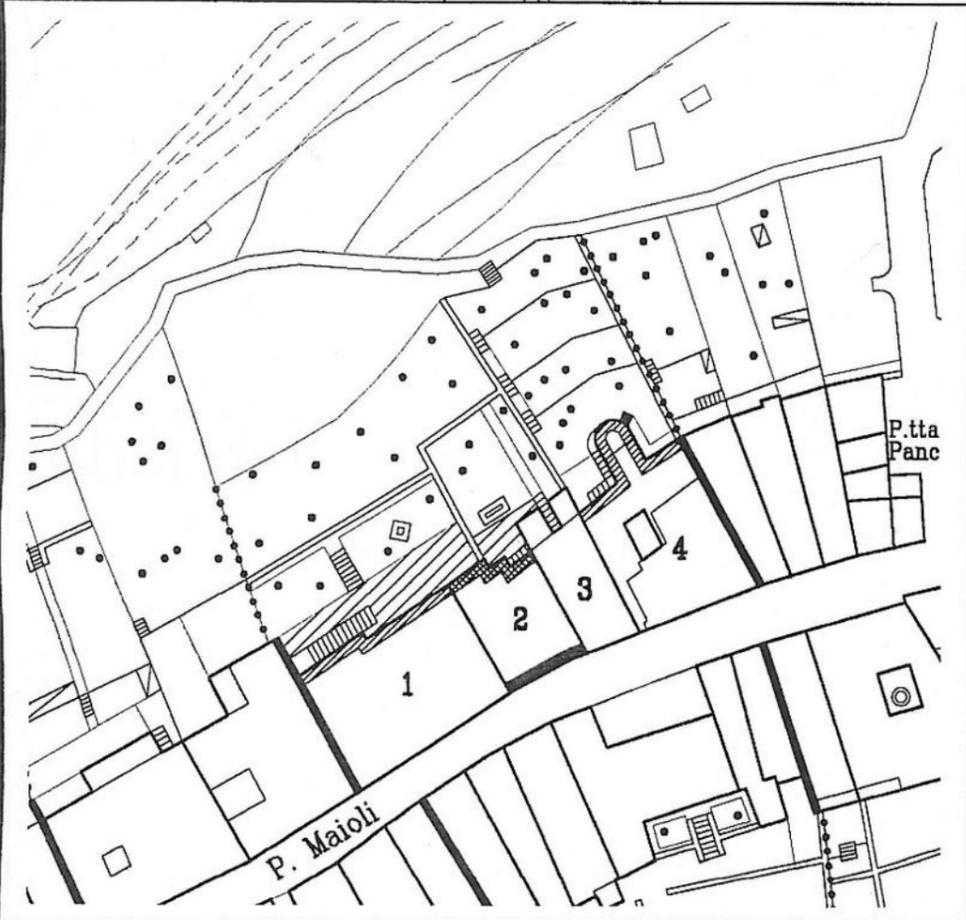
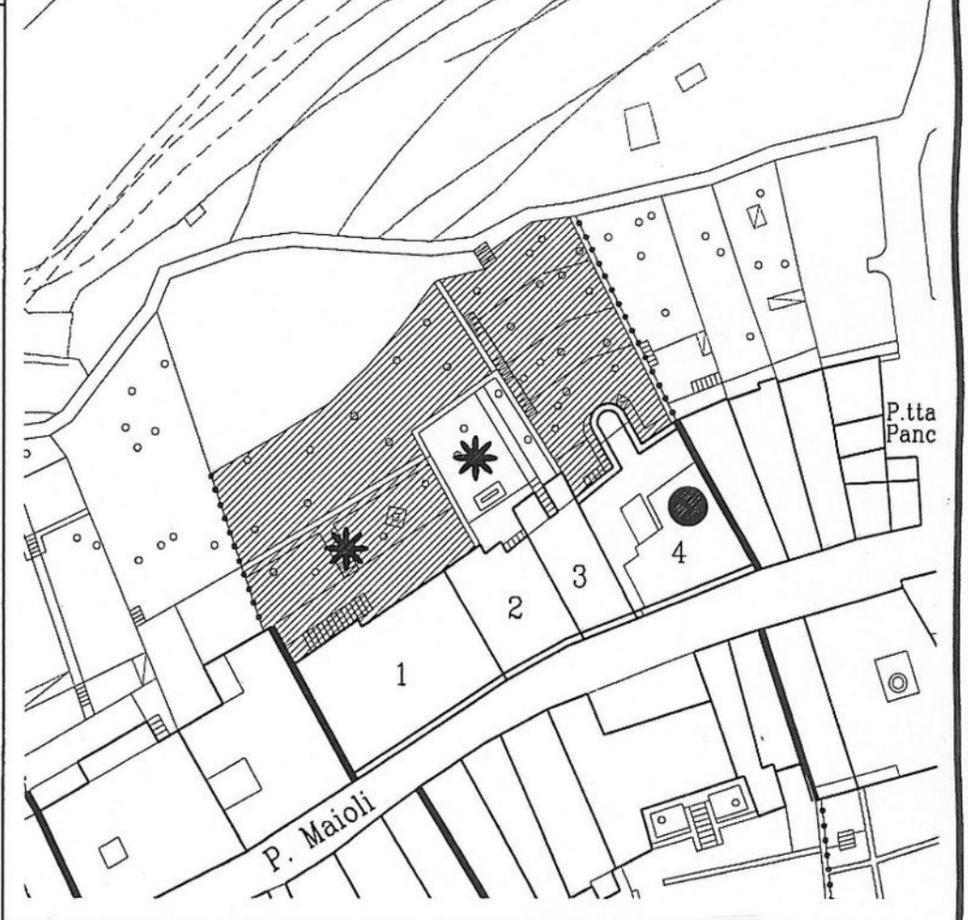
Facciate e fronti secondari di valore o originali rispetto all'epoca di costruzione
	Emergenza tipologica: fedeltà ai canoni tipologici storici individuati e classificati
	Elementi architettonici interni di valore storico o testimoniale (pavimenti, solai, decorazioni, arredi etc.)

Impianto storico delle aree scoperte (giardini storici, terrazzamenti, aree di valore)
	Manufatti singoli censiti all'interno delle aree scoperte, di valore storico o testimoniale

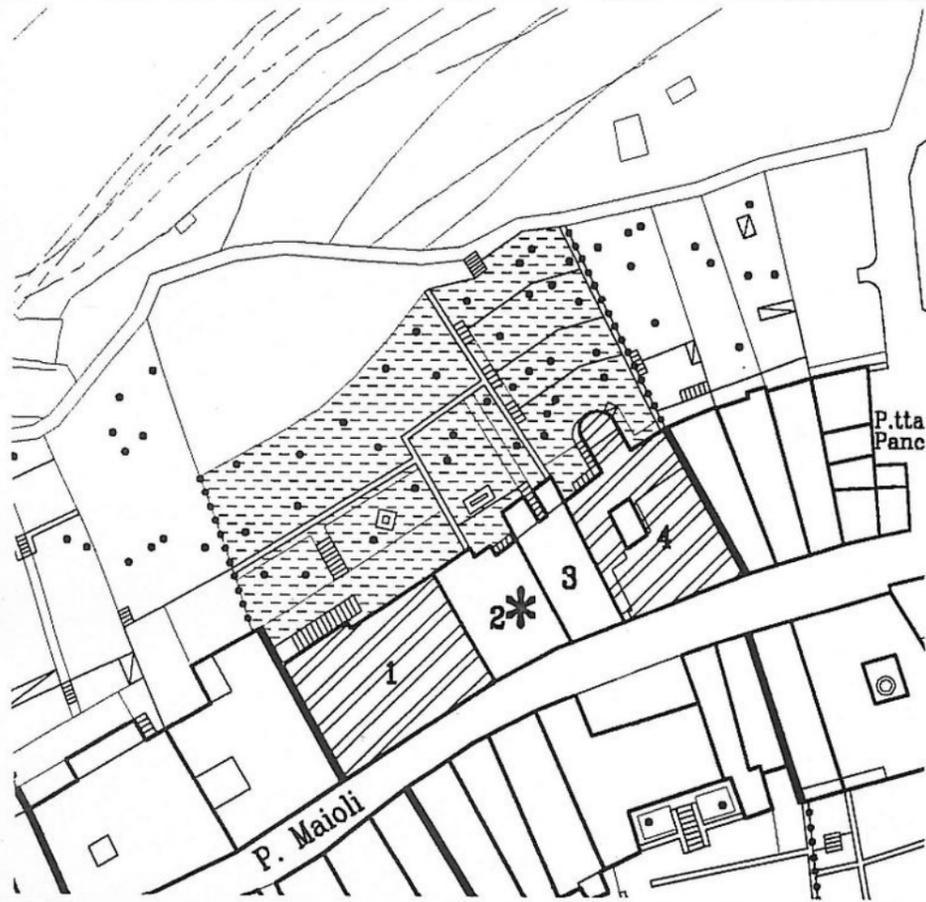
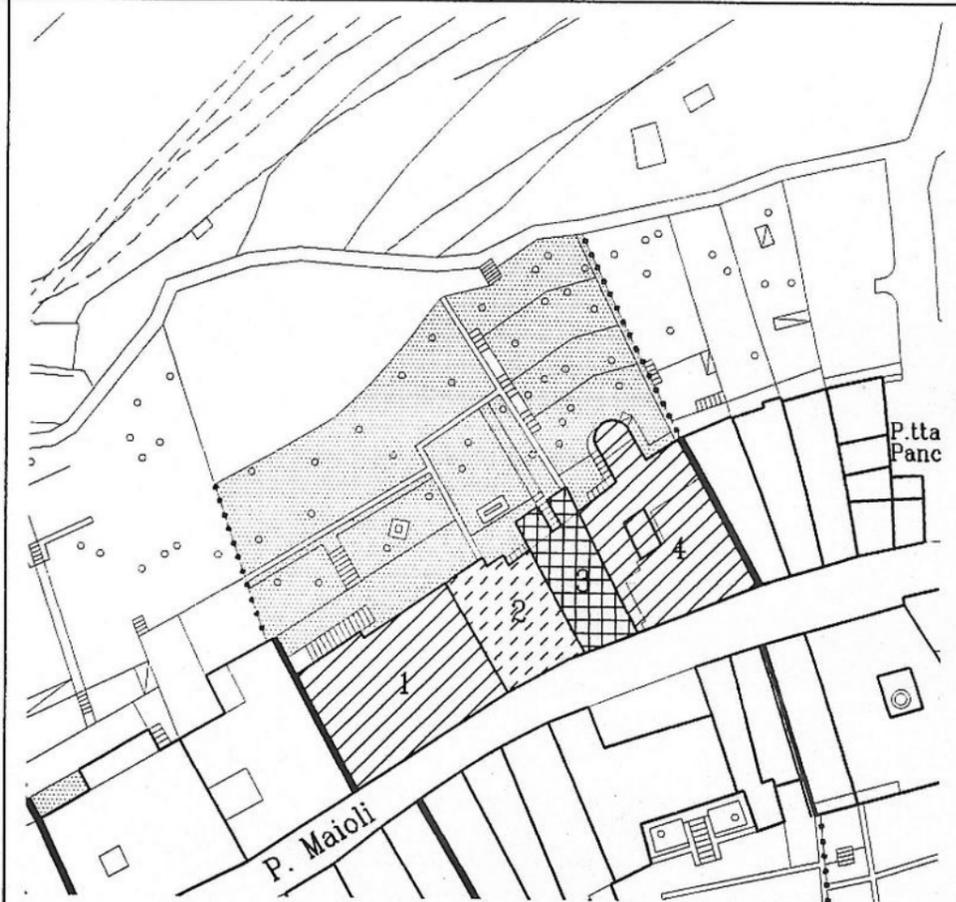
Vincoli e valori degli edifici e delle aree scoperte Estratto tav. 22		Scala 1:1.000		Gradi di intervento Estratto tav. 23		Scala 1:1.000	
	Vincolo diretto art.1 L.1089/39 S.B.A.A.A.S. Pisa		Vincolo art.4 L.1089/39 S.B.A.A.A.S. Pisa (proprietà pubbliche di oltre 50 anni)		I - Interventi di restauro su Unità Edilizie storiche e monumentali		V - Interventi di ristrutturazione su Unità Edilizie storiche alterate
	Schedatura altri edifici di valore S.B.A.A.A.S. Pisa		Edifici di complessivo valore storico, architettonico e testimoniale (tav.16 - cat. 1-2)		II - Interventi di restauro e risanamento conservativo su Unità Edilizie storiche e monumentali		VI - Interventi di ristrutturazione su Unità Edilizie di recente costruzione
	Edifici con parti di valore storico, architettonico e testimoniale (tav. 16 - cat. 3; tav. 21)		Aree scoperte di valore storico e/o testimoniale (Vedi tav. 21)		III - Interventi su Unità Edilizie storiche con prescrizione tipologica: restauro e limitata ristrutturazione		VII - Interventi di ristrutturazione edilizia e/o urbanistica su Unità Edilizie di recente costruzione

Altri edifici elencati nel Piano del Centro Storico 1982		Altre proprietà pubbliche e religiose di oltre 50 anni		IV - Interventi su Unità Edilizie storiche con eliminazione incongruità: restauro e ristrutturazione		Aree scoperte di pertinenza del settore
