scheda n°
data sopralluogo febbraio 2014

fonte: variante al piano regolatore generale per le zone agricole ai sensi della L.R. 64/95

censimento dei fabbricati di valore architettonico-ambientale

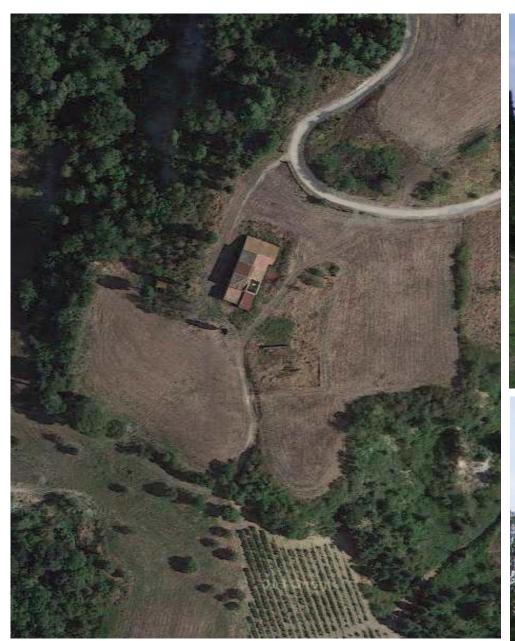
estratto di mappa 1:1.000

caratteri costruttivi	
muratura	mattoni
intonaco	presente (ocra)
copertura	legno e laterocemento
falde	3
gronda	laterizio
	coppi e embrici
porta d'accesso	legno - a fodera semplice con traverse e montanti e
	semplice sopraluce
	legno - a cornice arrestata con controsportelli
elementi di arredo	
colombaia	
profferlo	
loggia	N .
pozzo	
lavatoio	
forno	
aia	
cappella	
marginetta	
parco/giardino	l .
altro	cipressi
elementi di decoro	ricorsi sottogronda in mezzane con fascia dipinta grigio scuro
annessi separati storici	zzati
	l .
alterazioni	
tipologiche	medie (accorpamenti strutture non storicizzate realizzate
	in periodi successivi lato nord e sud)
architettoniche	leggere (intonaco di recente fattura in cemento - rifacimento parziale del manto di copertura)

stato di conservazione	•
muratura	buono
copertura	buono
intonaco	cattivo
infissi	cattivo
generale	buono
inserimento nel contes	to ambientale
viabilità	sterrata pedonale
tipologia	abitazione rurale
accesso	lato ovest PT
destinazione attuale	l
occupazione	abbandono
insediamento	edificio singolo isolato
localizzazione	mezzacosta
giacitura	terreno in pendenza
altezza s.l.m.	168 m
esposizione	S-O
vegetazione	incolto
valore contesto ambiei	ntale rilevante
	a a mandia a
valore architettonico	semplice
valore annessi	\
valore relazionale del d	normal second
valore relazionale del d	:OHIDIESSO \

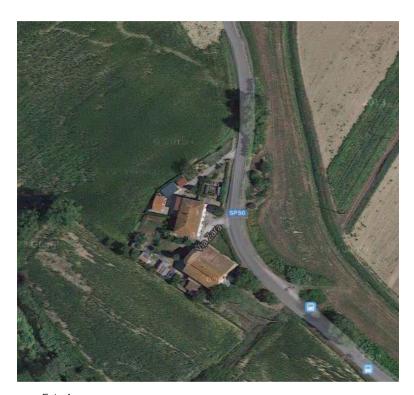
caratteri costruttivi muratura mattoni intonaco assente copertura laterocemento falde 2+2 gronda legno manto marsigliesi porta d'accesso legno - con doghe ad arco e due semplici sopraluce infissi legno - di tipo tradizionale elementi di arredo colombaia profferlo loggia pozzo lavatoio fonte forno cappella parco/giardino \ elementi di decoro data in numeri di terracotta sul prospetto nord-est riquadrature di aperture, lunette e timpani con fasce di mattoni annessi separati storicizzati alterazioni tipologiche leggere (ristrutturazione distributiva interna con frazionamento ambienti interni) architettoniche leggere (sostituzione infissi dei forni - canna fumaria in elementi prefabbricati - pluviali e canali di gronda in PVC - rifacimento di

porzioni del manto di copertura - superfetazioni lato sud-ovest)

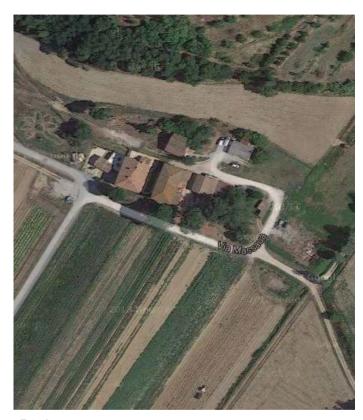
caratteri costruttivi	
muratura	mista mattoni con blocchi di ghiaia
intonaco	presente (ocra)
copertura	
falde	
gronda	
	coppi e embrici
	legno - "alla mercantile"
	legno
elementi di arredo	1.
colombaia	
profferio	due semplici scale esterne non coperte addossate sui prospetti
	laterali con gradini in pietra
pozzo	
lavatoio	
fonte	
forno	
aia	
cappella	
marginetta	1
parco/giardino	\
viale d'accesso	l .
altro	nini
	superfici diaframmate a mattone scempio
	· ·
annessi separati storici	zzati
	<u> </u>
alterazioni	
tipologiche	assenti
architettoniche	leggere (tamponamento e risagomatura apertura ad arco PT lato
	nord-ovest - tamponamento parziale apertura PP lato sud-ovest -
	superfetazioni lato sud-est - architravi aperture PT in acciaio)

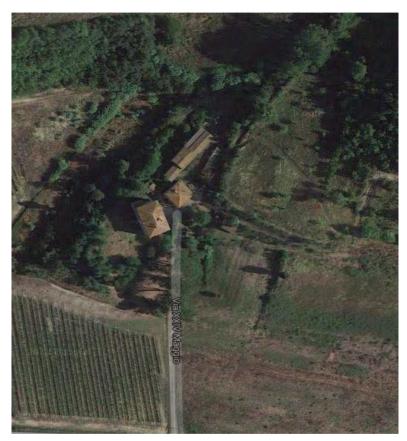
Foto Aerea

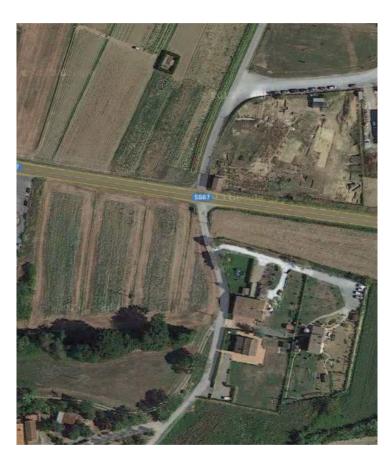
Foto Aerea

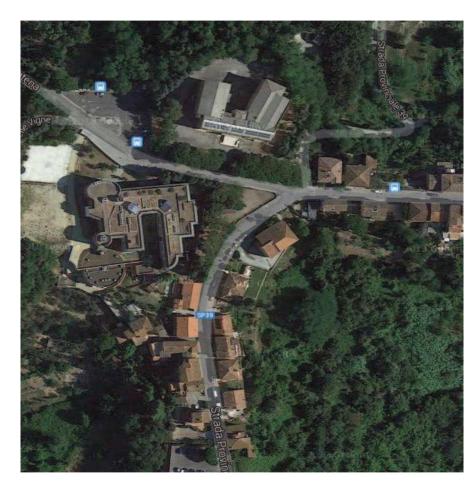
SCHEDA N°

caratteri costruttivi	•
muratura	mattoni
intonaco	assente
copertura	legno
falde	2
gronda	laterizio
	coppi e embrici
	legno con elementi quadrati a decoro
	legno e ferro
elementi di arredo	
colombaia	
profferlo	
loggia	1
pozzo	l
marginetta	l
parco/giardino	l
viale d'accesso	l
elementi di decoro	sottogronda in laterizio a doppia mezzana con archetti pensili
	incrociati - monte in pietra con crocifisso in ferro - oculo -
	lunetta semicircolare - cornici in pietra aperture - monofora
	trilobata lato sud
annessi separati storici	zzati r
	I
alterazioni	
tipologiche	assenti
	leggere (tettoia sopra il portone d'ingresso)

stato di conservazione	
	muratura	ottimo
	copertura	ottimo
	intonaco	
	infissi	ottimo
	generale	ottimo
-		
L	inserimento nel contes	
		bitumata tangente
		edificio religioso ad aula unica
	accesso	
		chiesa parrocchiale
	occupazione	permanente
		edificio singolo isolato
	localizzazione	
		terreno in piano
	altezza s.l.m.	
	esposizione	
	vegetazione	arborato misto
	valore contesto ambier	ntale rilevante
	valore architettonico	rilevante
	valore architettoriico	Thevante
	valore annessi	\
	valore relazionale del d	complesso

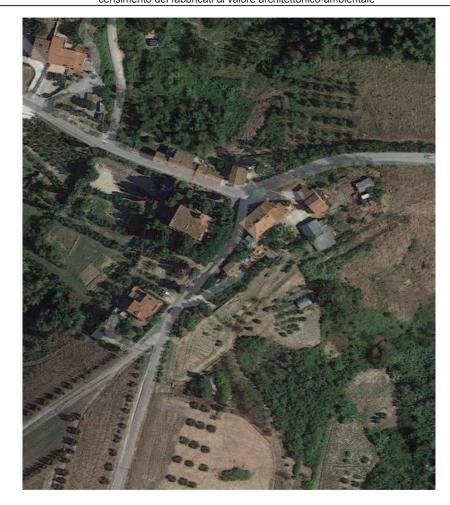
SCHEDA N°

caratteri costruttivi muratura mattoni intonaco presente copertura legno falde 2 gronda legno manto coppi e embrici porta d'accesso legno infissi legno e ferro elementi di arredo colombaia profferlo loggia pozzo marginetta parco/giardino viale d'accesso \ elementi di decoro monte in pietra con crocifisso in ferro - campanile a vela timpano triangolare con cornici in pietra apertura prospetto principale - scale di ingresso in pietra serena scalpellinata a mano - monofore lato nord - lunetta sopra al portone di ingresso annessi separati storicizzati alterazioni tipologiche assenti architettoniche leggere (inserimento di persiane lato sud - rifacimento di copertura)

Stato di conservazione				
muratura	ottimo		ID	CATEGORIA D'INTERVENTO
copertura	buono			
intonaco	mediocre			
infissi	buono		57	restauro e risanamento conservativo
generale	buono			
inserimento nel contes				
	bitumata carrabile tangente			
	edificio religioso ad aula unica con ca	anoni	ca e campa	anile
	lato ovest			
	chiesa parrocchiale			
occupazione	permanente			
	aggregazione di edifici			
localizzazione				
	terreno in pendenza			
altezza s.l.m.	1.00			
esposizione				
vegetazione	arborato misto			
valore contesto ambier	ntale rilevante			
valore architettonico	buono			
valure architettoriico	Виопо			
valore annessi	\			
valore relazionale del d	complesso			
	,
